V. 2015년 전국 동시모니터링 조사표

일시	2015.6.18	하천명 및 조사지점	광주 주남천 상류~하류	하천 구분	
날씨	매우 맑음	조사자/단체	임학진 간사/광주환경운동연합		
대상하천 개요	광주천의 지류 하천으로 규모가 작다.

1. 주남천 사진정보 및 특기사항

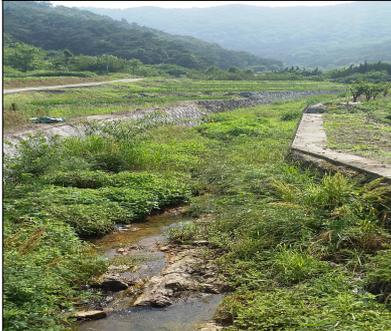
주남천 상류 호안은 양쪽 모두 돌과 시멘트로 급경사를 이루어져 있으며 제내지의 동물이 접근하기 어렵고, 하천바닥은 암반과 자갈로 이루어져 있어 수로와 같다.

상류-상하류방향 (전경사진)	하류-상하류방향(전경사진)	하류- 우안,좌안 (제내지-제방)

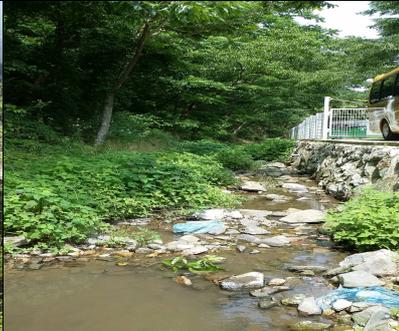
하류의 마을입구에서 좌안은 자연제방으로 되어 있으며, 우안쪽은 복개하여 도로로 이용 중이다.

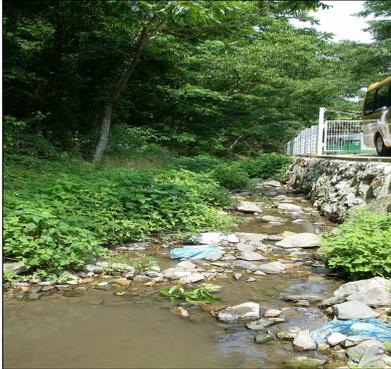
하류-우안, 좌안 (제방-제외지)	상류- 우안,좌안(제외지-하안공)	상류-좌안 (제내지-제방), 둔치

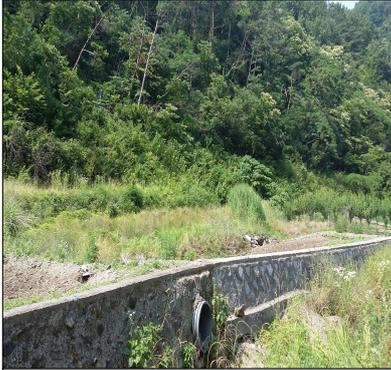
상류-좌안 (제내지-제방),둔치	하상(바닥)-돌과 자갈이 혼재되어 있음

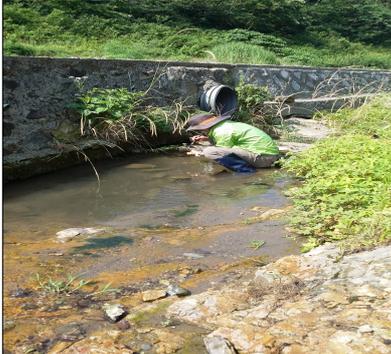
기타(물의 흐름이 약함)

주남천의 수량은 비록 적었지만 맑고, 깨끗하여 버들치와 다슬기, 날도래류, 하루살이류, 쇠족범잠자리유충이 서식하고 있었다. 주남저수지의 물로 유량을 조절했으면 한다.
