2022 시민과 함께하는 병천천 물환경 연구 조사 사업보고서

[2022년 천안NGO센터 현장연구조사 사업]

사단법인 천안아산환경운동연합

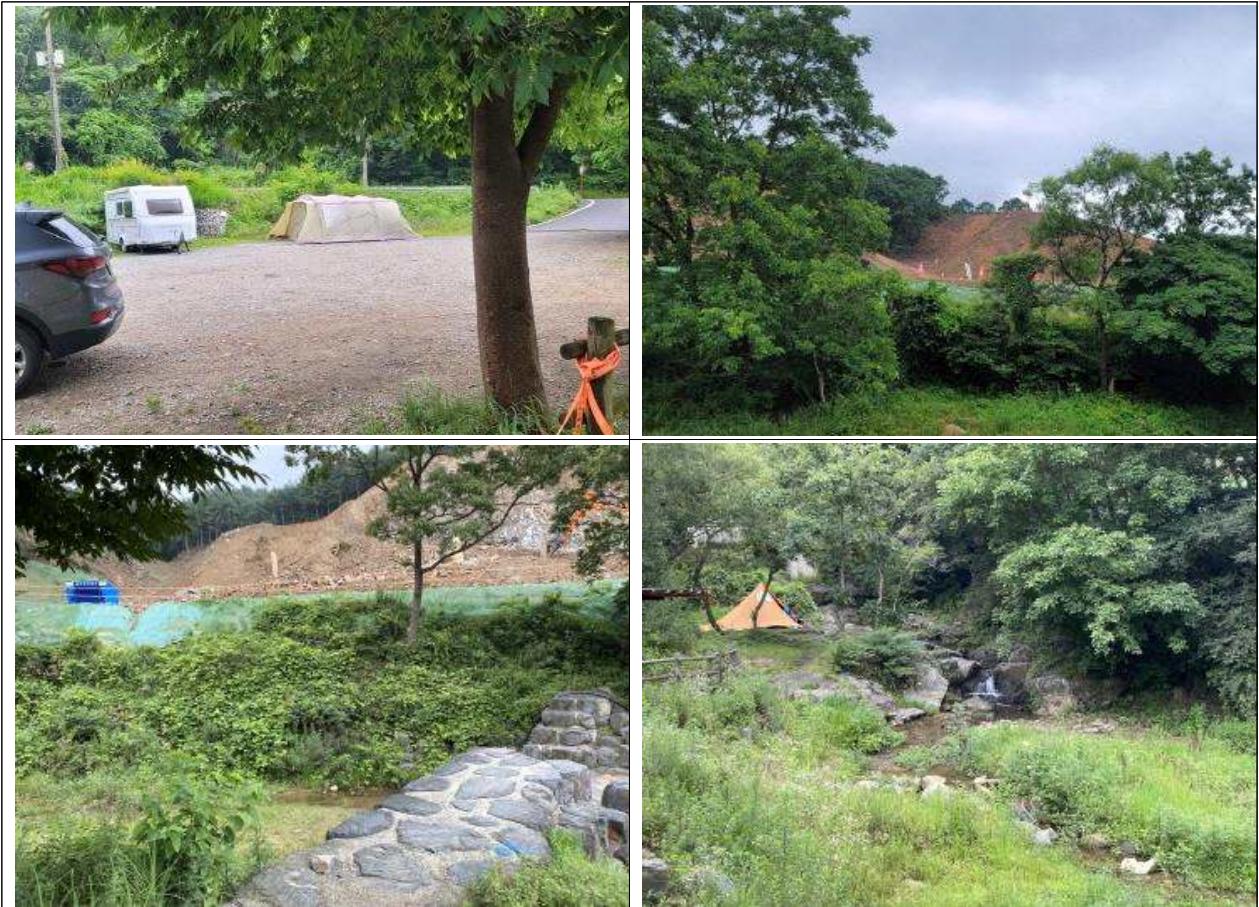
조사지점	2	조사일시	2022. 6. 15
조사자	강은주, 정종현	날씨(기온)	20.8°C

불법 행위	<input type="checkbox"/> 투망 등 불법어업행위 발생 (지점 :) <input type="checkbox"/> 다량의 쓰레기 투기 및 매립행위 발생(지점 :) <input type="checkbox"/> 차량 세차행위 발생 (지점 :) <input type="checkbox"/> 하천변 경작행위 발생 (지점 :) <input type="checkbox"/> 기타 ()				
공사 진행	<input type="checkbox"/> 공사중이다 (내용 : 고속도로 현장 인접) - 오탁방지시설이 설치되어 있다() 없다() <input checked="" type="checkbox"/> 없다 <input type="checkbox"/> 기타 ()				
지난 조사 후 개선된 사항 (또는 기타사항)	- 조사된 곳의 쓰레기, 가축분뇨, 불법행위 등의 개선 여부(상세 기록)

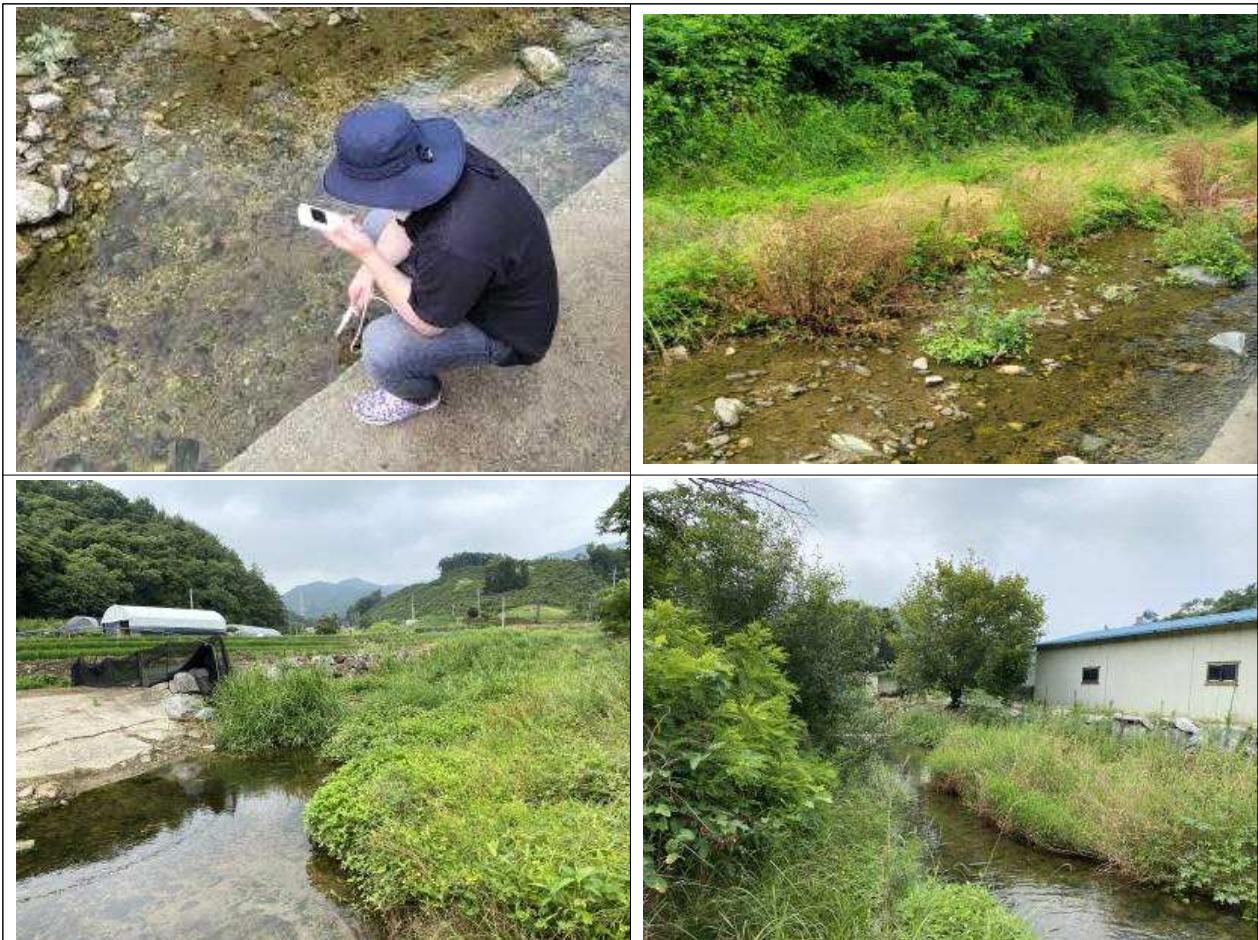
조사지점	3	조사일시	2022. 6. 15
조사자	강은주, 정종현	날씨(기온)	21℃

불법 행위	<input type="checkbox"/> 투망 등 불법어업행위 발생 (지점 :) <input type="checkbox"/> 다량의 쓰레기 투기 및 매립행위 발생(지점 :) <input type="checkbox"/> 차량 세차행위 발생 (지점 :) <input type="checkbox"/> 하천변 경작행위 발생 (지점 :) <input type="checkbox"/> 기타 (
공사 진행	<input checked="" type="checkbox"/> 공사중이다 (내용 : 주택 공사) - 오탁방지시설이 설치되어 있다() 없다() <input type="checkbox"/> 없다 <input type="checkbox"/> 기타 (
지난 조사 후 개선된 사항 (또는 기타사항)	- 조사된 곳의 쓰레기, 가축분뇨, 불법행위 등의 개선 여부(상세 기록)

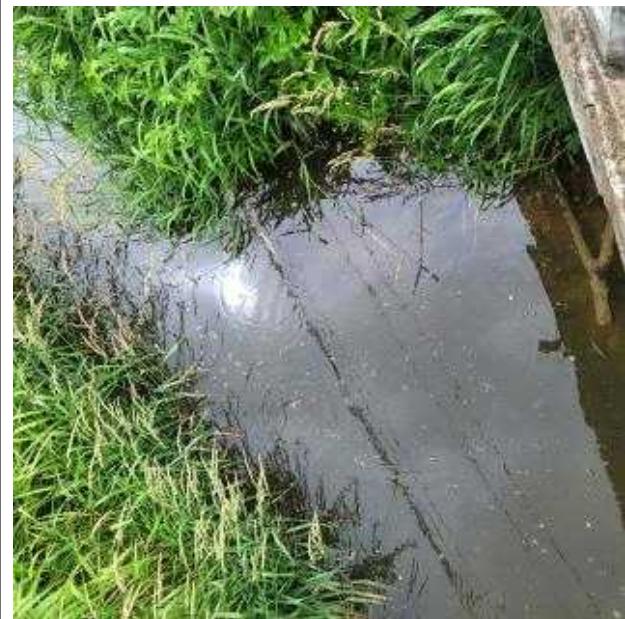
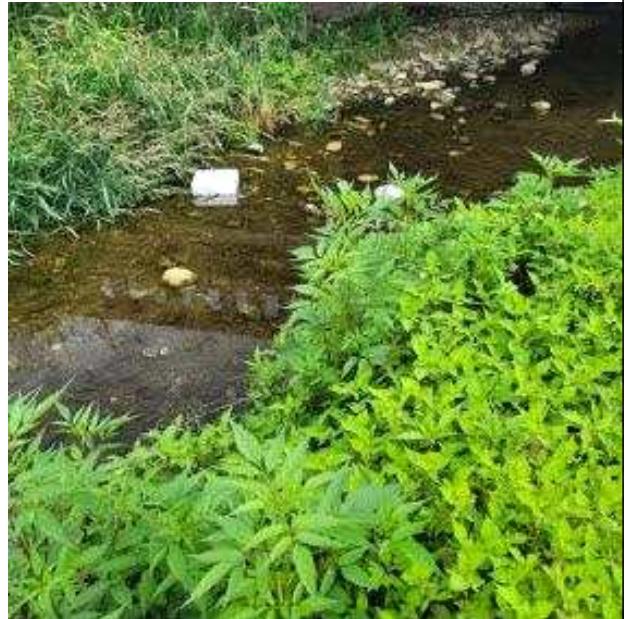
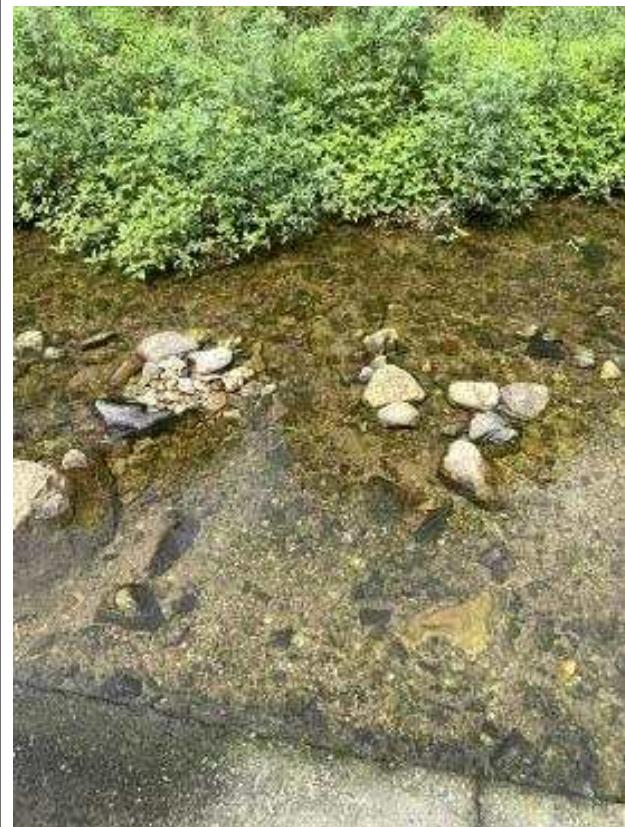
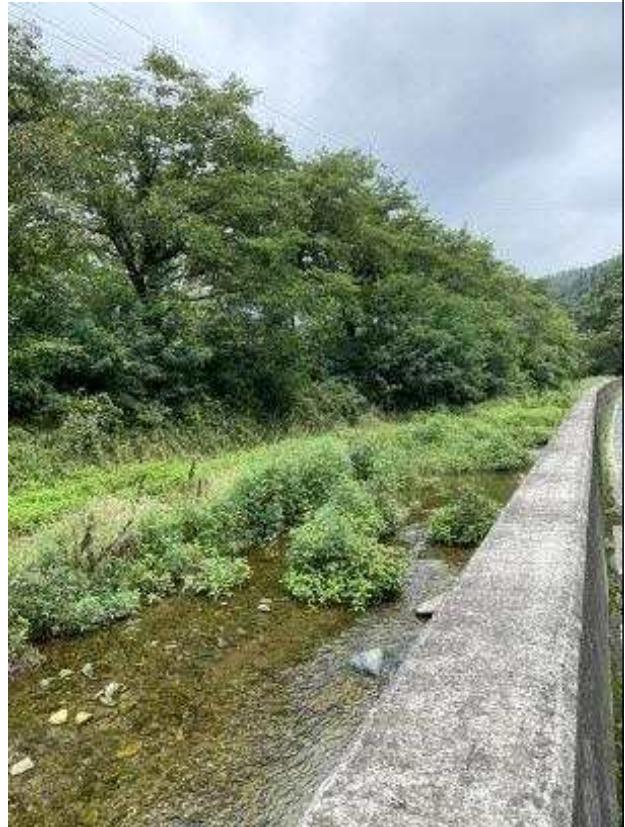
조사지점	4	조사일시	2022. 6. 15
조사자	강은주, 정종현	날씨(기온)	21℃

불법 행위	<input type="checkbox"/> 투방 등 불법어업행위 발생 (지점 :) <input type="checkbox"/> 다량의 쓰레기 투기 및 매립행위 발생(지점 :) <input type="checkbox"/> 차량 세차행위 발생 (지점 :) <input type="checkbox"/> 하천변 경작행위 발생 (지점 :) <input type="checkbox"/> 기타 ()				
공사 진행	<input type="checkbox"/> 공사중이다 (내용 : 주택 공사) - 오타방지시설이 설치되어 있다() 없다() <input checked="" type="checkbox"/> 없다 <input type="checkbox"/> 기타 ()				
지난 조사 후 개선된 사항 (또는 기타사항)	- 조사된 곳의 쓰레기, 가축분뇨, 불법행위 등의 개선 여부(상세 기록)

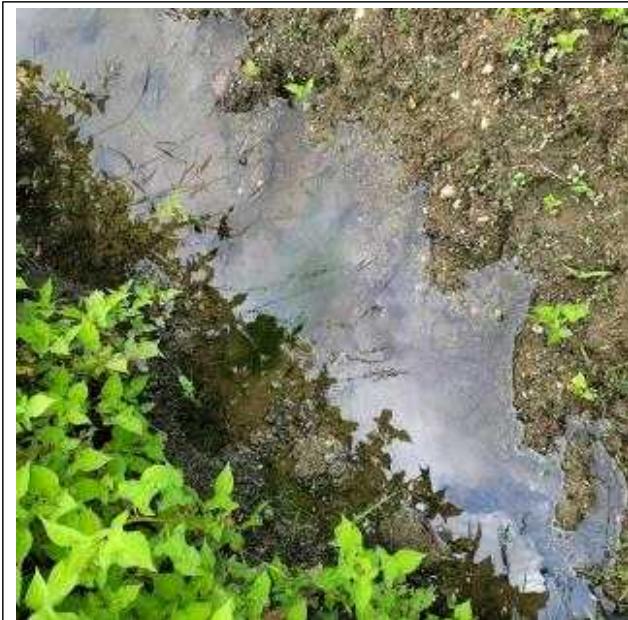
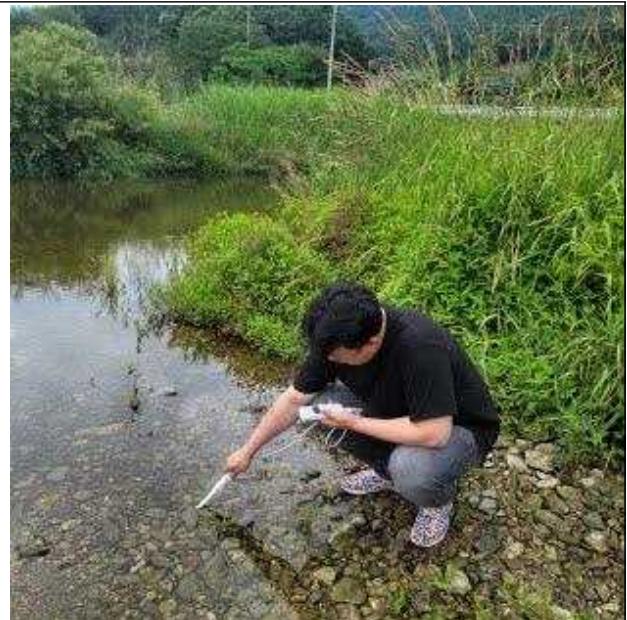
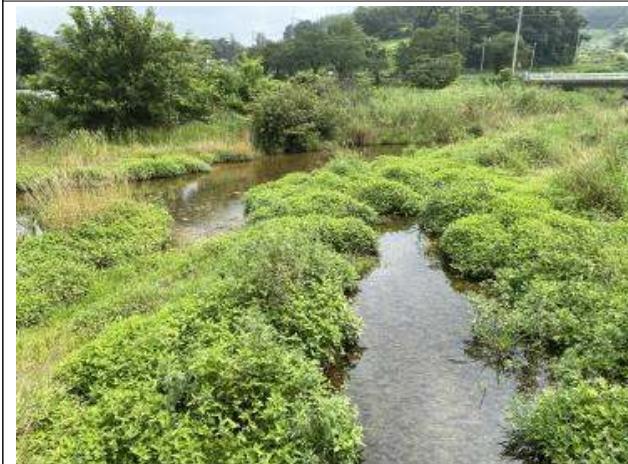
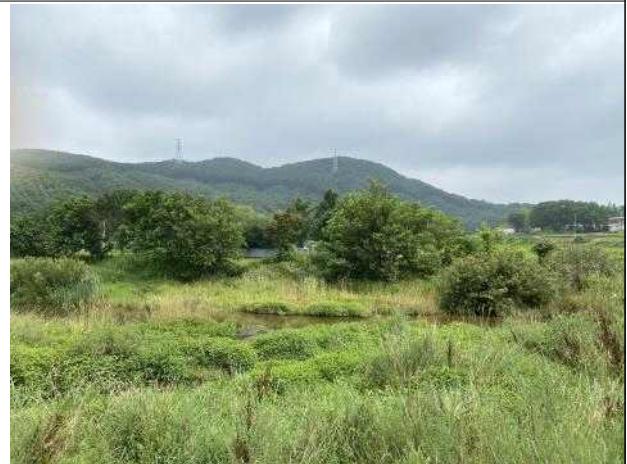
조사지점	5	조사일시	2022. 6. 15
조사자	강은주, 정종현	날씨(기온)	21.8°C

불법 행위	<input type="checkbox"/> 투망 등 불법어업행위 발생 (지점 :) <input type="checkbox"/> 다량의 쓰레기 투기 및 매립행위 발생(지점 :) <input type="checkbox"/> 차량 세차행위 발생 (지점 :) <input type="checkbox"/> 하천변 경작행위 발생 (지점 :) <input checked="" type="checkbox"/> 기타 (모닥불 음주 등등)				
공사 진행	<input type="checkbox"/> 공사중이다 (내용 : 주택 공사) - 오타방지시설이 설치되어 있다() 없다() <input checked="" type="checkbox"/> 없다 <input type="checkbox"/> 기타 ()				
지난 조사 후 개선된 사항 (또는 기타사항)	- 조사된 곳의 쓰레기, 가축분뇨, 불법행위 등의 개선 여부(상세 기록)
