# 수 목 진 단 서

| 위 치: <b>실상 산림산.</b> | |
| 수 종: <b>느티나무</b> | 연령: <b>690년 (치령당시)</b> |
| 진단의뢰 내용: <b>생육상태.</b> | |

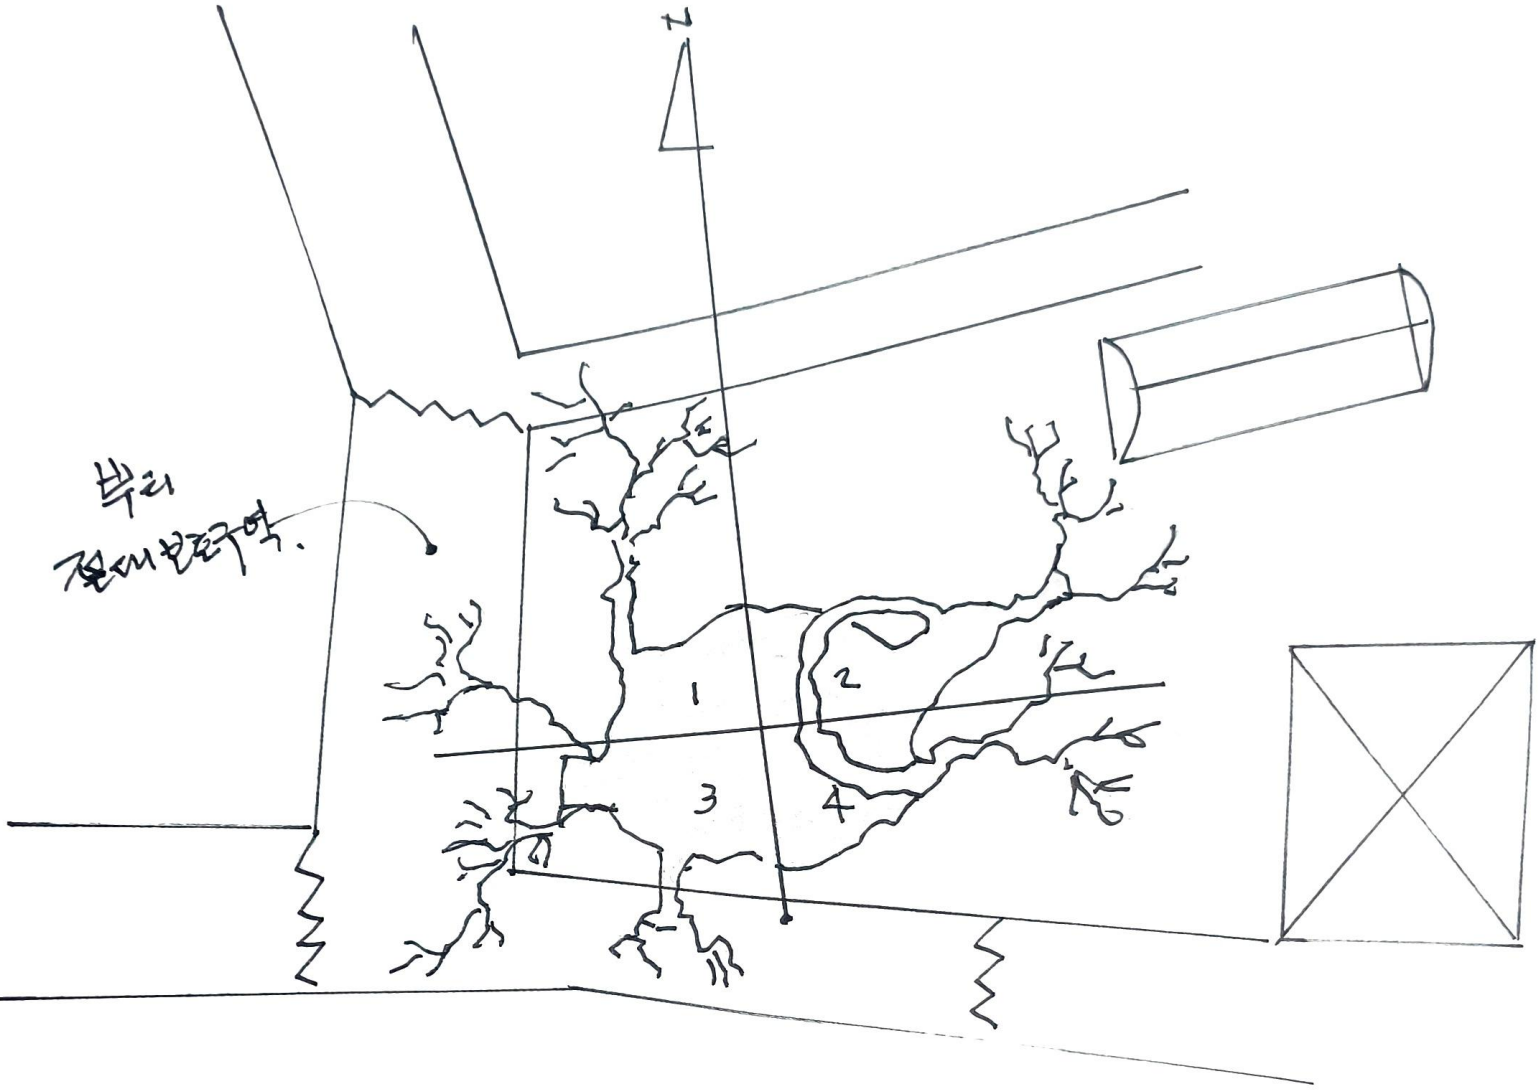
| <p>진단결과 : <span style="font-size: 1.5em;">#</span></p> <p>3. 부러버분: 도마 (변형) 자참조. 각</p> <p>1. 지역은 시멘트 포장으로, 심정수인 전비인 모로 분포대상</p> <p>2. 지역은 지어의 굴곡이 심하나, 비포장은 오주면에 많이분포 대상함</p> <p>3. 지역은 하수로용시 판로 모로 무의미한 분포대상</p> <p>4 지역은 심취분포 대상.</p> <p><span style="font-size: 1.5em;">#</span></p> | |
