서울지하철 2호선 서초역, 방배역, 봉천역과 4호선 한성대입구역에서 석면검출

서울지하철 석면오염 조사표 (시민환경연구소, 조사일시 2009년 1월14일)

별첨3; 관련사진

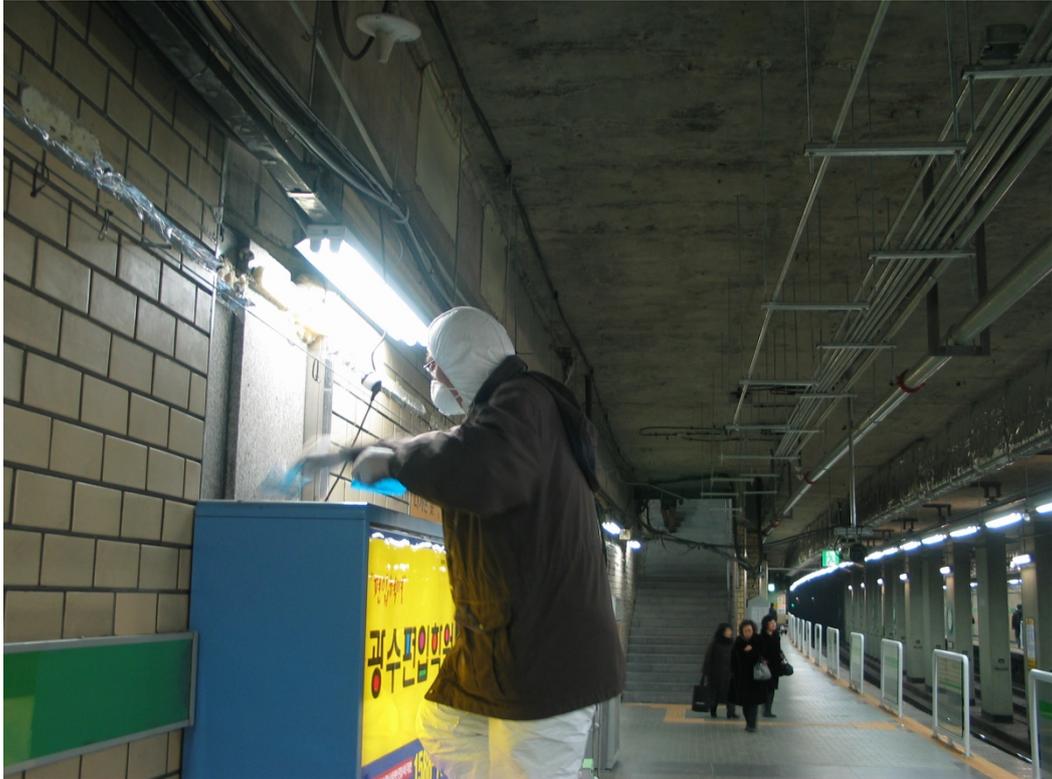
<사진1, 방배역에서의 시료채취 모습>

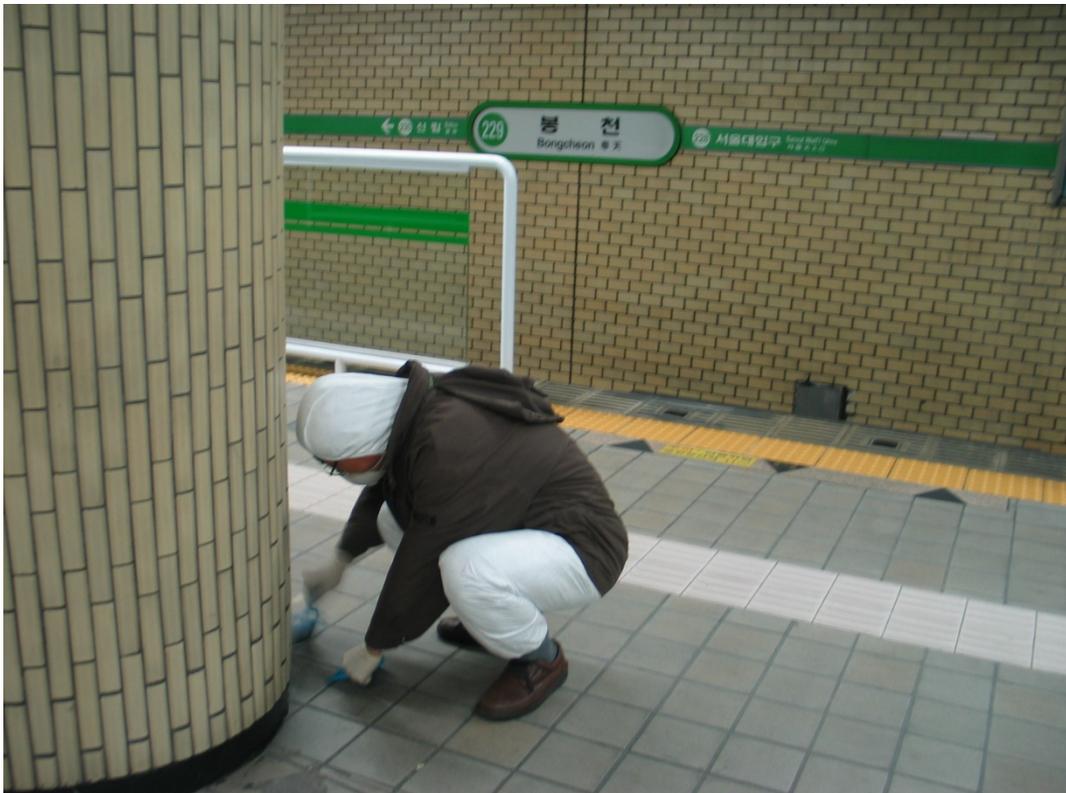
<사진2, 봉천역에서의 시료채취 모습>

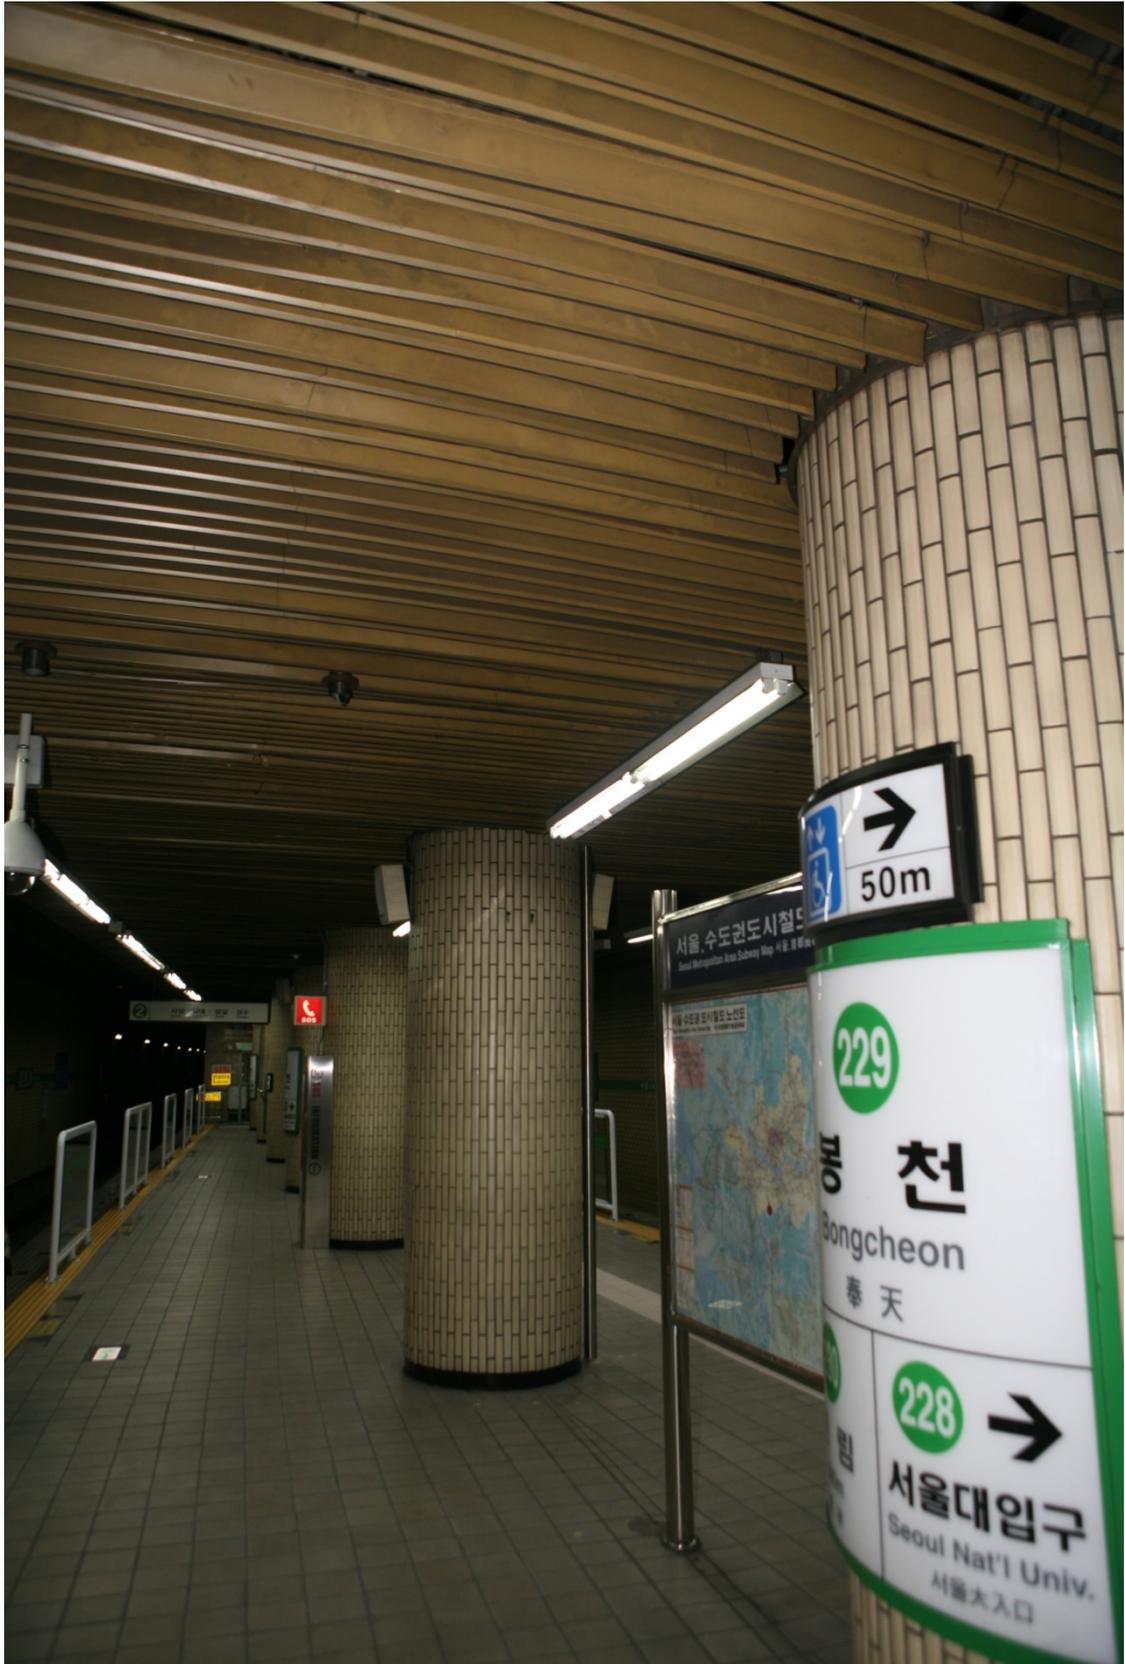
분석결과 봉천역의 먼지와 고행시료에서 트레몰라이트가 각각 2%와 5%의 농도로 검출되었다. 이는 고행시료 기준치인 1%를 2배~5배 넘긴 수치이다. 특히 먼지의 경우 일반 고행시료라기보다는 미세먼지 즉, 대기시료의 성질을 더 많이 갖고 있다고 볼 수 있다. 따라서 서초역, 방배역 및 한성대입구역에서 검출된 0.1~0.5%의 트레몰라이트 농도는 단순히 고행시료의 기준치 이하라기 보다는 실질적으로 기준치를 상회하는 수준의 석면입자가 대기 중에 떠다니다 가라앉은 것으로 볼 수 있다.

<사진3, 트레몰라이트가 기준치 2-5배 초과한 봉천역의 샘플링 현장>

둘째, 석면비산의 가능성이 큰 것으로 평가되는 봉천역과 문래역에서의 석면노출방지대책이 필요하다. 석면이 사용된 특별관리역사와 인근 역사에서의 석면오염과 노출여부에 대한 제3자의 객관적 모니터링이 필요하다.

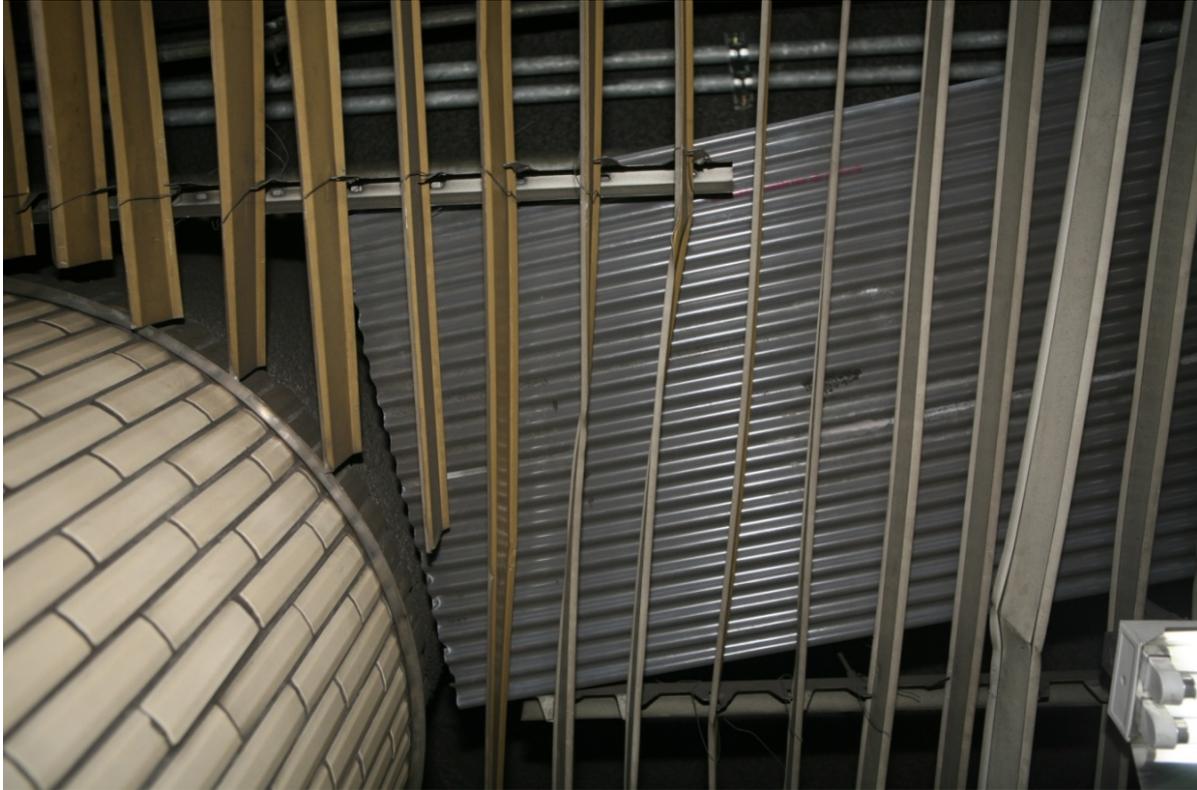
지난 몇 개월동안 방배역에서 진행된 석면철거작업의 경우에도 제3자에 의한 객관적인 석면노출 모니터링이 진행되지 않았고 이번 조사에서 방배역 먼지에서 트레몰라이트가 검출되어 석면철거작업의 안전성에 의문이 제기된다. 또 이번 조사에서 기준치를 2배~5배나 넘기는 고농도의 석면이 검출된 봉천역은 서울메트로가 석면특별관리역사로 지정할 만큼 석면노출우려가 예견되어왔다. 그러나 실제 노후화와 각종 공사로 인해 석면뿔칠이 승강장 바닥에 떨어지는 상황임에도 안전조치를 취하지 않고 플라스틱으로 가려놓아 승객들을 위험에 빠뜨리고 있다. 이러한 상황은 인근 문래역이 더욱 심각하다는 것이 서울메트로 내부의 진단이다.

<사진4, 트레몰라이트 뿔칠석면이 떨어지는 곳에 허술하게 받쳐놓은 방배역 현장>

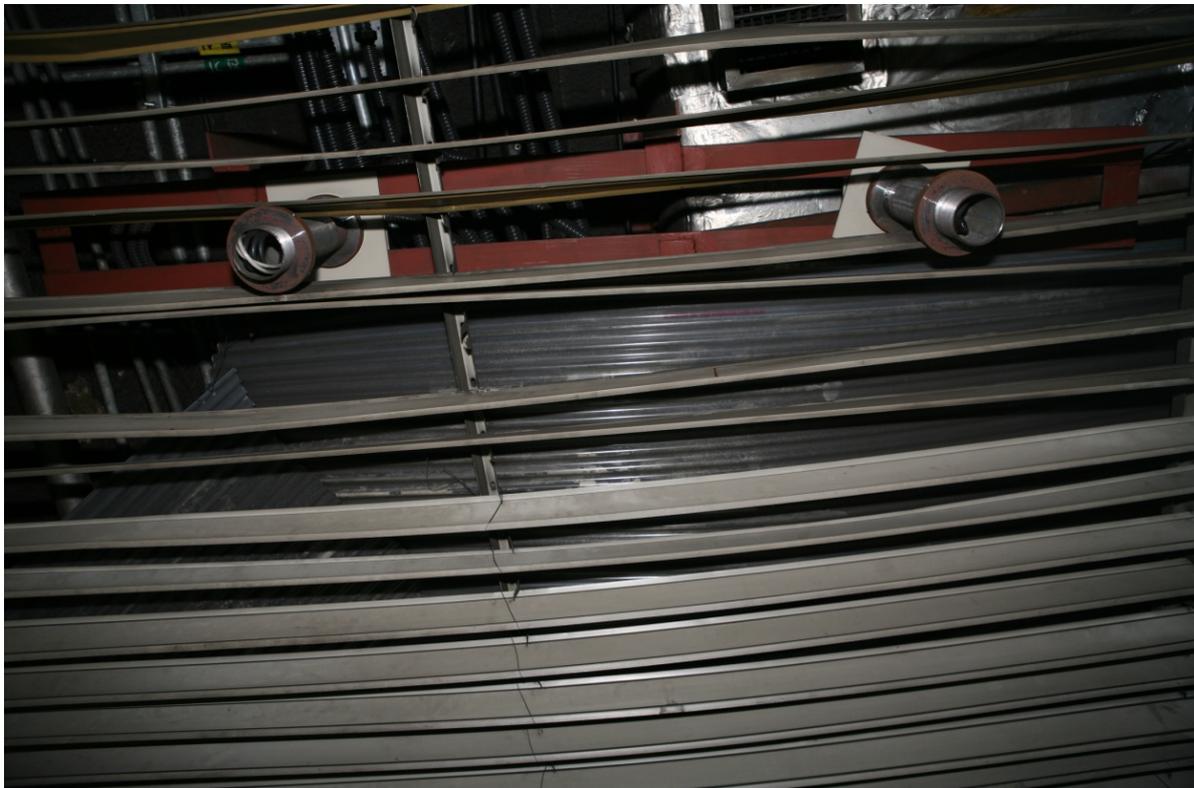
메트로가 진행해온 지하철역사내 석면자재 부위에서의 무분별하고 불법적인 각종 공사로 인해 석면이 비산된 것이 주요 원인이다. 둘째, 지하철이 건설된 지 수 십 년이 지나면서 노후화하고 열차풍과 진동 등으로 석면자재가 탈락하고 있지만 이를 안전하게 처리하지 않고 방치해왔기 때문이다.

<사진5, 각종 설비공사로 인해 뿔칠석면조각이 떨어지는 방배역 현장>

셋째, 석면이 있는 곳에서의 각종 공사들은 당장 중단되어야 한다.

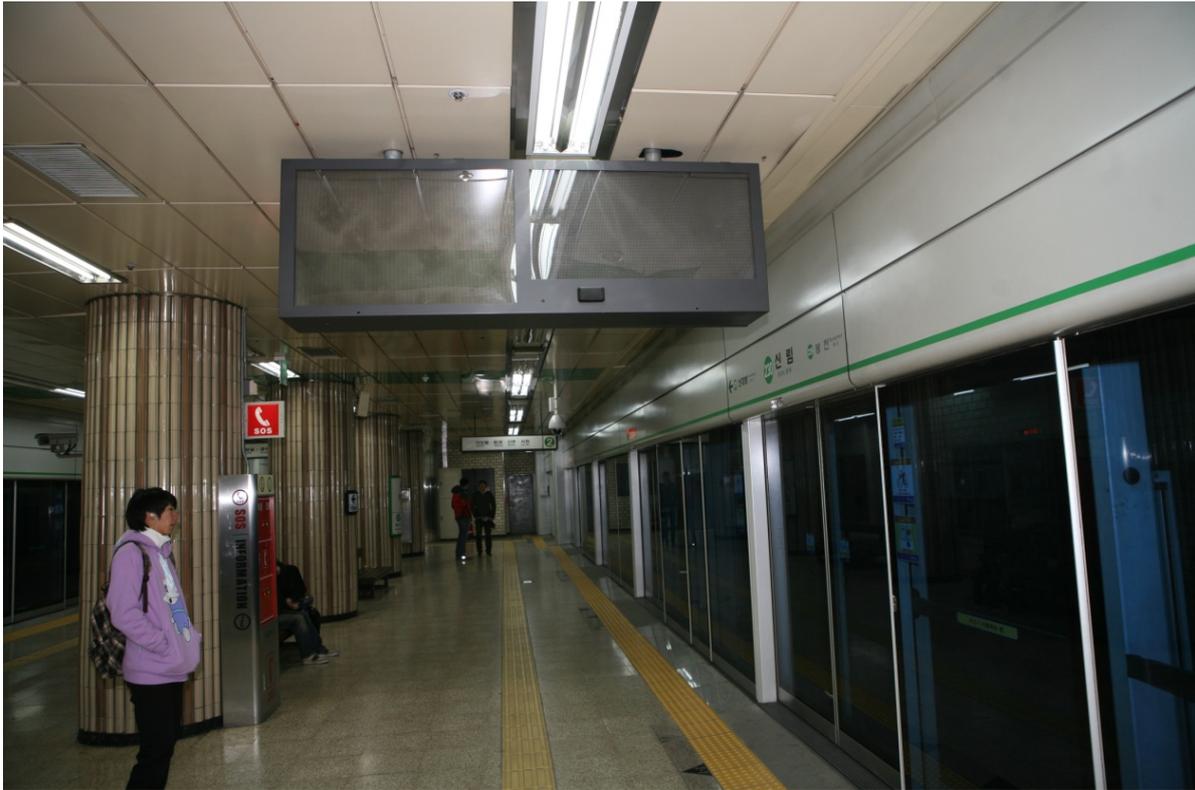
그동안 환경단체와 노동조합 등이 서울지하철에서의 석면공해에 대해 지속적으로 우려를 제기해왔다. 그러나 서울시와 서울메트로는 지하철에 석면이 다량 사용된 것을 인정하면서도 정기적인 대기샘플링조사에서 전혀 석면이 검출되지 않았다고 강변하면서 석면자재부위에서의 각종 공사를 불법, 탈법적으로 계속해왔다.(본 연구조사결과 별첨2와 서울메트로의 석면측정결과 별첨5자료 참고) 특히 최근에는 스크린도어, 엘리베이터 등의 대형공사와 각종 통신공사, CCTV 및 광고TV 설치공사가 전 역사에 걸쳐 이루어지고 있는데 석면을 안전하게 다루는 공사는 거의 이루어지지 않고 있다. 특히 광고TV 공사의 경우 꼭 필요한 시설이라고 할 수 없고 석면비산이 우려되지만 이에 대한 대책없이 공사를 강행하고 있다. 이들 광고TV에서는 서울시와 서울메트로의 행정을 일방적으로 홍보하는 프로그램이 하루종일 반복적으로 방영되어 승객안전을 도외시 하고 우롱하는 행위로 비판받아 마땅하다.

<사진6, 뿔칠석면이 있는 곳에 설치된 스크린도어와 광고TV모습, 2호선 신림역>

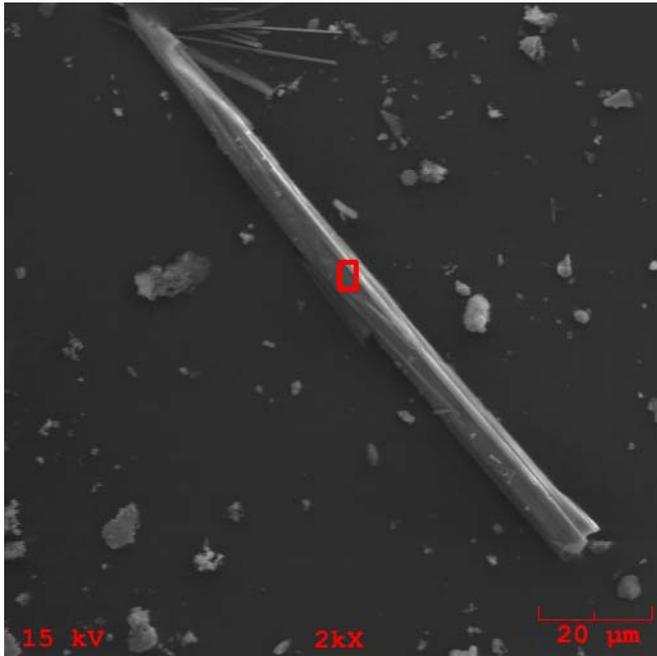
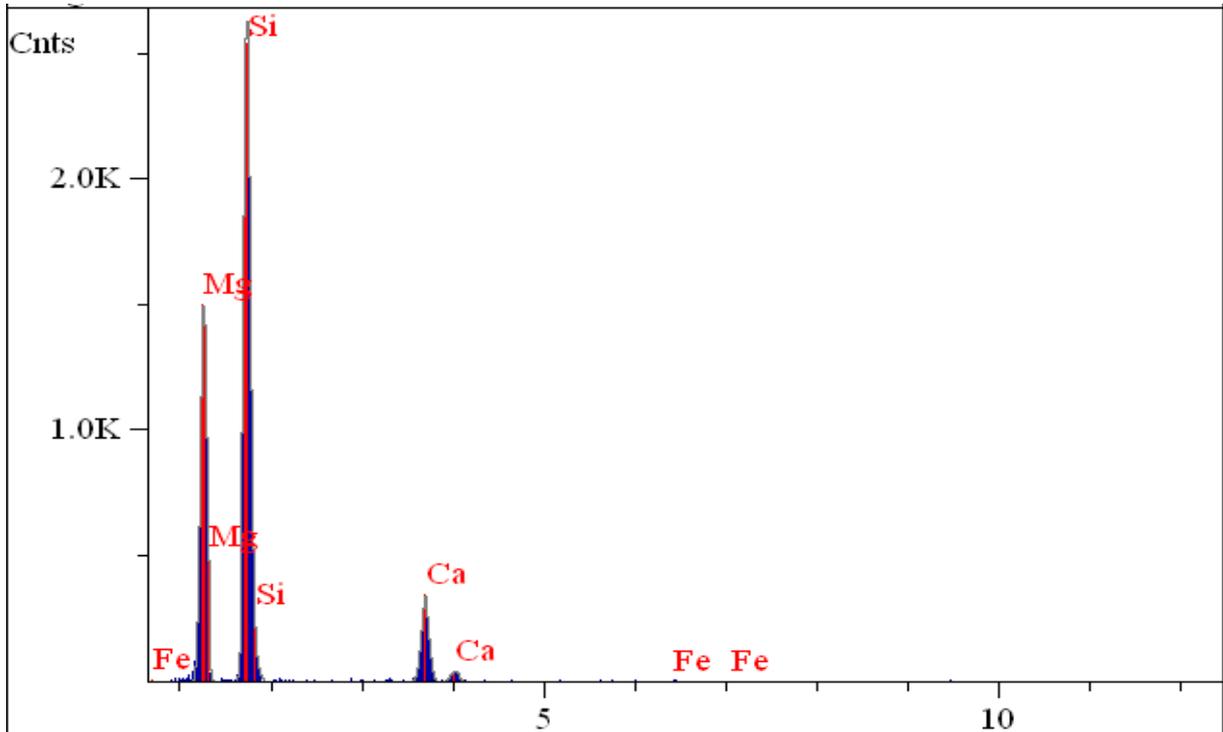
별첨4; 석면분석결과(봉천역 먼지시료)

시료명	석면검출여부	기타물질	비고
미세먼지	트레올라이트(Tremolite) 1% 이상 검출	셀룰로즈 등	5%

1. FE-SEM(전자현미경)과 EDS(성분분석기)로 형태, 구성 성분 등을 분석하여 종합적으로 판정
 2. 상기 시료는 분석기관인 (주)ISAA환경컨설팅에서 채취한 것이 아님
- ※ 이 분석결과는 법적인 소송과 관련하여 사용되어서는 안 됩니다.

Elt.	Line	Atomic %	Atomic Ratio	Conc	Units	Error 2-sig	
Mg	Ka	30.384	1.0000	26.112	wt.%	0.450	
Si	Ka	59.012	1.9422	58.602	wt.%	0.747	
Ca	Ka	10.138	0.3337	14.367	wt.%	0.454	
Fe	Ka	0.466	0.0153	0.919	wt.%	0.178	
		100.000		100.000	wt.%		Total
