부실·조작의혹 경관심의 무효다!  
오등봉공원 민간특례 중단하고, 진상을 규명하라!

## 오등봉공원 민간특례 경관심의자료 부실 · 조작의혹 공개 기자회견

일시 | 2024. 05. 17.(금)

주최 | 제주환경운동연합

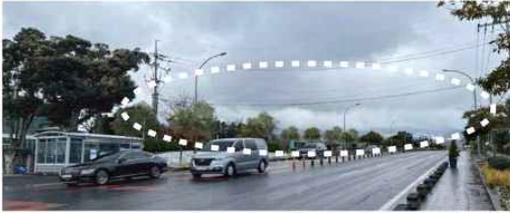
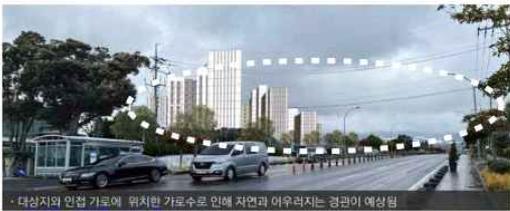
1단지 조망점 **근경 ①** 제주아트센터 앞

· 대상지의 인접 거리에 위치한 가로수로 인해 자연과 여유러지는 경관이 예상됨

- 경관위 심의자료에는 인접한 핵심 경관인 한라산과 어승생악이 하층의 하얀 구름에 가려져 전혀 조망되지 않도록 한 사진 제시

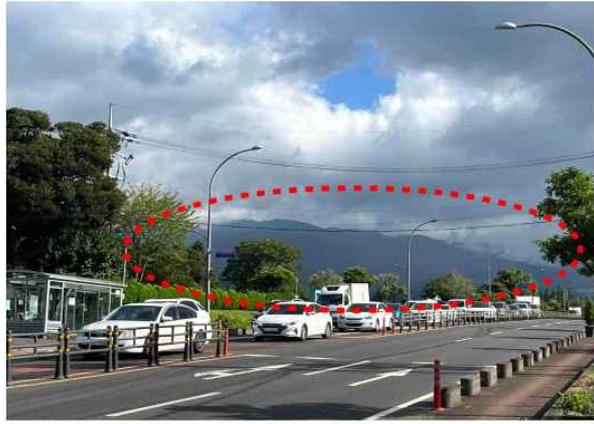
실제 촬영한 사진

○ 구체적으로 보면 ① 조망점 1, 제주아트센터 앞의 경우 심의자료 사진에서는 한라산을 구름으로 완전히 가려놓아 이 사건 특례사업으로 인하여 한라산 전경의 상당 부분이 조망되지 않게 되는 점을 의도적으로 감추어 놓은 것으로 보여짐. 실제 현장 사진을 보면 구름이 많이 끼어있음에도 불구하고 한라산은 거의 그대로 드러나며, 심의자료처럼 한라산이 완전히 가려지려면 사진촬영이 어려울 정도의 극한 날씨가 되어야 함. 하지만 주변의 시설물 등이 명확히 보이는 것으로 봤을 때 의도적으로 사진을 조작하여 한라산을 가렸을 가능성마저 의심됨.

- 구름이 많은 기상상황에서 촬영했음에도 한라산 경관은 뚜렷이 조망 가능함.
- 심의자료의 시뮬레이션상의 1단지 아파트 위치로 보아 핵심 경관인 한라산 전망이 사실상 완전히 가려질 것으로 예상됨.

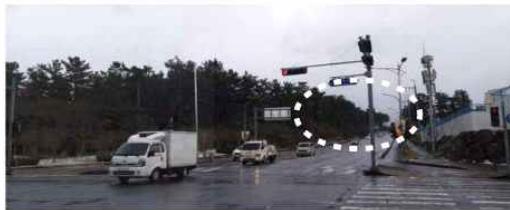
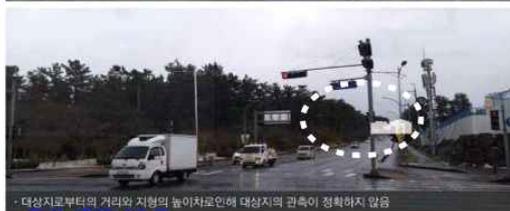
1단지 조망점 **중경 ④** 연북로 사거리

· 대상지로부터의 거리와 지형의 높아차로인해 대상지의 관측이 정확하지 않음  
· 대기 제2차 오염

- 경관위 심의자료에는 한라산 자락의 중요 경관인 어승생악이 구름에 가려져 조망되지 않은 사진 제시

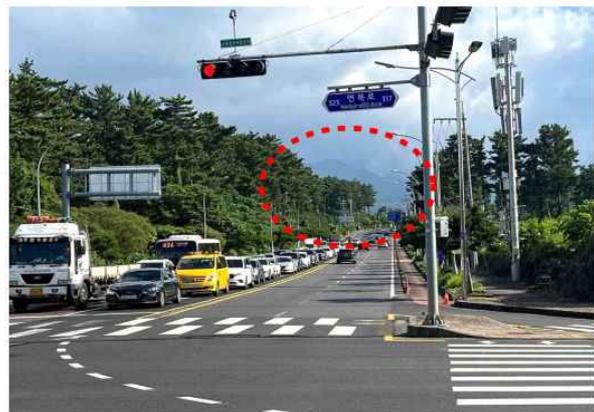
실제 촬영한 사진

○ ③ 조망점 4. 연북로 사거리와 관련하여서도 위와 같은 방법으로 한라산 자락의 주요 경관인 어승생악을 의도적으로 구름으로 가려놓았음. 경관의 침해 여부를 사진으로 확인하려면 날씨 비교적 좋은 날 경관 상태가 양호할 때 촬영하는 것이 합리적이라 할 것임.

- 실제촬영 사진에서 뚜렷이 조망되는 어승생악 오름의 경관
- 심의자료의 시뮬레이션상으로는 1단지 아파트로 인해 어승생악이 경관이 가려질 가능성 높음

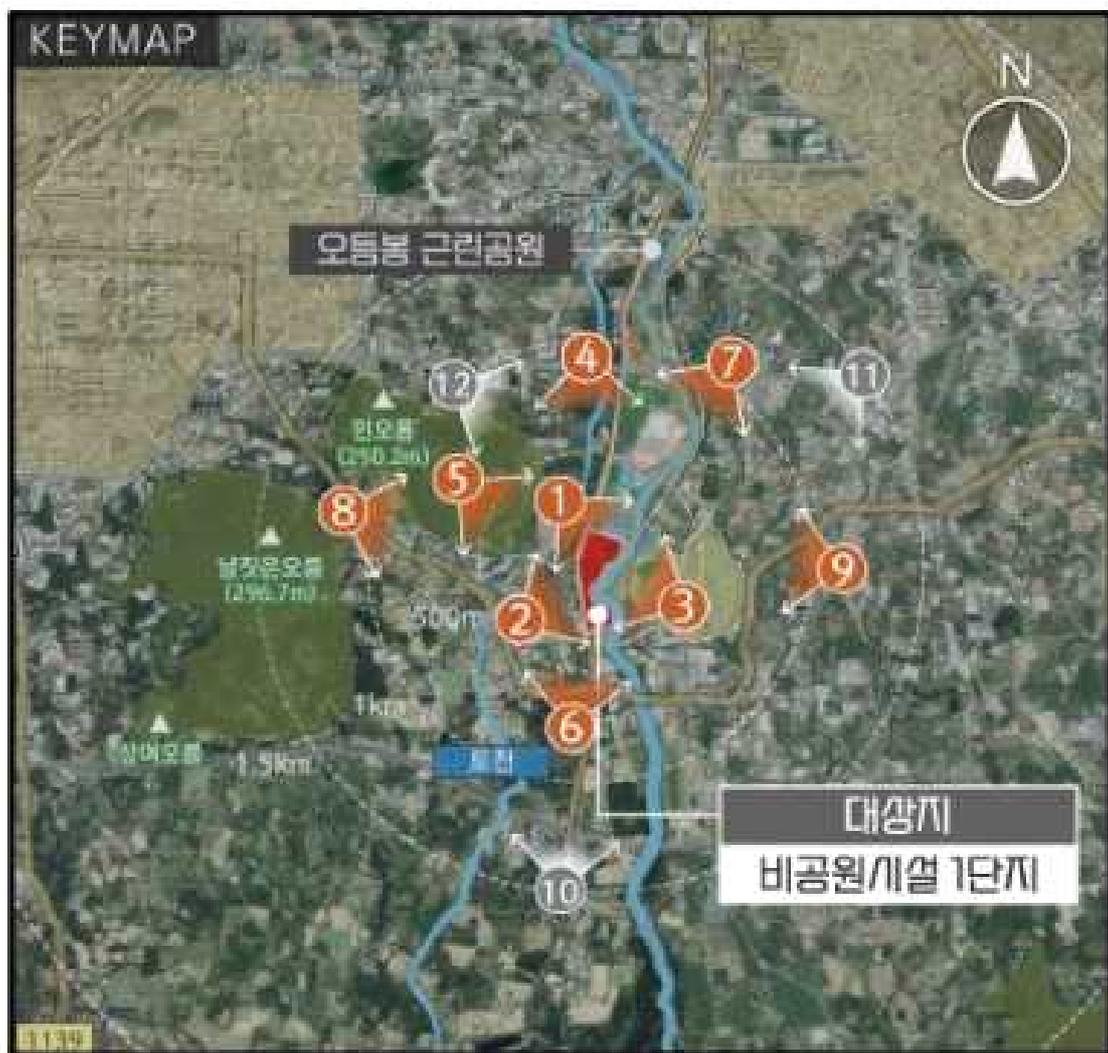
위치가 ‘서측 350m’ 로 표시되어 있고, 위 조망점의 전경 사진에는 편도 2차로의 도로와 평행한 방향으로 촬영된 사진이 첨부되어 있으나, 네이버 거리뷰 화면을 보면 비공원시설 1단지 서측 350m 부근(즉, 위 조망점 2 부근)에는 편도 2차로의 도로 자체가 존재하지 않을 뿐만 아니라, 비공원시설 1단지의 위치가 도로와 평행한 방향이 아님을 알 수 있는바, 위 조망점의 위치와는 전혀 다른 사진을 첨부하여 심의를 받았음.

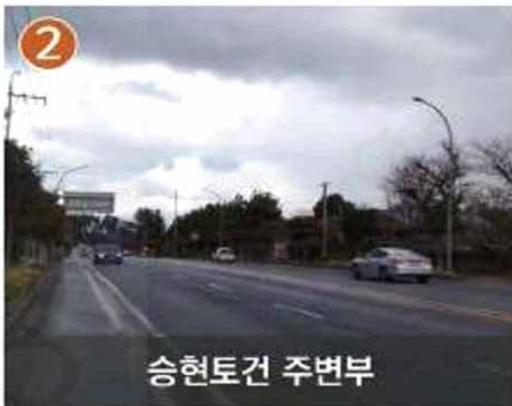
경관위 심의자료

○ ② 조망점 2, 송현토건 주변부의 실제 위치는 ‘서측’ 이 아니라 남남동쪽 450m에 위치하고 있음. 실제 촬영 위치는 물론 거리까지 왜곡되어 있는 상황임. 더욱이 송현토건에서 중요하게 보아야 할 것

은 남측방향의 경관이 아니라 북측방향의 경관이어야 함. 실제 송현토건 주변부는 오남로에서 한라산 경관이 가장 확실하게 보이는 곳으로 경관 영향을 보려면 남측이 아닌 북측을 확인하는 것이 상식적임. 결국 경관에 문제가 발생하지 않는다는 점을 강조하기 위해 부실한 자료를 제출하였으며, 더해서 조망점 위치를 조작까지 한 것임.

- 경관위 심의자료의 제시된 위 사진은 지도에 표시된 조망점의 위치와 조망 방향과는 달리, 송현토건입구를 약 450미터 정도 지나서 1단지 건설 예정부지를 남남동 방향에 두고 촬영한 사진으로 보임.

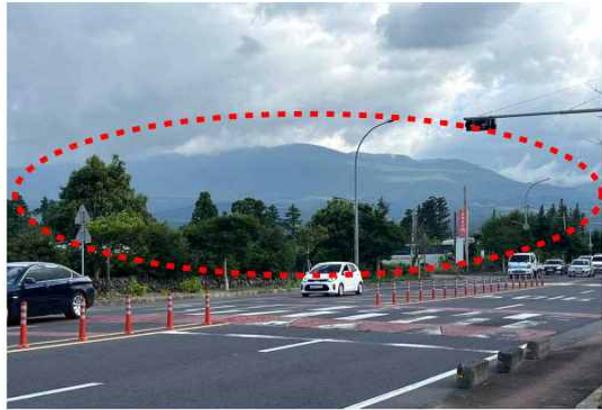
- 송현토건 주변 1단지 건설예정 부지를 동북동 방향에 두고 실제 촬영한 사진
- 실제 촬영에선 제주 핵심 경관인 한라산과 어승생악이 크고 뚜렷하게 조망됨
- 1단지 아파트 건설시 핵심 경관인 한라산 전망이 크게 훼손됨.

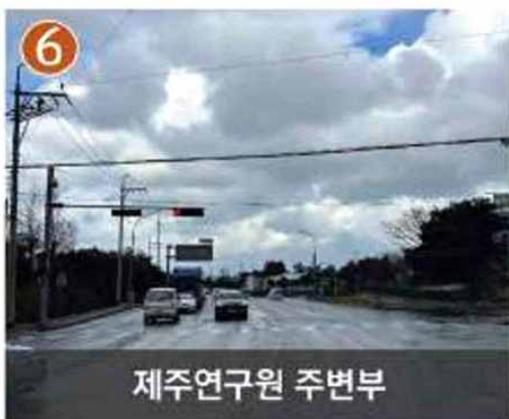
경관위 심의자료

- 주변으로 특별한 자연경관이 관찰되지 않는 조망점

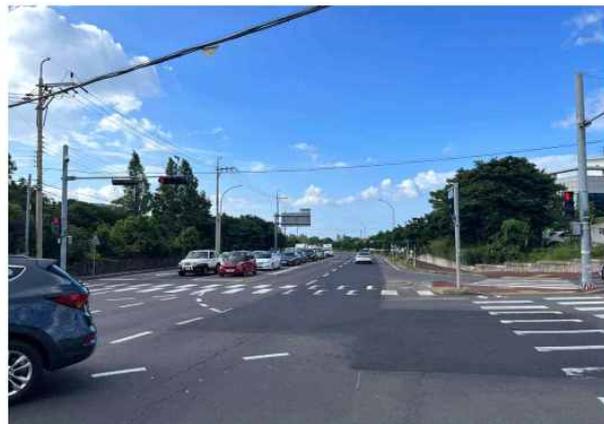
실제 촬영한 사진

- 경관위 심의자료와 실제 촬영 사진에서 조망되는 자연 경관이 일치함

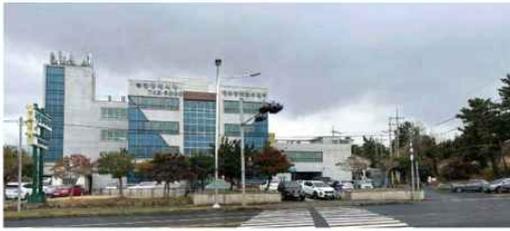
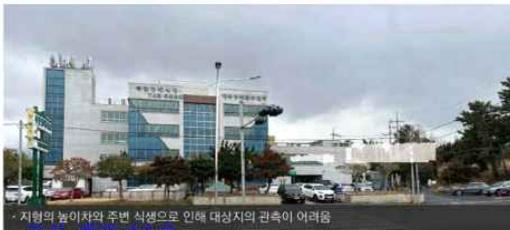
1단지 조망점 원경 ⑦ 제주 장례문화센터 앞

• 건물과 식생에 가려져 자연경관이 대상을 관찰하기 힘든 조망점

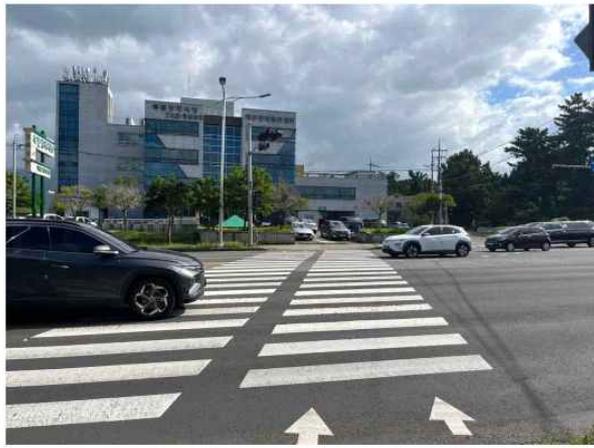
실제 촬영한 사진

• 경관위 심의자료와 실제 촬영 사진에서 조망되는 자연 경관이 일치함

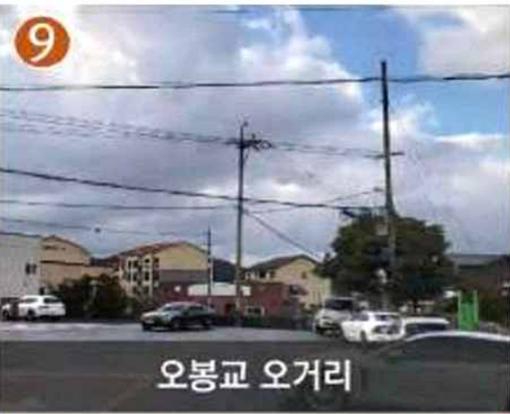
1단지 조망점 원경 ⑨ 오봉교 오거리

• 건물 사이로 오드싱 오름의 자연 경관이 일부 조망됨.

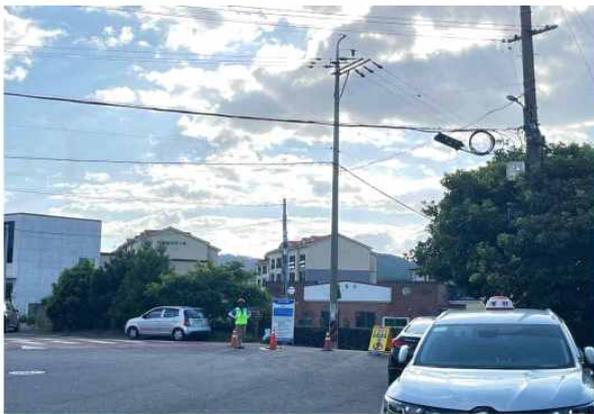
실제 촬영한 사진

• 경관위 심의자료와 실제촬영 사진에서 조망되는 모습이 대체로 일치함.
