4대강 조사위원회  
현장조사 및 활동보고서

2012. 3. 28.

4대강조사위원회

# 무너지는 4대강, 대한민국이 위태롭다

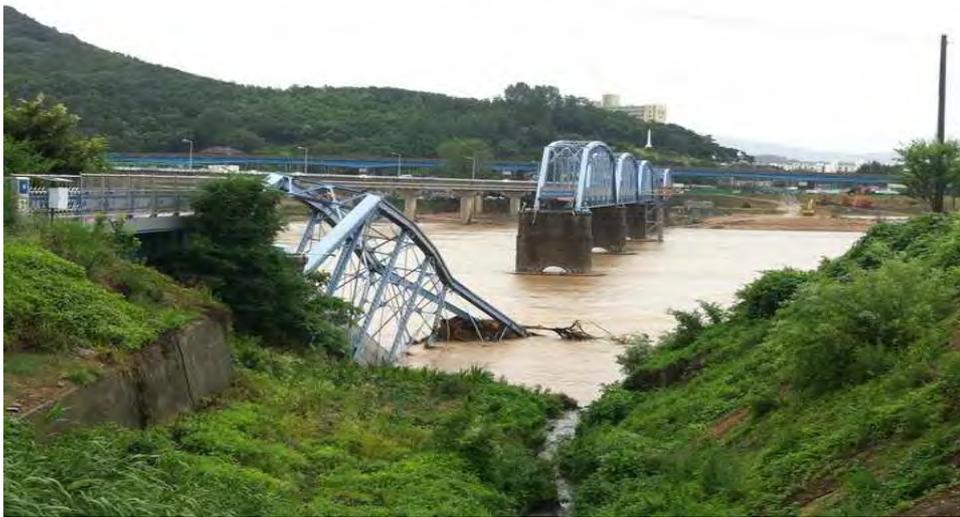
[사진 1] 지난여름의 호우로 다리 일부가 무너진 경북 칠곡군 왜관읍 왜관철교

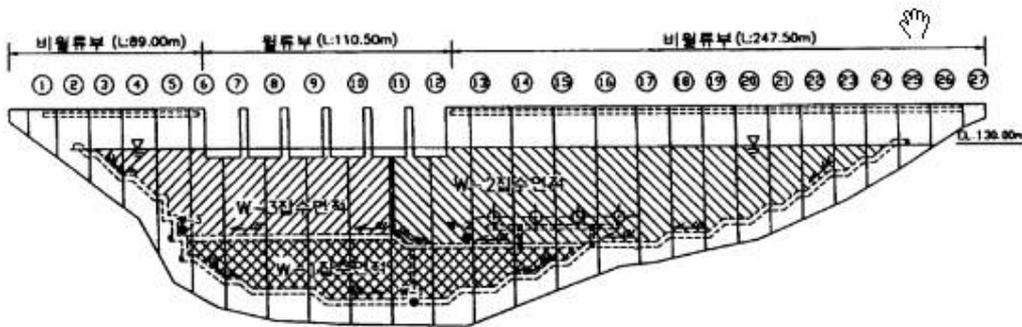
세계 각국에서 파괴된 대부분의 댐들이 파괴전에 급격한 누수량의 증가를 보인 바 있으며, 이 같은 사실로 판단할 때 누수량의 측정은 댐의 안정성을 판단하는데 매우 중요한 요소이다. 충주댐의 경우 기초지반 및 댐체로부터의 누수를 3조의 누수량 측정계에서 계측하도록 하였다.

[그림 1] 충주댐 누수량 계측경로 및 측정웨어 위치도

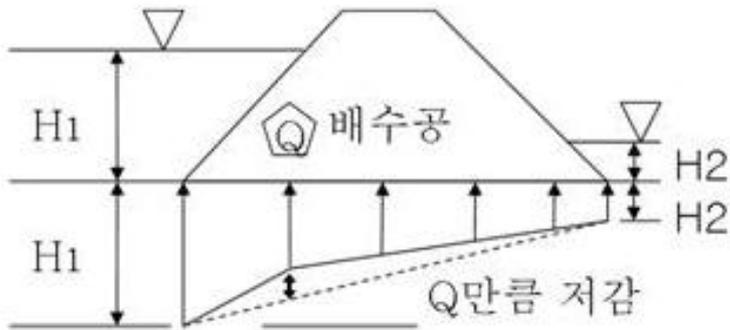
일반적으로 댐이나 수중구조물의 하부에 작용하는 상향력, 양압력의 분포는 상류 수위와 하류 수위에 의해서 결정되며, 침투가 발생할 경우 그 분포는 비선형적으로 바뀌게 된다. 또한 아래 그림 2에서 보는 바와 같이 작용하는 양압력을 줄이기 위해서 제체 내부에 배수조절공을 설치하게 되면, 혹은 제체 내부의 균열을 통하여 제체내부로 침투가 발생하게 되면, 양압력은 급격히 감소하기도 한다.

[그림 2] 배수공이 있는 댐제체 하부의 양압력 분포

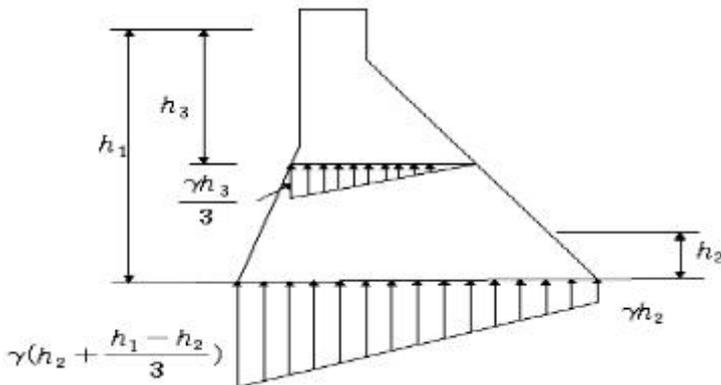
000에서는 수평 시공접합부에서 발생하는 누수에 의거한 침투압의 영향을 아래 그림으로 설명하고 있다.

[그림 4] 설계시 가정하는 양압력

안전진단 보고서에 의거하면, 수평방향으로 누수에 따른 양압력을 고려하여 구조물을 설계 및 시공함으로 안정성에 문제가 없다고 기술하고 있으나, 대부분의 보 구조물에 누수 발생시 양압력을 고려한 설계가 수행되지 않았다. 이는 실시설계보고서 내용을 근거로 진위여부를 확인할 필요가 있다. 제체 내부에 수평접합부에 과도한 누수가 발행함에 의해 파괴된 댐 사례가 있다.

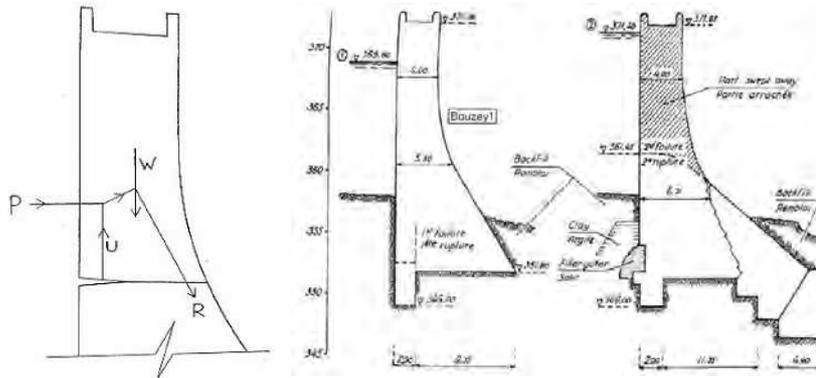
[그림 5] Bouzey Dam 파괴 단면

[그림 5]에서 알 수 있듯이 프랑스 Bouzey Dam은 수평방향으로 누수가 심하게 발생하면서, 누수면이 전단면이 되어 완전히 댐이 잘라져 나갔다. 미 내무부(Department of Interior) 준설관리과(Bureau of Reclamation)에서는 댐 파괴의 원인을 다음과 같이 기술하고 있다.

- **Horizontal joint opening and subsequent uplift resulted in failure**

(수평접합부의 절리가 열리면서 지속적인 양압력이 작용하여 파괴에 이르렀다)

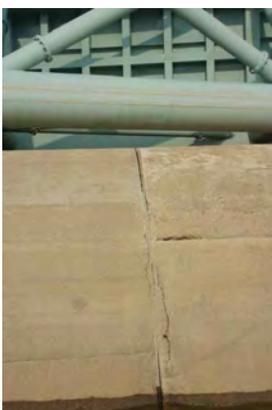
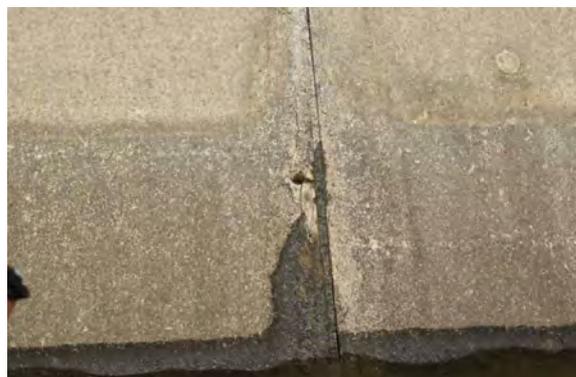
[사진 2] 승촌보 수직균열 사진

승촌보의 보 균열은 누수로 이어지고 있다. 000에서 제시한 것과 같이 원천

적으로 누수를 방지하기 위한 보수조치가 수행되어야 하며, 이 수직균열이 기초 지반면까지 확대될 경우, 기초지반내의 양압력에 의하여 토사가 유출될 수 있으므로, 균열의 진전상태를 확인하고 명확한 보수가 수행되어야 한다.

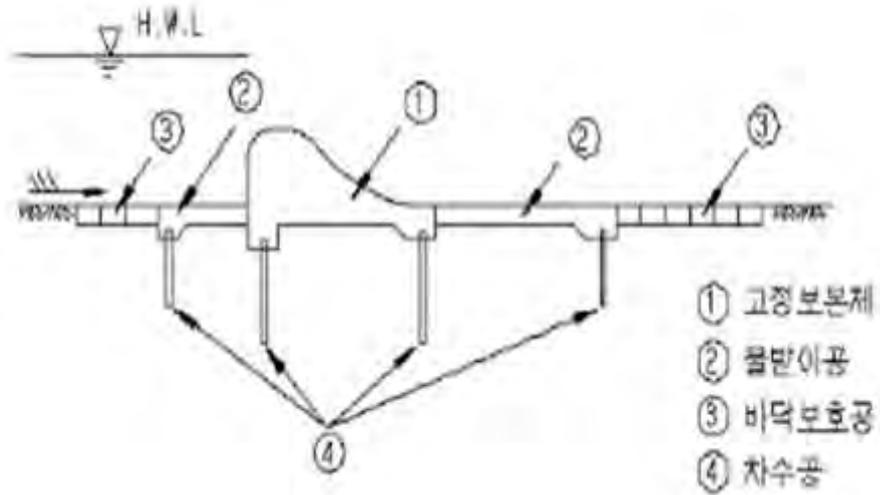
[그림 6] 보의 일반도

일반적으로 보는 조그마한 하천에서 하천을 가로지르는 콘크리트 구조물로 농업용수를 공급하기 위하여 설치하는데, 그 높이는 1m 남짓하다. 그러나 4대강에 설치한 보들은 그 높이가 5m에서 10m 이상인 경우도 있고, 규모면에서는 일반적인 보 보다 몇백배 큰 규모를 가지고 있다. 보의 세부 구조물을 살펴보면 보 본체가 있고, 상하류에 각각 물받이공이 연결되어 있고 다음으로 바닥보호공이 설치된다. 보 아래로 파이핑(piping) 현상에 의하여 모래가 유실되지 않도록 차수공을 설치하는데, 보 본체 끝단부와 물받이공 끝단부에 모두 4개의 차수공을 설치하도록 되어 있다. 그러나 4대강에 설치된 대부분의 보 들에는 보 본체 끝단부에 2개의 차수벽은 설계되어 있었는데, 물받이공 끝단 부 차수벽은 설계에 반영되어 있지 않았다. 일반적인 보 보다 규모면에서 대 규모이고 파이핑 현상이 발생하기 쉬운 모래층위에 설치한 보에 차수벽을 제대로 설치하지 않았기 때문에 그만큼 보 본체 아래에 있는 모래가 유실될 가능성이 훨씬 높다고 할 수 있다.

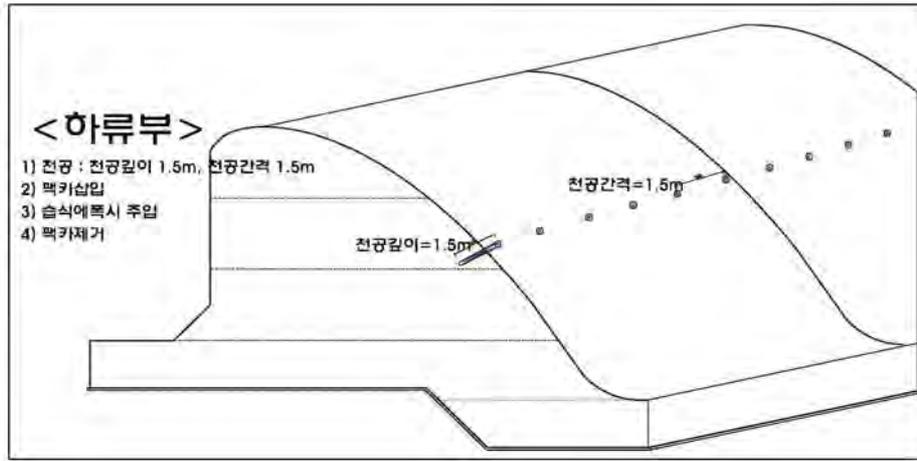
[그림 7] 하류측 및 상류측 에폭시 또는 우레탄 주입

상기 그림은 고정보를 건설할 때 수평과 수직으로 나누어 콘크리트를 타설하는 모식도이다. 콘크리트를 타설할 때 이음부를 정밀하게 시공하지 않을 경우 수평이음부와 수직이음부에서 누수가 발생할 수 있다. 4대강사업에서 보들은 24시간 365일 CCTV 감시하에서 건설되었기 때문에 야간 특히 동절기 야간기간에는 작업자들의 집중도가 현저히 저하됨으로 콘크리트의 품질을 보장하기 힘들다. 수차례의 현장조사에서 콘크리트 이음새 부분에서 수많은 누수현상을 관찰하였다.

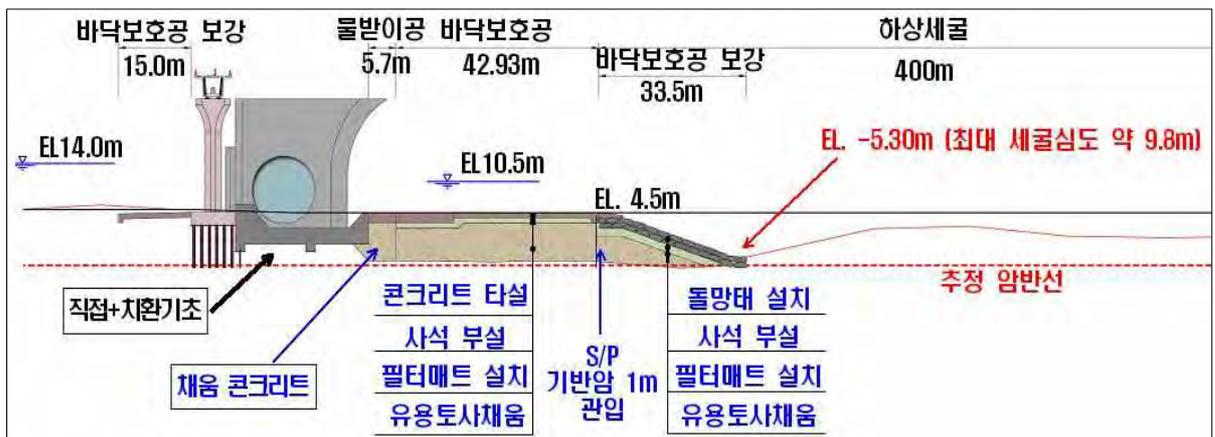
[그림 8] 낙동강 달성보 보강단면

2012년 2월 27일 국토부 보도자료를 살펴보면 최대 세굴심도는 약 10m 정

도이고, 국토부가 제시한 ‘낙동강 달성보 보강단면’에 따르면 바닥보호공과 물받이공이 세굴로 유실된 것으로 판단된다. 또한 보 본체 하류부에서 모래가 유실되었고 그 공간에 “채움 콘크리트” 즉 보 본체에서 기반암까지 콘크리트로 채움을 하여 보 본체를 지탱하도록 보강할 계획이다(현장 여건을 살펴보면 이미 보강은 완료되었을 것으로 판단됨).

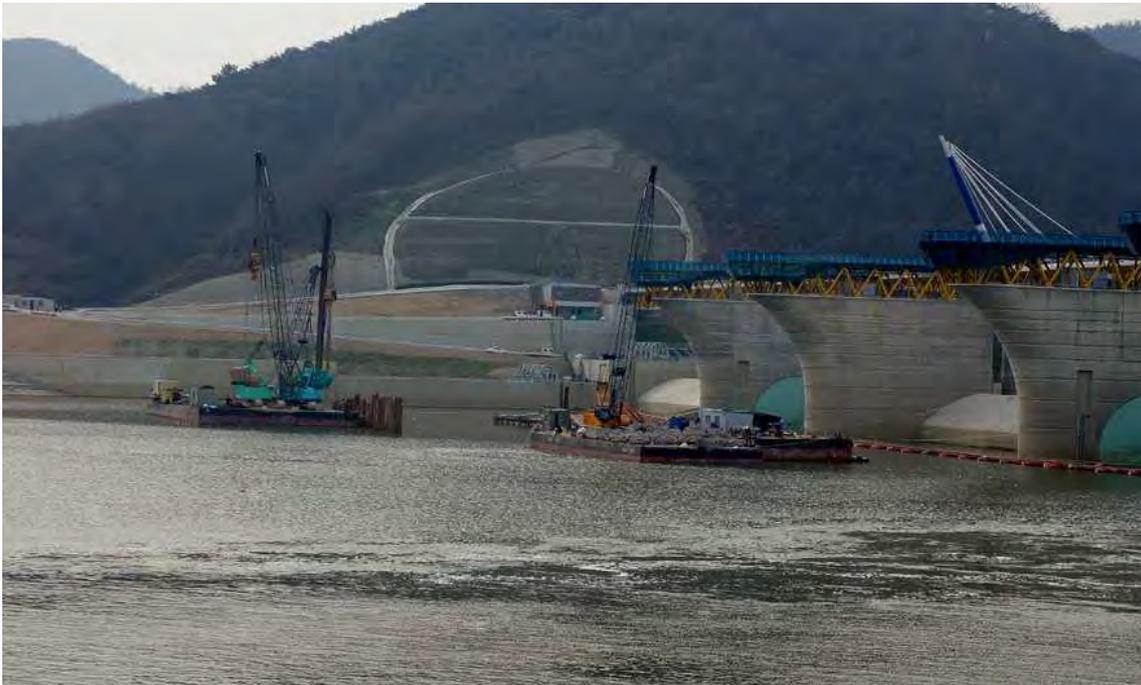
달성보에서 파이핑(piping) 현상이 발생했을 것이라는 합리적 의심을 해 볼 수 있다. 보 본체 아래 부분에 있었던 모래가 유실되는 기제(mechanism)는 보 하류부에서 세굴이 보 쪽으로 진행되면서 발생하거나 또는 파이핑 현상에 의하여 보 아래에 물길이 생기면서 모래가 유실될 수 있다. 생명의강 연구단은 후자에 더 무게를 둔다. 그 이유는 물에 의한 모래 유실을 완전 차단하기 위하여 콘크리트로 채움을 하고 그 하류부에 Sheet Pile(S/P)을 설치하고 있다는 점이다. 보의 일반도에서 알 수 있듯이 물받이공 끝단부에 차수벽을 설치하도록 되어 있는데, 실제 달성보에는 물받이공 끝단부에 차수벽이 설치되어 있지 않는 설계 잘못을 저질렀다고 할 수 있다. 차수벽을 하자보강공사를 하는 과정에서 설치하였다.

[사진 3] 달성보 Sheet Pile(S/P) 설치와 콘크리트 공급장치

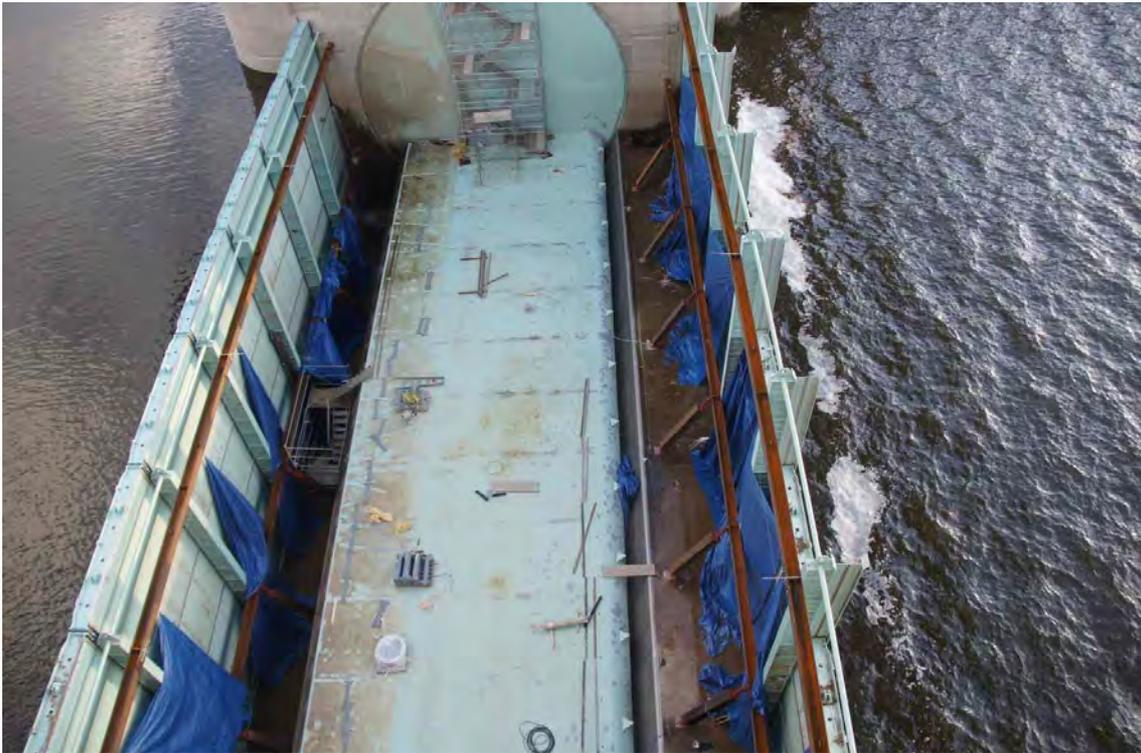
하고 있는데 이는 수문을 운영하는데 필수적인 수문구조물인 베어링을 교체하기 위한 공사를 하고 있다고 판단된다. 만약 수문이 제대로 작동하고 있는지를 검토하기 위하여 차수벽을 설치했다고 한다면, 수문작동 상태를 확인하려면 오히려 물을 채워놓고 실험을 해야 한다. 일반적으로 차수벽을 설치하는 것은 차수벽 안의 물을 제거하고 수문을 수리하기 위한 공정이다.

[사진 4] 달성보 수리를 위해 설치한 차수벽(stop log)

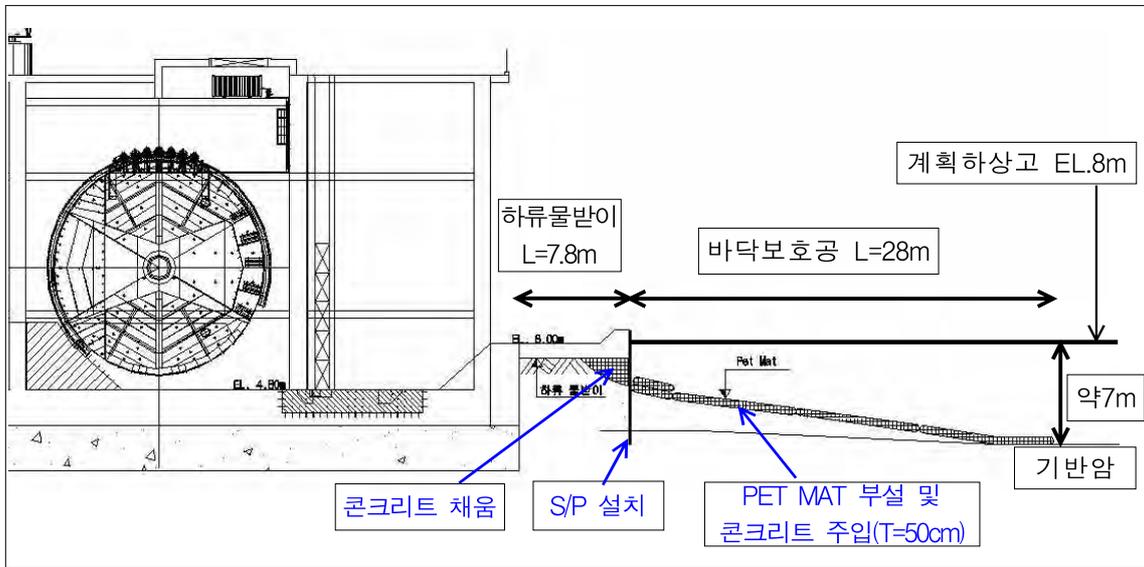
[그림 12] 낙동강 강정고령보 보강단면

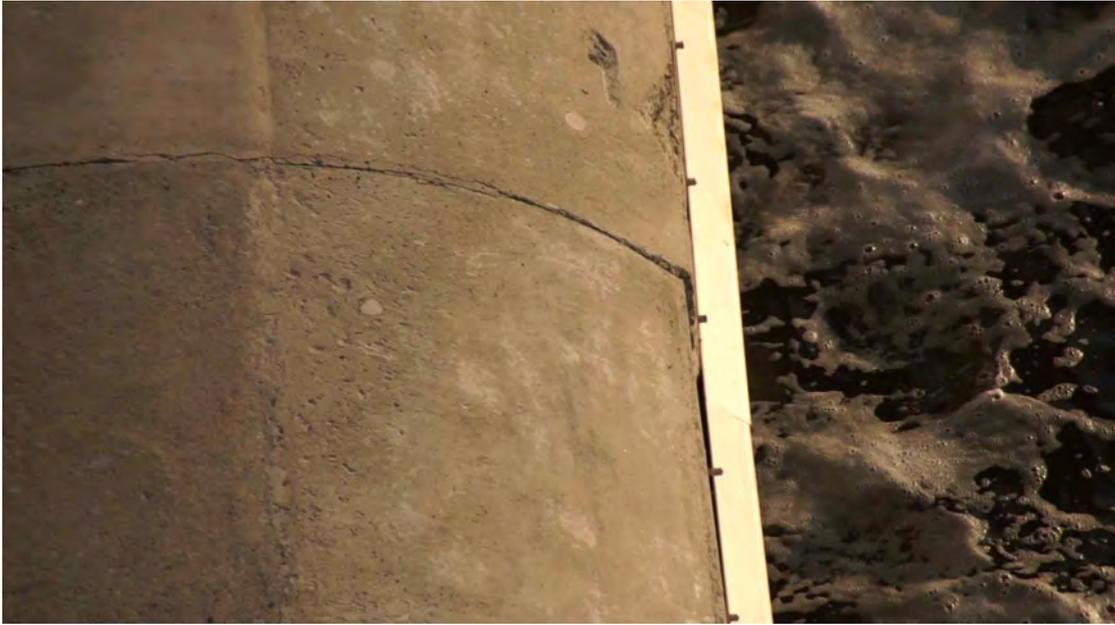
- 보 본체: 고정보 1개 지점에서 블록 침하가 확인되었다. 부등침하로 인해 수직이음새가 어긋나고 균열이 발생한 것을 확인하였다. 지반 침하가 의심되는 심각한 문제점이다. 3월2일 본 조사 이후 보강조사 시에는 수직이음새 균열 부위를 보수한 흔적이 발견되었다. 또한 고정보 수직이음새 2곳에서는 누수가 여전히 발생하고 있었다.

[사진 16] 낙동강 달성보 고정보의 부등침하, 2012년 3월 24일

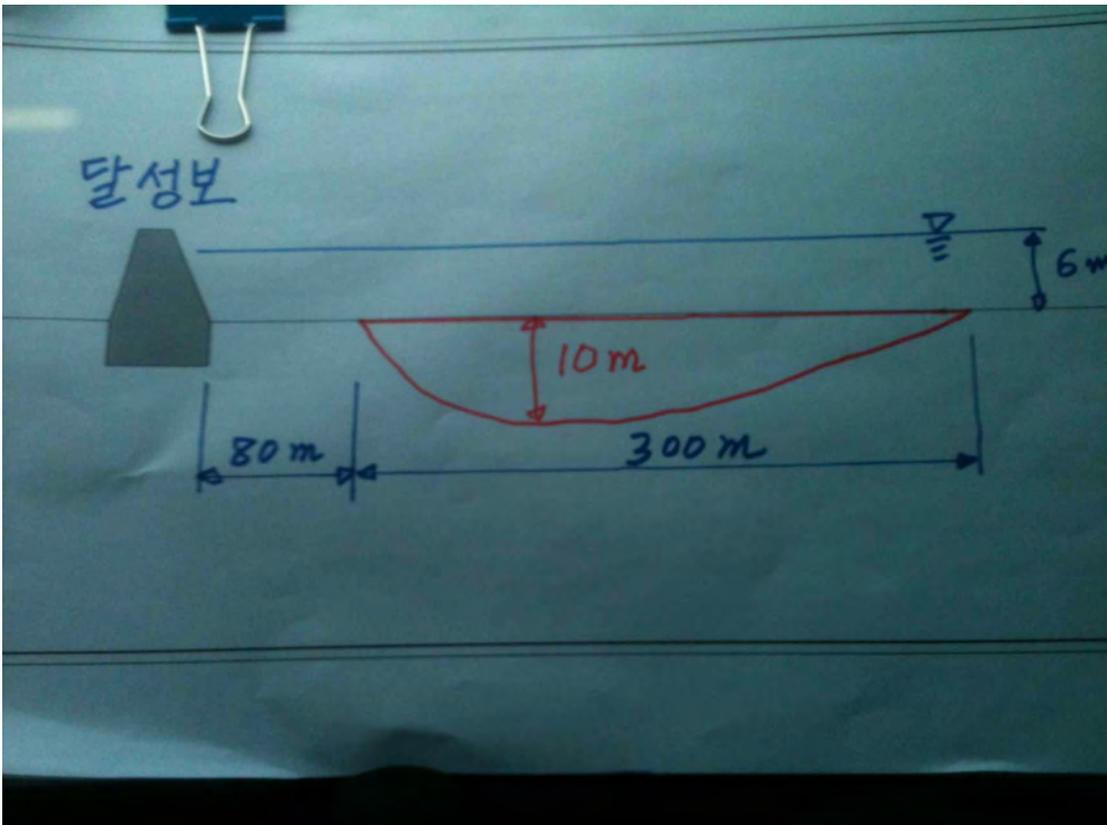
[사진 17] 달성보 하류 세굴 그림

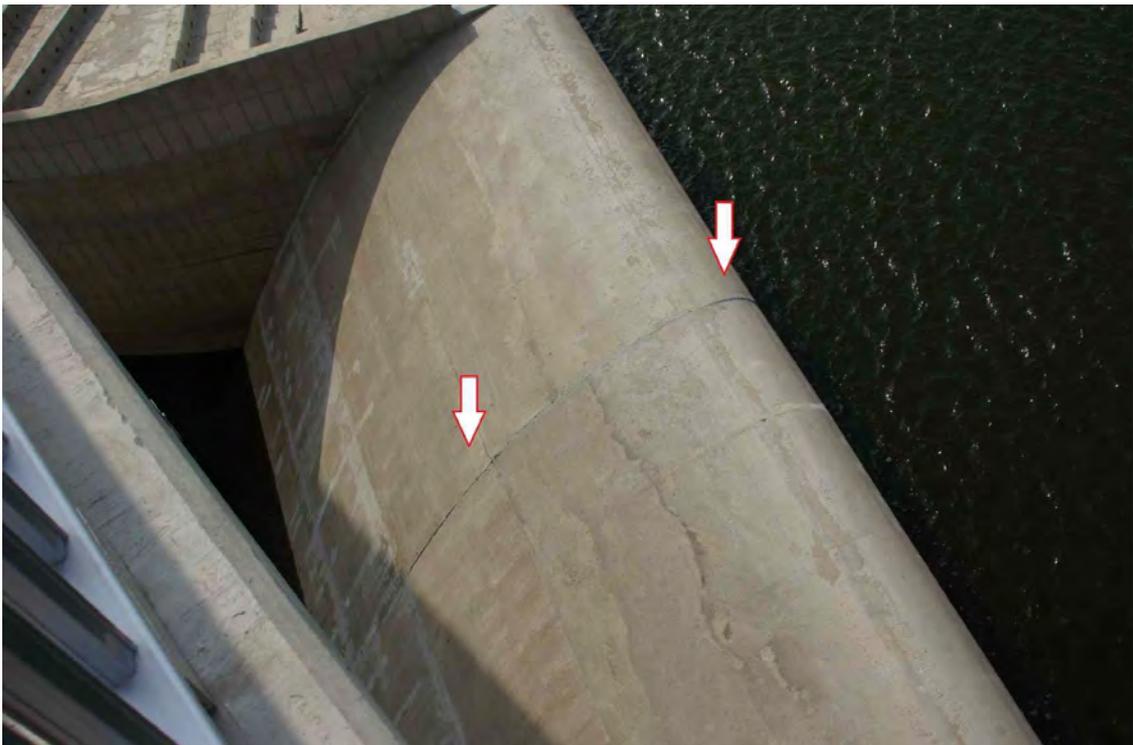
[사진 19] 낙동강 강정고령보 수직이음새 균열, 2012년 2월 10일

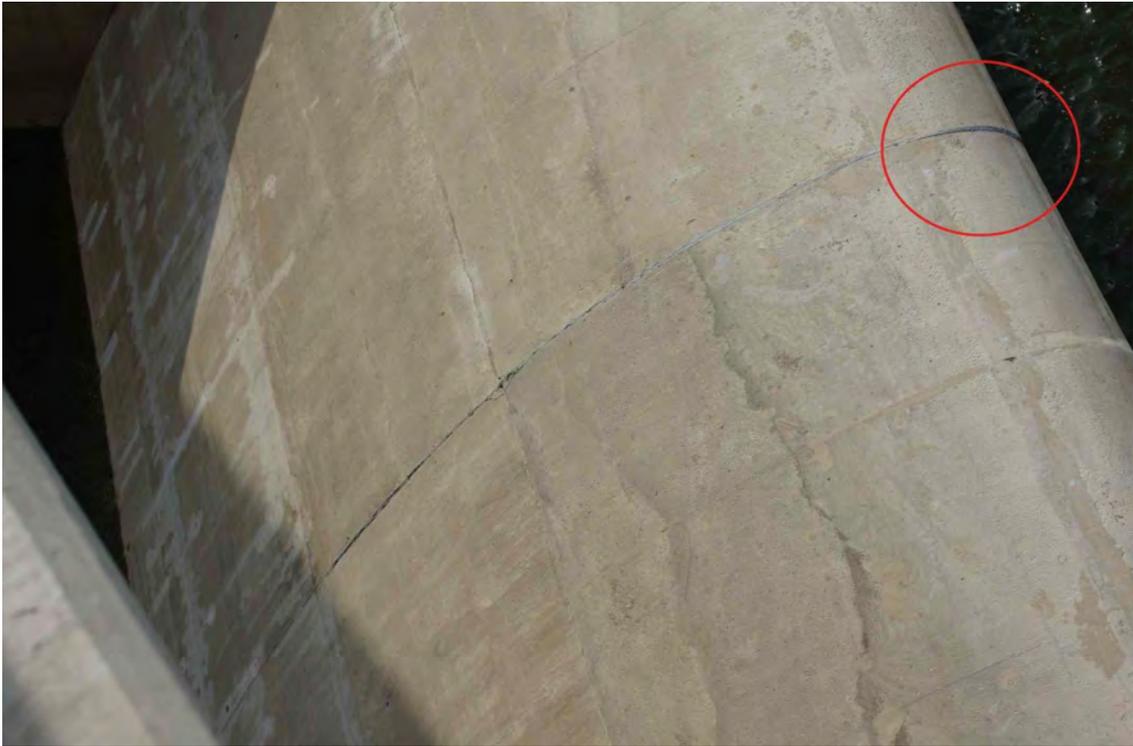
[사진 20] 낙동강 강정고령보 블럭 침하, 2012년 2월 10일

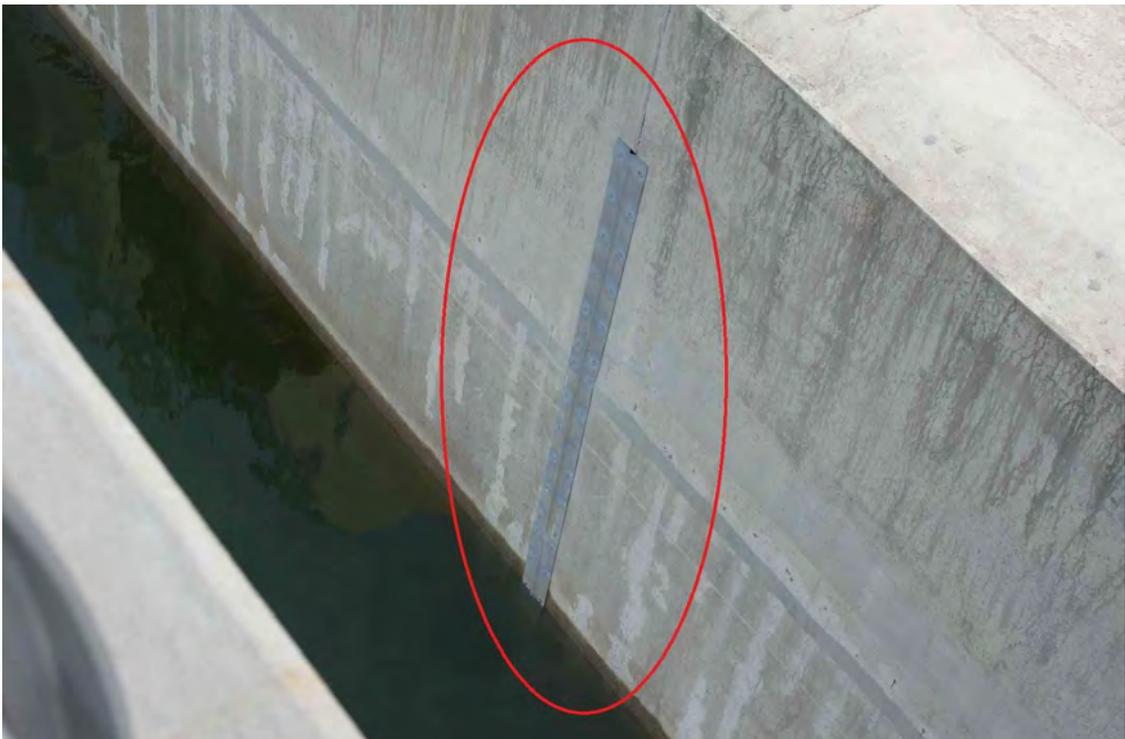
- 보 본체: 고정보 수직이음새 상하류 2개 지점을 금속판으로 보강했다. 수직이음새 이격 또는 누수에 대한 보강작업으로 추정된다. 또한 고정보 곳곳에 에폭시를 주입하는 작업이 계속되고 있었다. 수직이음새의 이격 등이 발견되었다.

[사진 21] 칠곡보 고정보 수직이음새 철판 보강, 2012년 3월 1일

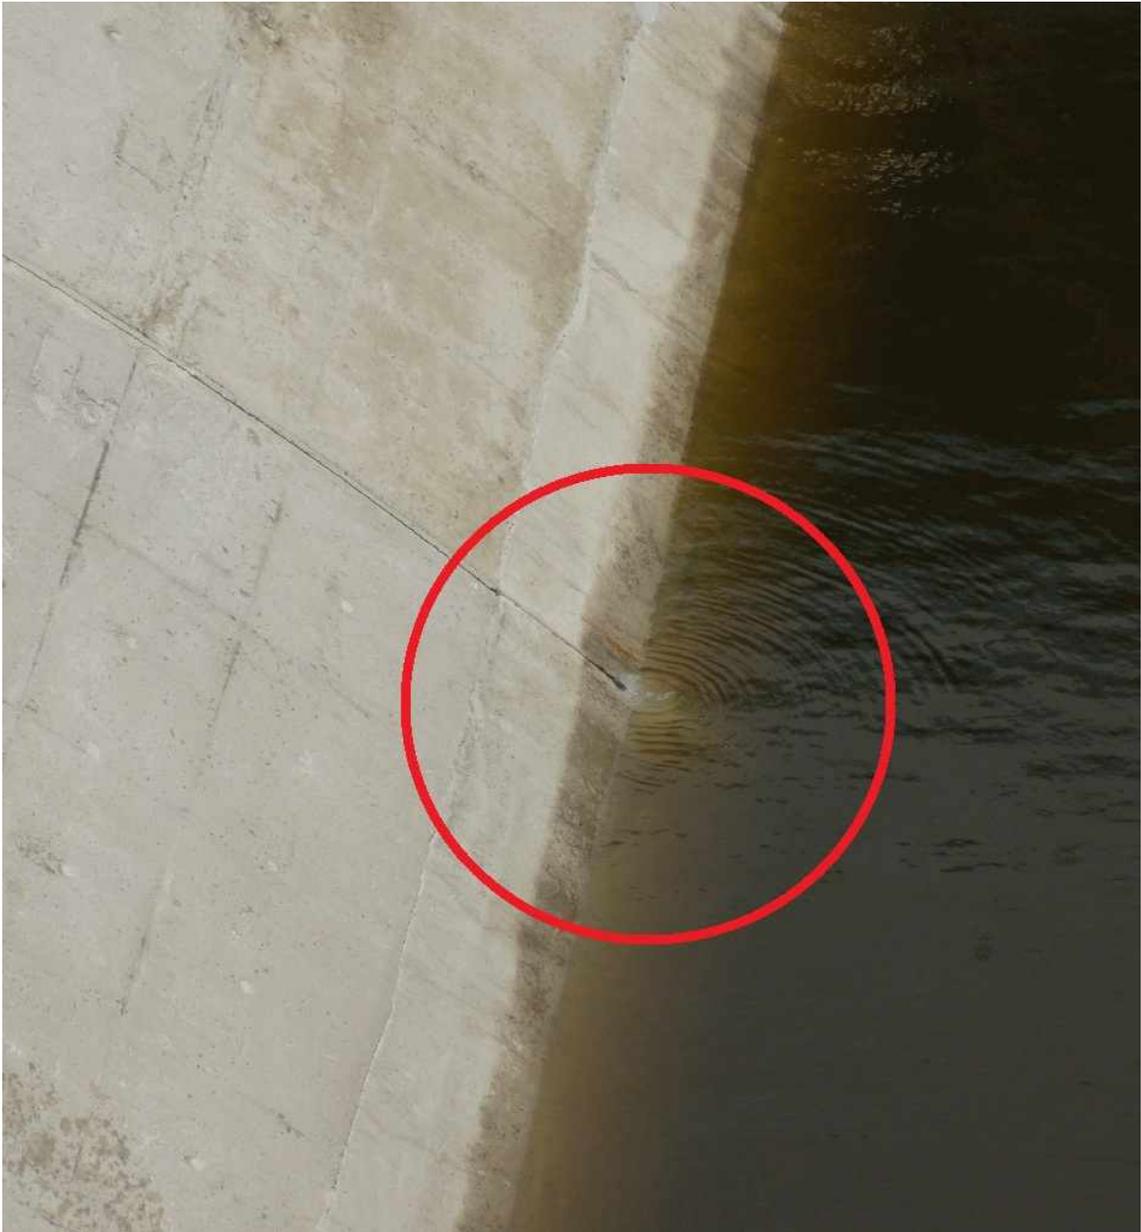
한편, 고정보 수직이음새 1곳에서 물이 줄줄 새어나오는 현상을 발견하였다. 달성보 현장 관계자는 이 누수 지점에 대해 파악조차 하고 있지 못한 상태에서, 조사단의 지적이 있는 뒤에야 보고하였다. 소수력 발전소 내부에서도 누수가 발생하였는데, 보수공사가 부실하여 보수 지점에서 다시 물이 새는 것을 확인하였다.

[사진 22] 달성보 고정보 누수, 2012년 3월 2일

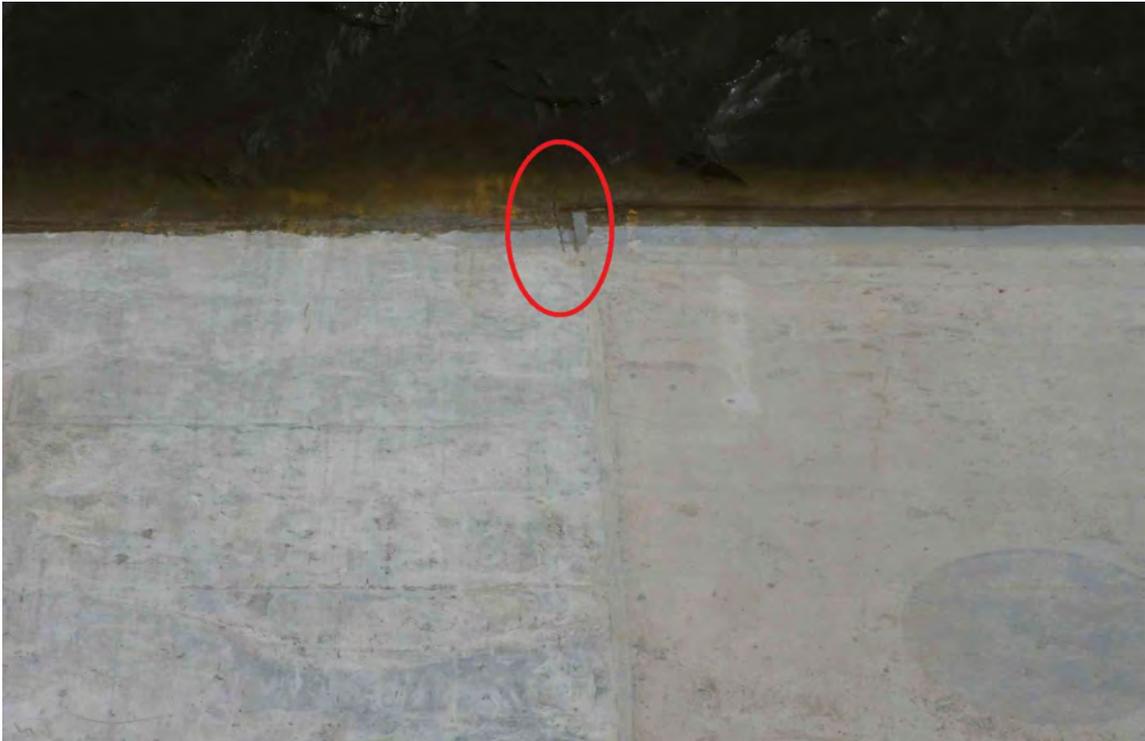
[사진 23] 낙동강 함안보 균열, 2012년 3월 3일

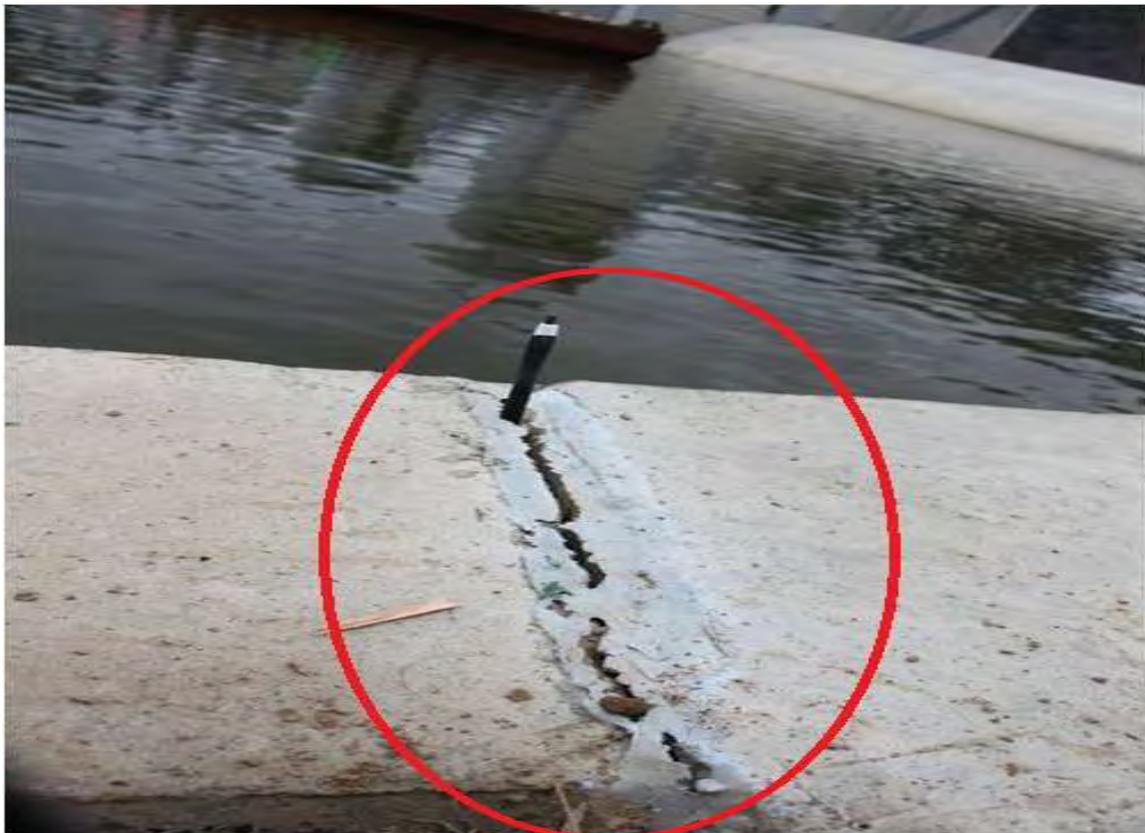
[사진 24] 낙동강 합천보 좌안 날개벽 틈새, 2012년 3월 3일

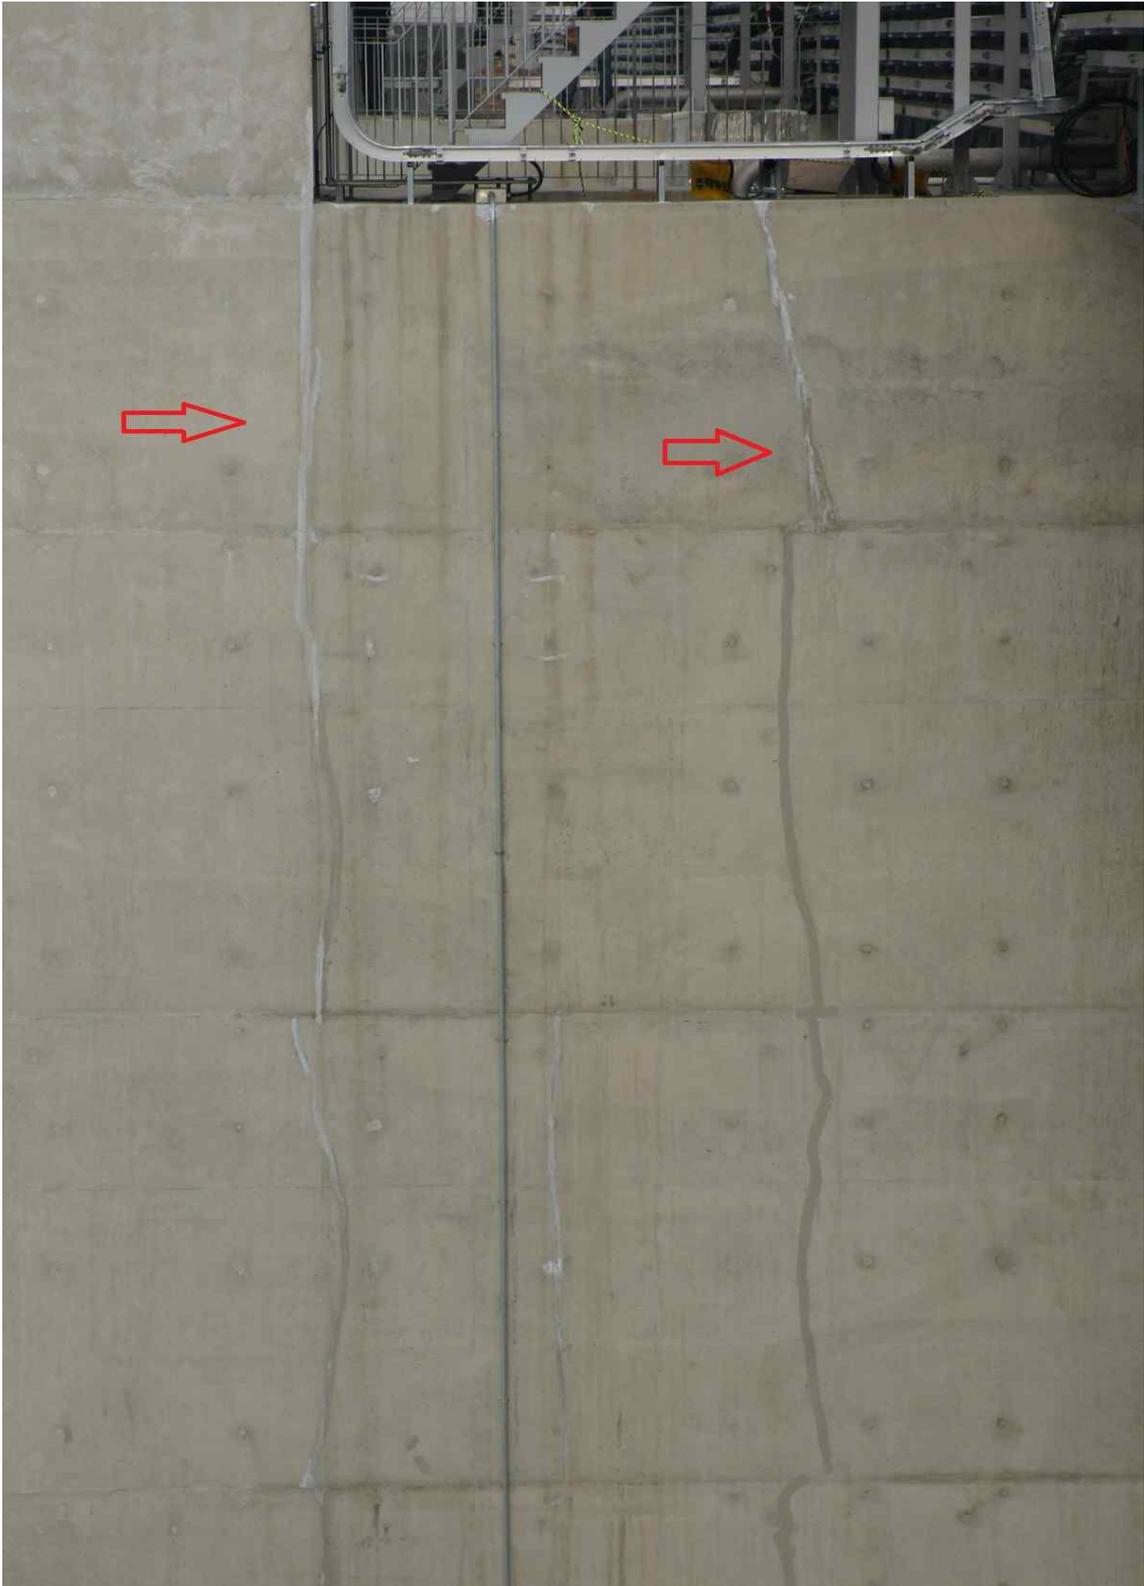
- 보 본체: 공주보 우안에서부터 4개의 수문 기둥에서 총 6곳의 수직 균열이 발견되었다. 첫 번째 기둥에서 2개, 두 번째 기둥에서 2개, 3번째와 4번째 기둥에서 각 1개의 균열보수 흔적을 확인하였다. 수화열이나 부실시공이 원인으로 추정된다. 이러한 균열은 보의 내구연한을 축소하는 결과를 가져온다. 한편 공주보의 소수력 발전소 안팎에서 에폭시 보강 흔적을 발견하였다. 우안에 위치한 소수력 발전소 내부의 벽체에 누수가 발생하여 보강하였다.

[사진 25] 금강 공주보 수문 기둥 수직방향 균열 보수, 2012년 3월 8일

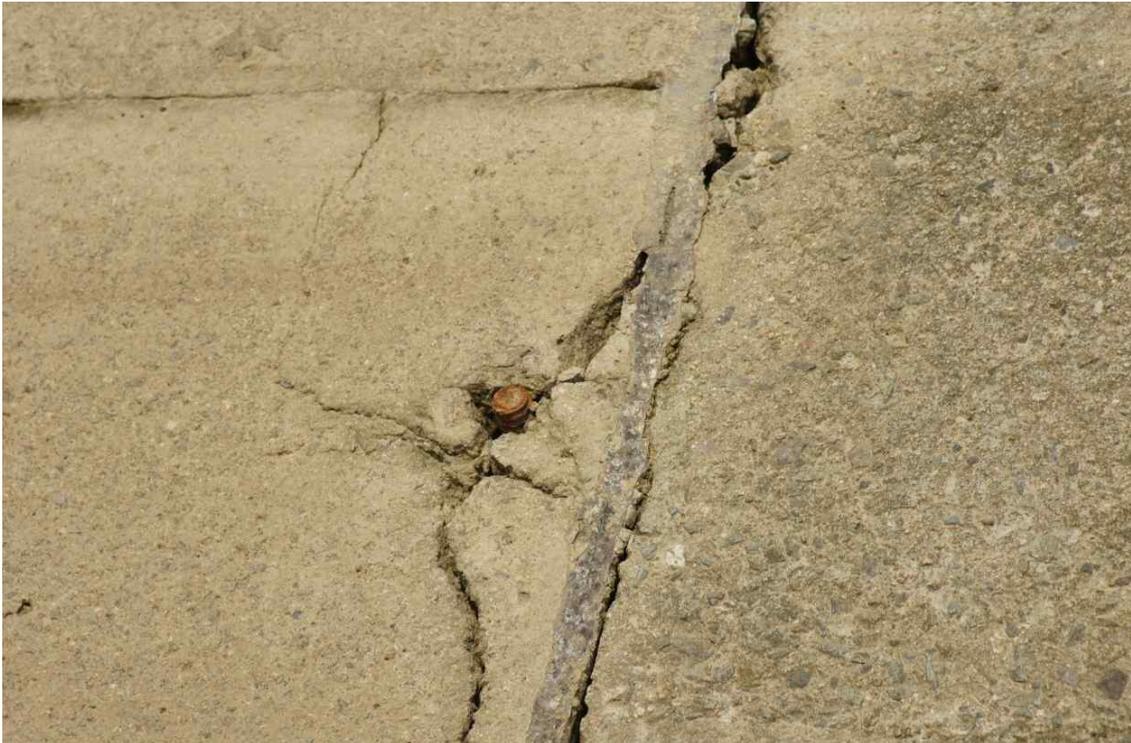
[사진 26] 영산강 승촌보 균열 부위에 철근 노출, 2012년 3월 9일

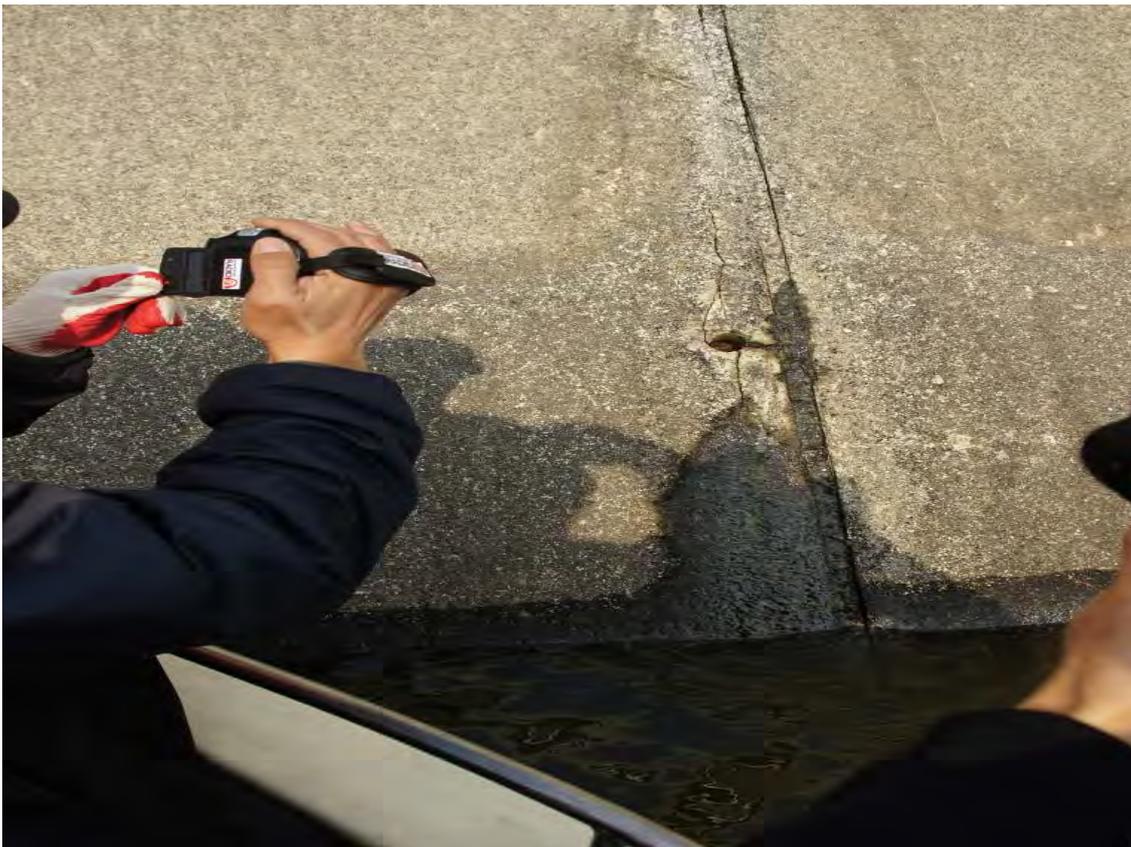
[사진 27] 영산강 승촌보 균열 부위 누수 확대, 2012년 3월 9일

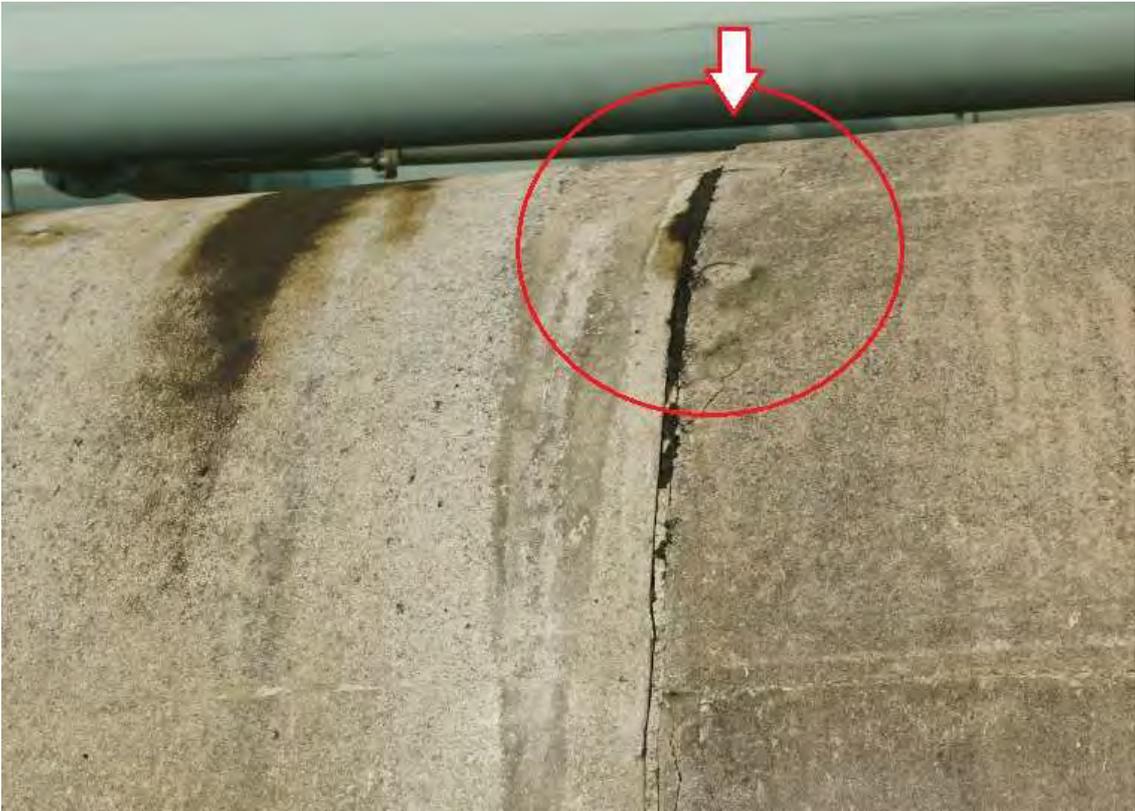
- 보 본체: 승촌보 본체에서는 침하와 균열이 매우 심각한 상태였다. 승촌보는 중앙부에 4개의 가동보가 위치하고, 가동보 좌우에 고정보가 위치하고 있다. 가동보의 수문 하단에는 콘크리트 구조물이 있고, 여기에는 각각 2개의 수직이음새가 있다. 문제가 심각한 부분은 수문 하단의 콘크리트 구조물에서 발생하였다. 블록의 침하로 인해 단차가 나타나고, 수직이음새가 어긋나거나 벌어지는 현상이 확인되었다. 약 20여 곳에서 균열이 나타났고, 균열 부위에서 누수가 일어나거나, 철근이 노출된 부분도 발견되었다. 수문과 콘크리트 사이에 틈새가 발생하여 물이 새어나오고 있는데, 이것은 블록에 생긴 단차 때문에 발생하는 것으로 추정된다.

[사진 28] 영산강 승촌보 블록 침하, 2012년 3월 9일

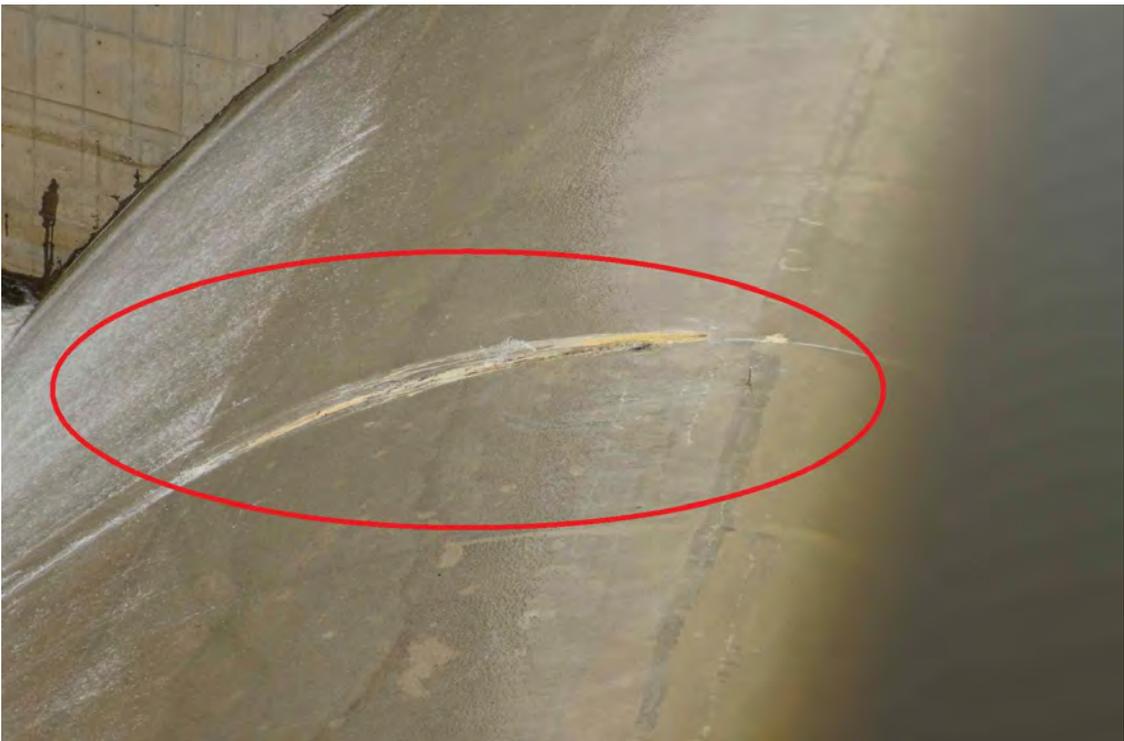
[사진 29] 낙동강 강정보 수직이음새 보강작업 흔적 2012년 3월 16일

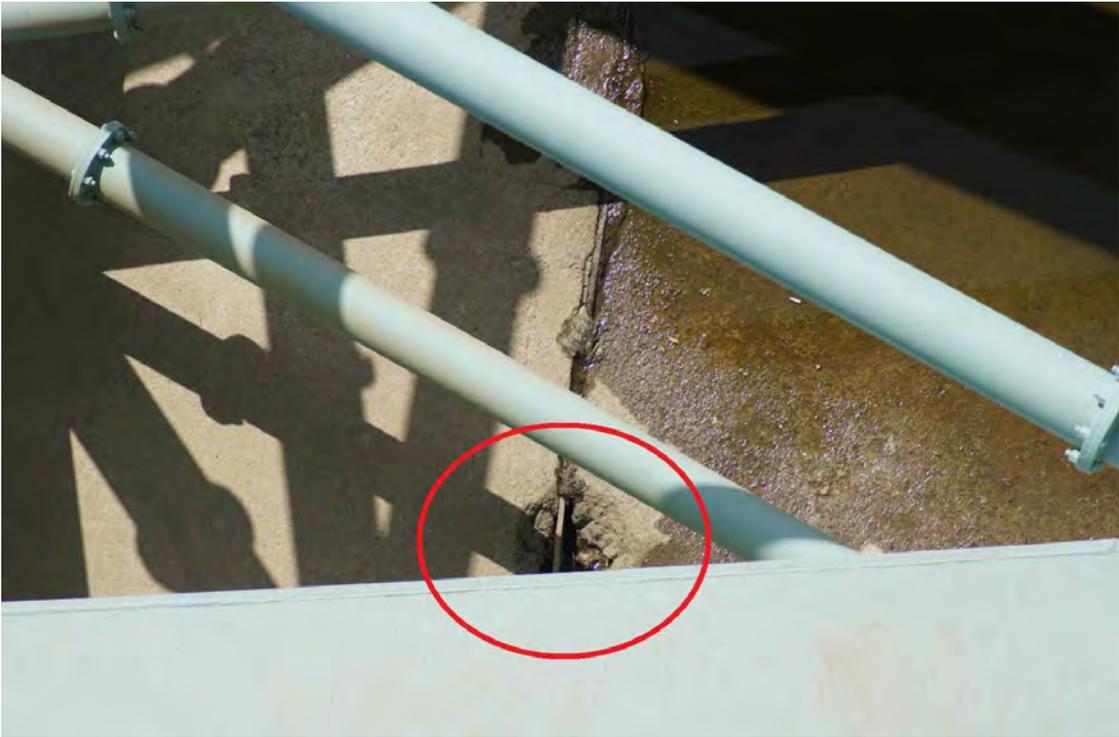
[사진 30] 영산강 승촌보 콘크리트 파손, 2012년 3월 21일

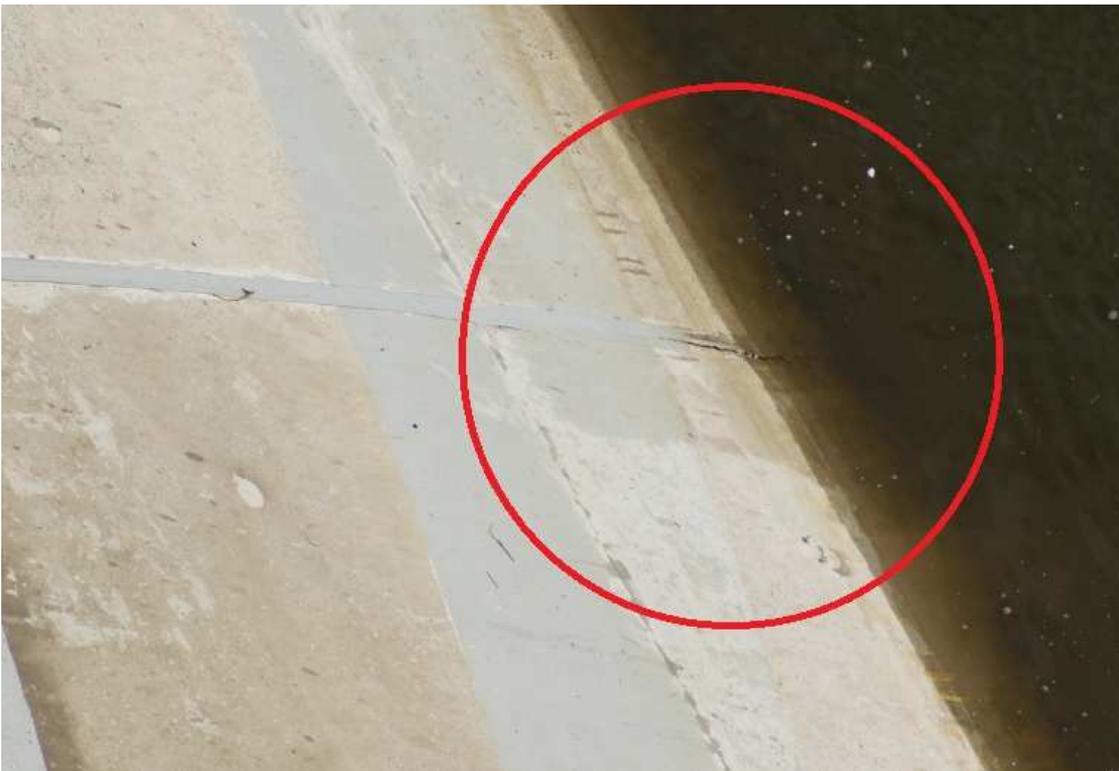
[사진 31] 낙동강 함안보 균열, 2012년 3월 24일

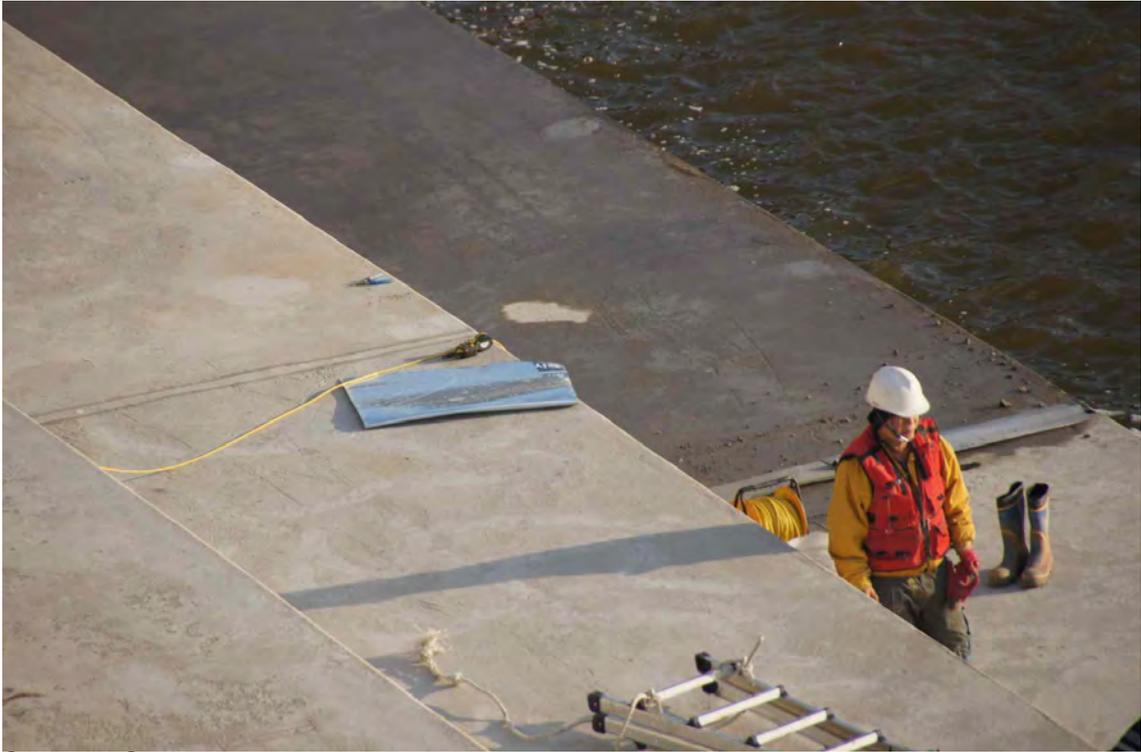
[사진 32] 낙동강 낙단보 누수지점을 재보강하는 현장, 2012년 3월 25일
