광주광역시 기후위기와 홍수 대응 방안은?

2020년 영산강·섬진강유역 홍수 원인분석 및 제언

전남대학교 토목공학과
류용욱

기후변화와 홍수대응 전략

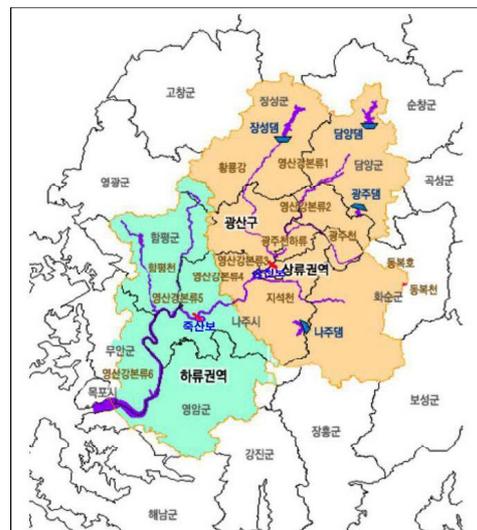
영산강 유역도 (환경부)

- 행정구역:
 - 광주광역시
 - 전라남도 나주, 목포, 담양, 장성, 영광, 화순, 함평, 무안, 영암
- 하천현황
 - 유역면적 3,455 km², 유로연장 129.5 km
 - 5개 국가하천(영산강, 황룡강, 지석천, 고막원천, 함평천)과 163개 지방하천(광주천 등)
- 토지이용
 - 임야 1,748.5 km², 농경지 1,161.4 km², 도시지역 242.2 km²

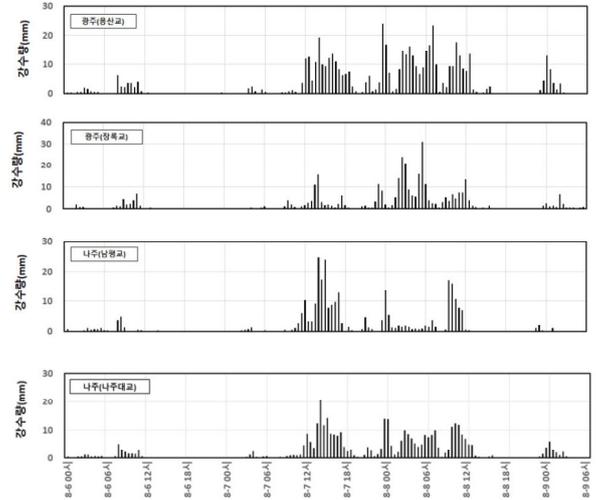
영산강 주요 지점의 시우량(2020.08.06.-08.09)

- 8월 7일 12시경부터 8월 8일 12시경 까지 약 24시간 동안 강우 지속
- 주요지점인 담양(광주댐), 장성(삼서면)에서 24시간 임의지속시간 500년 빈도 확률강우량 초과
- 24시간 임의지속시간 강우량 최대값은 담양(광주댐) 지점
- 영산강 유역은 상류에 강우량이 많은 경향

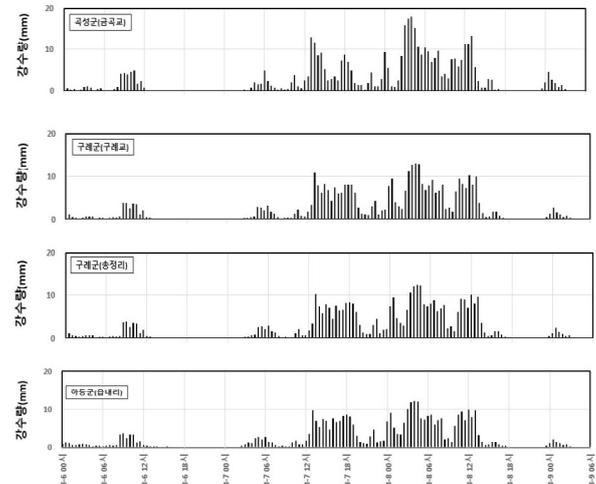
섬진강 주요 지점의 시우량(2020.08.06.-08.09)

- 8월 7일 3시경부터 8월 8일 18시경 까지 약 39시간 동안 강우 지속 (높은 강우강도는 8월 7일 12시경부터 8월 8일 12시경까지 지속)
- 주요지점인 남원, 순창(옥천교)에서 24시간 임의지속시간 500년 빈도 확률강우량 초과
- 24시간 임의지속시간 강우량 최대값은 남원(신덕리) 지점
- 섬진강 유역은 상류와 하류 전반적으로 큰 강우량을 기록함

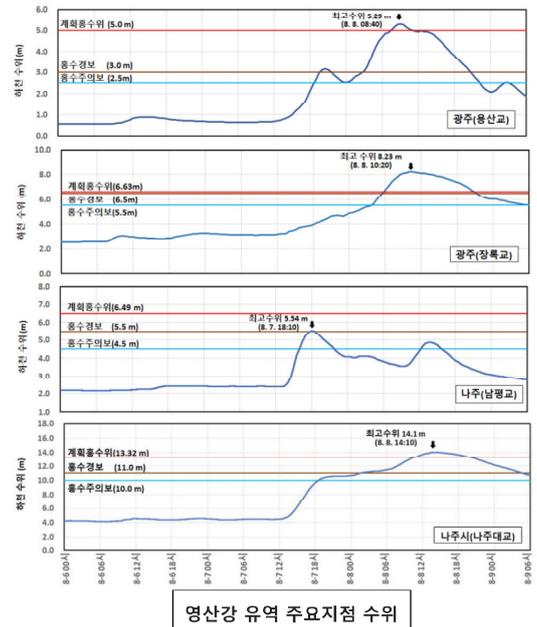
관측소명	광주시 (극락교)	나주시 (나주대교)	광주시 (장록교)	나주시 (남평교)
제방 고(m)	13.30	16.31	9.75	8.17
계획홍수위(m)	8.81	13.32	6.63	6.49
홍수경보수위(m)	8.50	11.00	6.50	5.50
8.7~8.8 최고수위(m)	10.91	14.10	8.23	5.54
	8.8. 11:20	8.8. 14:10	8.8. 10:20	8.7. 18:10

- 계획홍수위 초과 : 영산강 중상류지점(극락교), 중류지점(나주대교), 황룡강 하류지점(장록교)
- 영산강 및 황룡강 최고수위는 8월 8일에 발생
- 지식천 최고수위는 8월 7일에 발생(8일에는 감소 추세)

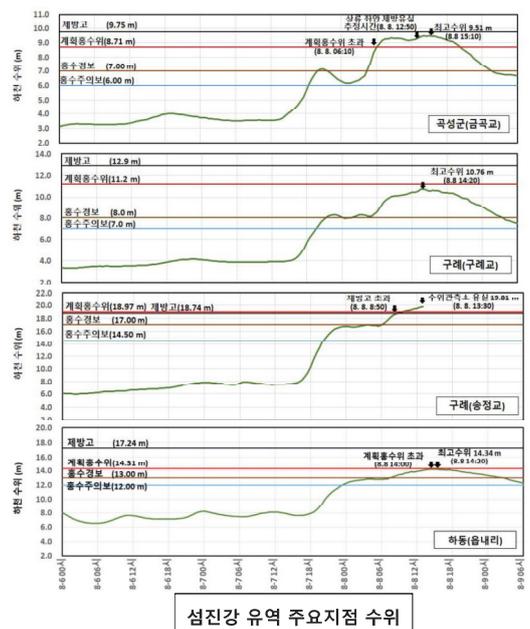
관측소명	곡성군 (금곡교)	구례군 (구례교)	구례군 (송정리)	하동군 (읍내리)
제방 고(m)	9.75	12.90	18.74	17.24
계획홍수위(m)	8.71	11.20	18.97	14.31
홍수경보수위(m)	7.00	8.00	17.00	13.00
8.7~8.8 최고수위(m)	9.51	10.74	19.81*	14.34
	8.8. 15:10	8.8. 14:20	8.8. 13:20	8.8. 14:20

- 계획홍수위 초과 : 상류부(곡성-금곡교), 중류부(구례-송정교), 하류부(하동-읍내). (구례교 또한 계획홍수위에 45cm차로 근접)
- 섬진강 상하류 대부분의 지점에서 계획홍수위 초과 혹은 근접하였으며, 8월 8일 오후에 대부분 최고 수위를 기록

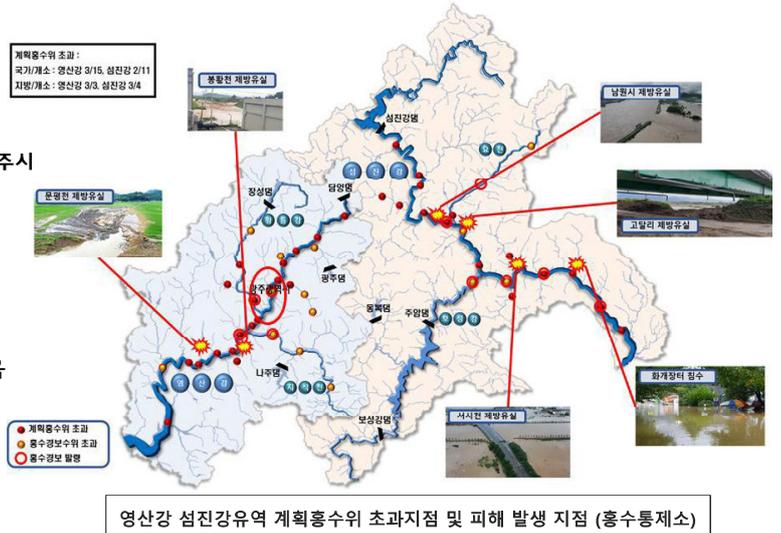
◆ 2020년 8월 7일 ~ 8일 집중호우 피해

- 영산강 대부분의 구간에서 계획홍수위 초과
- 피해지역 : 광주광역시, 전남 담양군, 장성군, 화순군, 나주시
- 광주는 도심형 침수, 전남 지역은 제방붕괴 침수 유형

- 섬진강 대부분 구간에서 계획홍수위 초과
- 섬진강은 100년 빈도 설계강우 하천, 따라서 피해가 컸음
- 피해지역: 전북 남원, 전남 곡성, 구례, 경남 하동

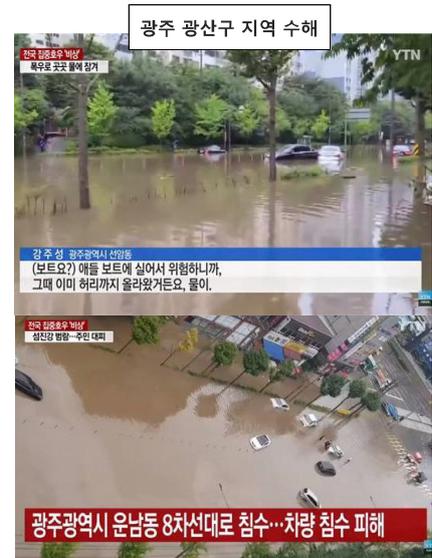
- 사망 2명, 실종 1명, 부상 1명의 인명피해
- 417세대, 661명의 이재민 발생
- 시설피해 : 공공시설 626건 533억, 사유시설 7,021건 1028억으로 총 7,647건으로 1,561억으로 집계
- 영산강 본류가 통과하는 광산구, 북구 전역과 서구, 동구, 남구 지역에서 피해 발생
- 광주시 도시침수는 영산강 및 지류 인근 지역과 저지대 지역에서 주로 발생

- 영산강 본류, 황룡강, 광주천이 통과
- 영산강 본류와 황룡강이 광주 북/서부를 통과하고, 광주천은 중심부를 통과
- 500년 빈도를 넘는 강수량 때문에 대부분 하천이 계획홍수위를 초과 혹은 근접
- 피해는 월류 범람보다 높은 외수위로 인해 내수 배제가 차단되어 제내지 영역 침수

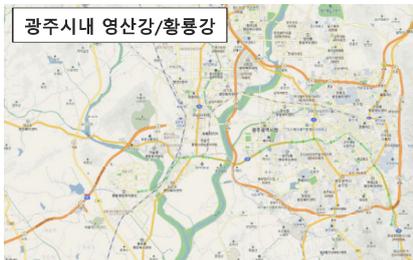
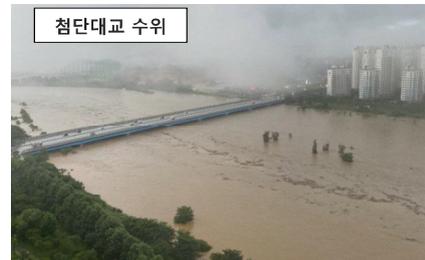
- 피해 상황
 - 영산강 본류 인근 지역인 첨단-수완지구, 동림동 제내지, 서창지구에서 침수 피해가 발생
 - 황룡강 인근 지역인 선암지구, 장록교 주변 주택가 침수
- 원인
 - 주변 하천의 계획홍수위에 근접하는 외수위 상승에 의해 내수 배제 차단
 - 광주 지역 집중호우로 인한 도시침수 현상 발생

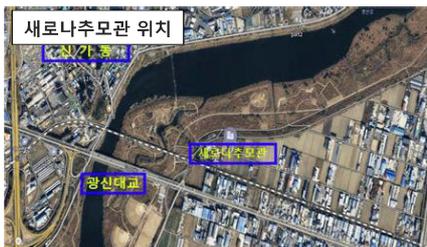
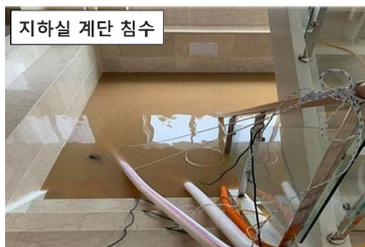
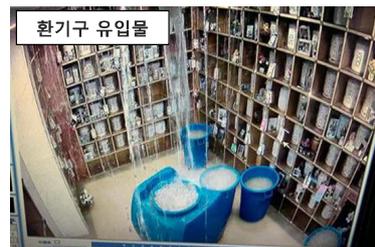
◆ 광주 도심 - 새로나추모관 침수 피해

- 피해 상황
 - 영산강 제내지에 위치(북구 동림동)한 새로나 추모관 지하실 침수로 유골함이 침수
- 원인
 - 외수위 증가로 인해 제내지의 내수 배제 불량으로 인한 인근 침수
 - 지상 1m 높이에 건물 외벽에 설치된 환기구 보다 높아진 내수위로 인하여 건물 밖의 물이 환기구를 통하여 유입되고 지하실이 침수
 - 500년 빈도 이상의 강수, 제내지 내 하류방향 위치, 지하공간 침수방지 조치 미적용 등으로 피해 발생

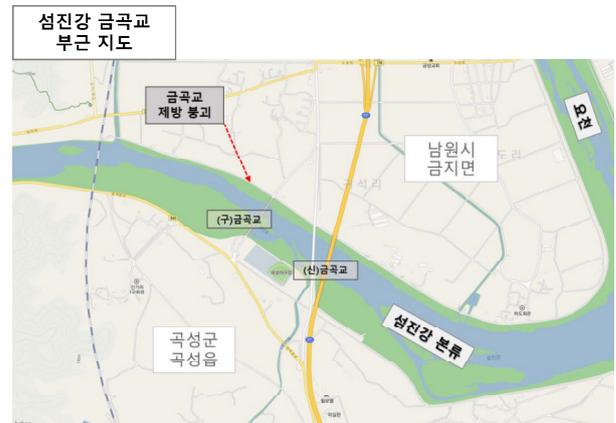
- 전북 남원시 금지면과 전남 곡성군 곡성읍을 잇는 교량
- (구)금곡교와 (신)금곡교가 있음

- 제방 붕괴는 (구)금곡교(이하 금곡교)의 200 m 상류부 좌안에서 발생 (2020년 8월 8일 오전 10시경)
- 제방 붕괴에 의한 범람 피해 지역은 남원시 금지면 지역 일대

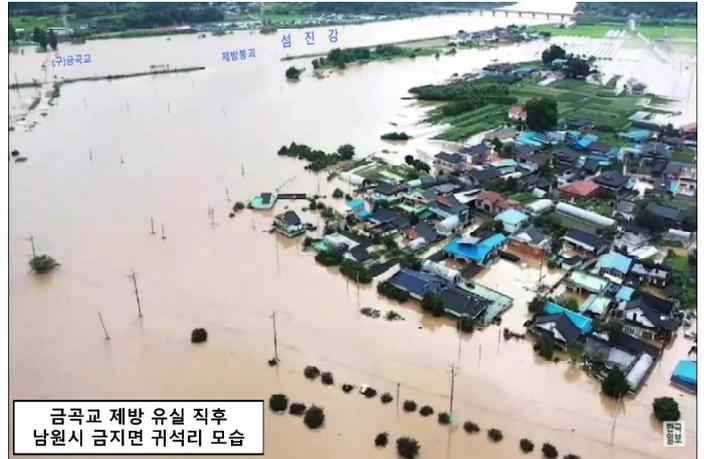
◆ 금곡교 제방 붕괴 범람

- 재난 및 안전관리 기본법(이하 재난안전법)의 정의
 - > 홍수/호우로 발생된 자연재해
- 홍수/호우에 의한 자연재해 원인 분석
 - 수문기상학적 요인
 - 지형학 및 수문환경학적 요인
 - ✓ 섬진강 유역 지형과 하도계획
 - ✓ (구)금곡교의 존치
 - ✓ 섬진강과 요천의 합류 구간
 - 홍수방어조치 및 관리 요인
 - ✓ 하도 정비
 - ✓ 홍수기 섬진강댐 운영

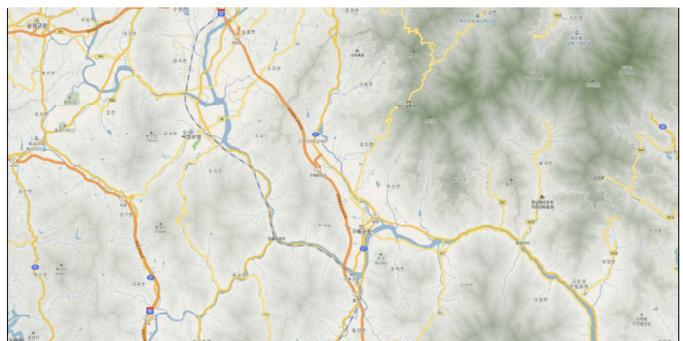
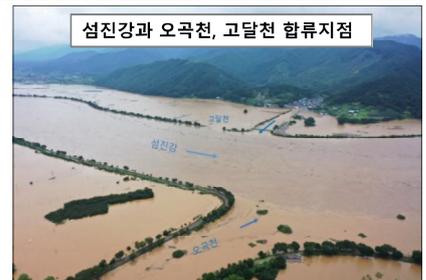
- 섬진강 유역 지형 특성과 하도 계획**
 - 섬진강 유역 하도 특성은 산지 하천 구간과 평지 하천 구간이 반복적으로 나타나고 불규칙적이며 변화가 심하여 흐름의 병목현상이 나타남
 - 산지 하천의 경우 경사가 급하고 하폭이 좁아 하안이 발달되고, 평지 하천에서는 경사가 완만해지고 하폭이 넓어져 제방이 조성됨
 - 섬진강 유역의 하천은 100년 빈도 설계강우가 적용되었음에도 8월 7일~8일 간 집중호우 기간 동안 평균강우는 200년 확률빈도를 상회(구간적으로 500년 빈도 상회)

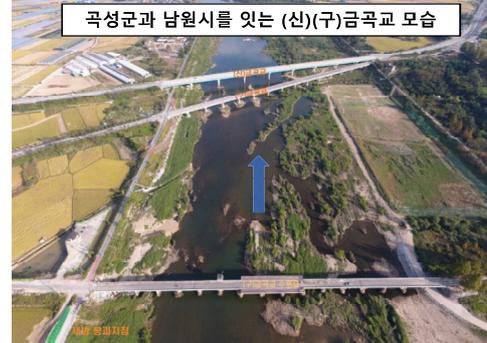
8월8일 집중호우시
(구)금곡교 월류

- (구)금곡교의 존치
 - 금곡교는 (구)금곡교 2개와 (신)금곡교 1개
 - 제방 붕괴는 수위관측소가 있는 (구)금곡교(사진상 가장 아래) 좌안
 - (구)금곡교는 경간장이 짧고, 상판 슬래브 낮아 하천 흐름에 지장
→ 8월 7일과 8일 집중호우시 하천 통수능에 많은 지장을 초래
 - (구)금곡교의 상판슬래브는 제방 독마루 높이와 동일
→ 홍수위가 상판 슬래브에 도달하여 제방 여유고가 확보되지 않음

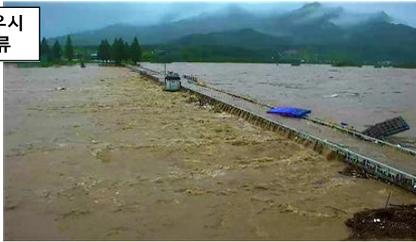
집중호우 이후
(구)금곡교

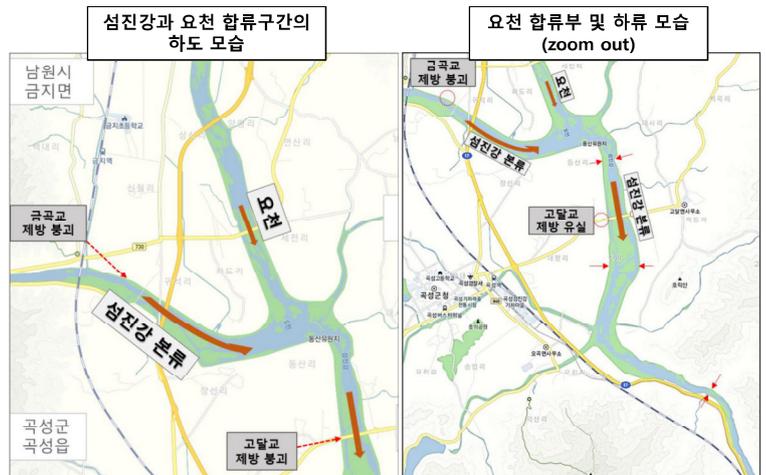
- 섬진강과 요천 합류 구간
 - 섬진강 본류는 요천과 합류지점에서 굴곡지어 흐르면서 요천과는 직각 방향으로 합류
 - 합류 후 섬진강 하폭은 좁아지고 흐름은 직각방향으로 크게 변함
 - 요천의 유입 유량은 합류후 홍수량의 32%를 차지
 - 요천으로부터의 많은 유입 유량은 섬진강 본류 우안에 부딪히고 좌우로 분산되면서 섬진강 본류 흐름을 방해할 가능성이 높음

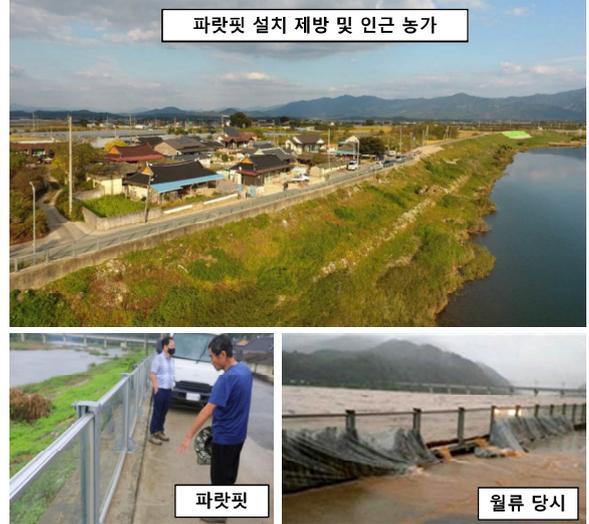
- 제방 붕괴 지점은 (구)금곡교로부터 약 200m 상류 지점이며, 100m 정도 제방 유실
(교량상판슬래브를 통한 월류 검토는 앞절에서 제시하여 생략)
- 붕괴지점 300m 상류부에 계획홍수위보다 낮은 제방고 구간
→ 제방둑 앞비탈머리에 200m 아크릴판 파라핏(parapet)이 설치
→ 초과 홍수위시 제내지로의 월류를 막기 위한 방수벽(농가주민)
- 하천설계기준에 의한 제방 여유고 산정

- 파라핏 구간에서 홍수위는 제방고보다 약 20~30cm 높았다고 보고

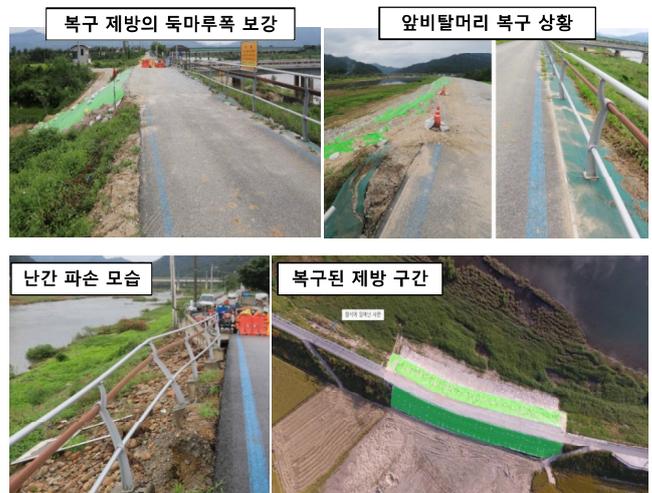
- 하천설계기준에 의하면 (구)금곡교의 독마루쪽은 6m 이상이어야 함

- ✓ 현재 독마루쪽은 2/3 정도인 것으로 파악

- 하천시설기준에서 비탈경사는 1:2 이상으로 완만한 경사 규정
- ✓ 경사도가 일정하지 못하며 만족 이하 경사도 구간 존재
- ✓ 앞비탈면에서 침식이 많이 일어나 상태
- ✓ 현재는 견고히 보강한 것으로 판단

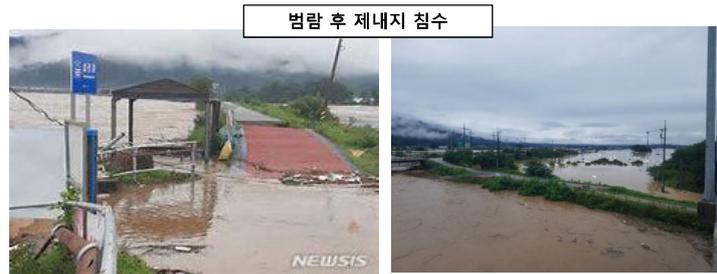
- 하도정비 - 제체의 누수
 - 제방이 붕괴되기 전 제방의 뒷비탈면에서 누수가 발생하여 물이 흘러내리고 있었고 이어서 제방이 붕괴 (파라핏 설치된 마을 주민의 인터뷰 내용)
 - 제방 누수 여부는 지반 및 투수성 검사 등을 통한 정확한 조사가 필요

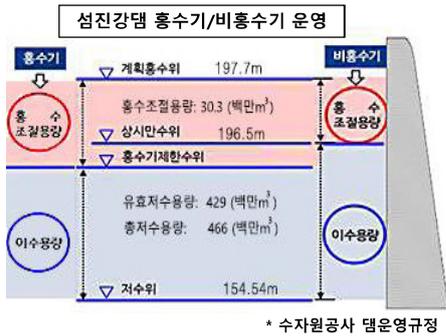
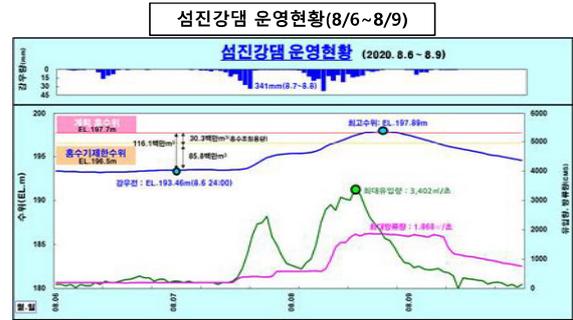
- 홍수기제한수위란 홍수기시 최고 제한 수위
- 홍수기제한수위 미지정시 → 상시만수위를 홍수기제한수위로 간주
: 섬진강댐 홍수기제한수위 미지정
- 섬진강댐 홍수위 관련 주요 제원

섬진강댐 운영규정	8/6~8/9 운영현황
<ul style="list-style-type: none"> • 홍수기제한수위(=상시만수위) : 196.5m • 계획홍수위 : 197.7m • 홍수조절용량 : 30.3백만³ 	<ul style="list-style-type: none"> • 8/6일 24시 댐수위: 193.46m (홍수기제한수위 대비 -3.04m) • 계획홍수위 대비 -4.24m • 저류용량(계획홍수위까지) : 116.1백만³ (홍수조절용량 대비 3.8배)

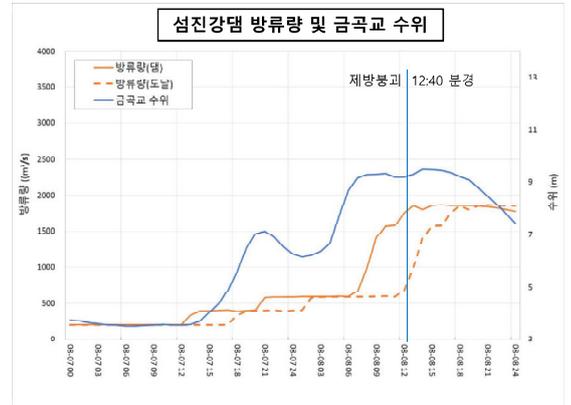
- (구)금곡교는 섬진강댐 하류 56km지점으로 좌안 측 200m 상류지점 붕괴
- 제방붕괴는 2020년 8월 8일 12시40분경(추정)에 발생한 것으로 조사
 - * 9시50분 교량 좌안측 제방 상부유실; 12시40분 교량 좌안측 200m상류지점 제방붕괴
- (구)금곡교 수위, 댐방류량, 도달방류량을 비교
 - 유하시간을 4시간으로 가정하여 도달방류량 비교
 - * 4시간은 최대계획방류량 기준으로 최단시간 가정
- 최대 계획방류량으로 방류를 시작한 시점은 8월 8일 16시
 - 최대 댐방류량이 (구)금곡교에 도달하는 시간은 20시 경으로 추정
 - 제방붕괴 시점인 12시 40분보다 약 7시간 이후에 (구)금곡교에 도달
- 제방붕괴에 영향을 미친 (구)금곡교의 수위 상승은 섬진강댐 하류유역(56km구간)에서 유출된 강우량의 영향으로 판단됨

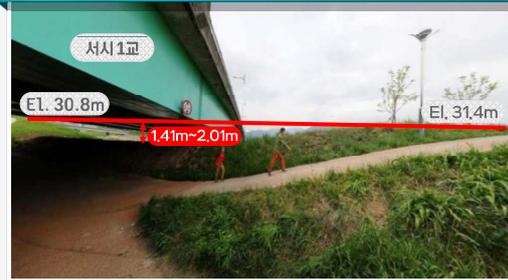
제방관리 미흡

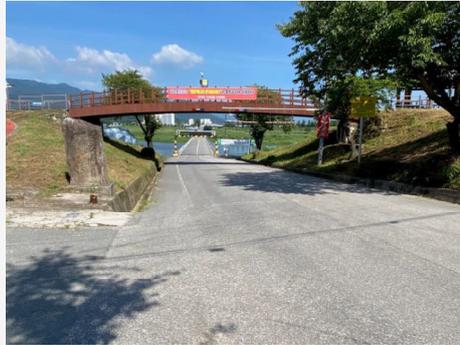
제방에 구멍이...

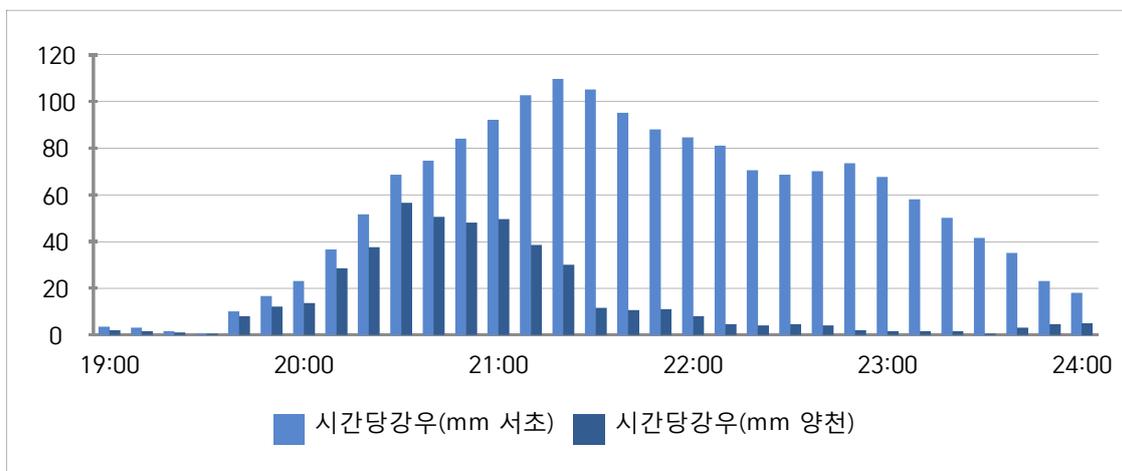
8월 8일 저녁 서초, 양천 시간당강우량 비교 (기상청AWS)

과정에서 여러 가지 거짓 정보도 많이 흘렸습니다. 대표적인 게 “신월 빗물저류배수시설이 있는 양천지역에서는 침수 피해가 전혀 없었고, 강남 지역은 침수피해가 컸다”(오세훈, 8.10)는 말입니다. 두 지역 강우량의 차이가 확실히 났습니다. 저는 반대로 그날 저녁 강남구에 온 비가 양천지역에 내렸다면 신월빗물터널(2020년 5월 준공, 총사업비1380억 원)이 있었어도 침수가 났을 거라고 봅니다. 시간당100mm의 강우가 내리면 25분 만에 32만 톤의 저류용량이 가득 차는 반면, 가득찬 물을 다 빼내는 데는 4.46일이 걸립니다. 「신월 빗물저류배수시설 방재성능향상을 위한 모니터링 방안」(서울기술연구원, 2020) 그런데 왜 이런 거짓 정보로 위기를 넘어가는가.
