**낙동강 녹조 대응과  
창원시민의 안전한 수돗물 공급을 위한  
정책 토론회**

# 「낙동강 녹조 대응과 창원시민의 안전한 수돗물 공급을 위한 정책 토론회」

- 일 시 : 2022. 9. 16.(금) 오후 2시
- 장 소 : 창원특례시의회 대회의실(제2별관 2층)
- 주 최 : 창원특례시의회 기후위기·그린뉴딜 정책연구회
- 주 관 : 안전한 수돗물 및 낙동강 상수원지킴이 창원시민대책위원회, 수돗물시민네트워크

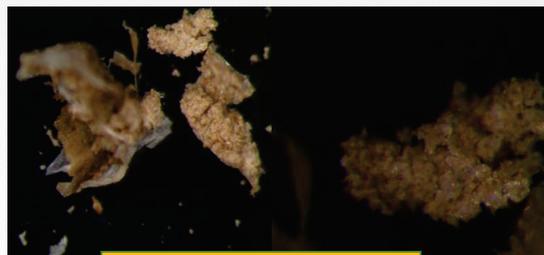
## 4대강 보 유충의 중장 해부 및 위내용물 분석

녹조류, 규조류, 균류 섭취

- 진핵생물을 타겟으로 하는 18S rRNA를 이용한 DNA Library 제작
- Illumina iseq 100 target amplicon sequence 플랫폼을 이용하여 NGS 분석 진행
- DADA2 파이프라인과 NCBI 데이터 베이스를 이용한 구성 파악

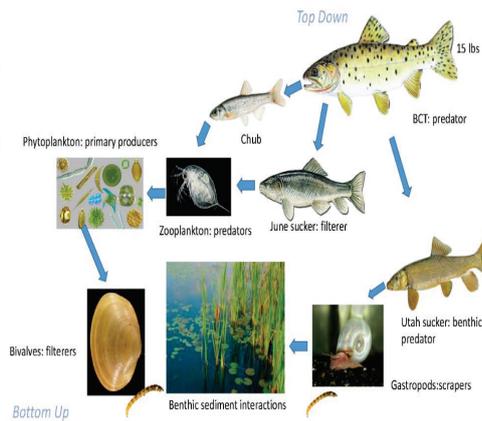
호소내 먹이망 모식도 (Richards, 2017)

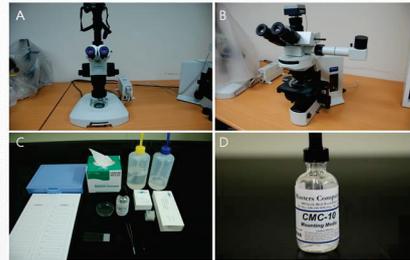
갈따구 동정을 위한 슬라이드 제작

- 현장에서 채집한 갈따구류를 90~100% 에틸알코올로 시료를 고정
- 실체현미경을 통한 육안 동정 후 분류군으로 나눔
- 체장, 두폭 길이 등을 측정하고 사진 기록, 두부와 꼬리를 해부하여 외형, 부속지를 Slide glass에 Euperal, Hoyer's solution 이나 CMC10을 이용하여 고정 또는 반영구적으로 보관
- 상위 8종의 체장, 두부-눈과 위치, 무늬, 측각, 구기 특성 분석
- 유충 분류와 Microscope(현미경) 슬라이드 제작을 위해서 해부용 현미경 분석
- 유충 동정을 위해서 위상차 광학현미경과 다양한 대물 렌즈를 가진 광학 현미경 사용 분석

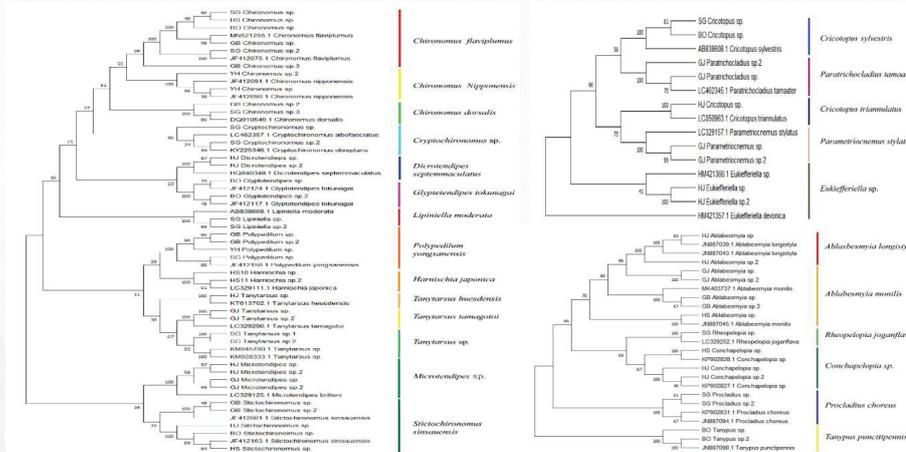
깔따구 유충의 계통수 분석

- 정수장 인근 하천별 깔따구를 실체현미경을 이용하여 형태학적 분류
- 깔따구 미토콘드리아 DNA를 이용한 COI 유전자의 부분염기서열을 통해 계통진화(Phylogenetic tree)분석

깔따구 미토콘드리아 DNA를 이용한 COI 유전자의 부분염기서열을 통해 계통진화적 분석(Phylogenetic tree)를 분석

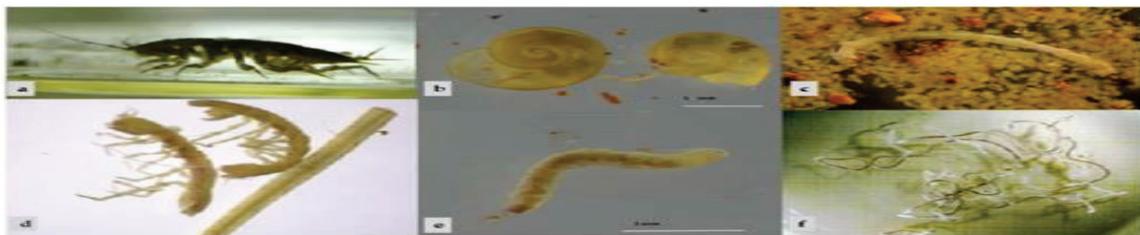
Figure 2. Macroinvertebrates in drinking water networks. (a): water lice (*Asellus aquaticus*), (b): Nautilus tanshorn (*Gyraulus crista*), (c): Chironomid larvae (*Paratanytarsus grinnelli*), (d): cave water louse (*Proasellus caudatus*), (e): Oligochaete (*Stylaria lacustris*), (f): Oligochaete (*Lumbriculus terdigetes*). Fotos© U. Michaels, G. Gunkel.

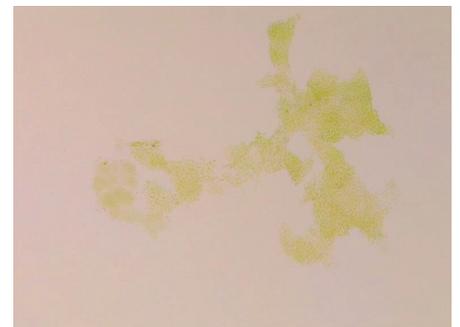
문산정수장 원수 현미경 사진

원수 (ppb)	정수 (ppb)
고산	0.438	0.226
매곡	0.405	0.281
문산	1.388	0.268

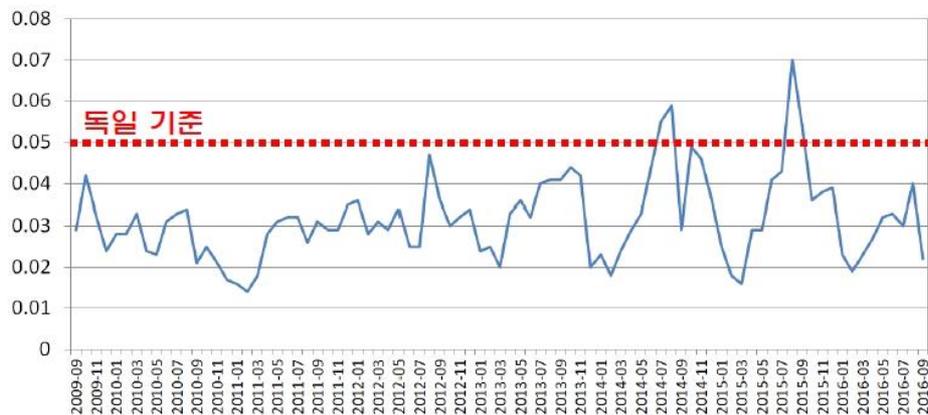
그림 1. 4대강사업 전·후 부산 덕산정수장 소독부산물 변화(이현정, 2017)

● 부산 덕산정수장 수돗물 THMs 농도(기준: 0.1 mg/L)

● 농도 변화 폭 증가 -안정성(stability) 감소
