2022 시민과 함께하는 병천천 물환경 연구 조사 사업보고서

[2022년 천안NGO센터 현장연구조사 사업]

사단법인 천안아산환경운동연합

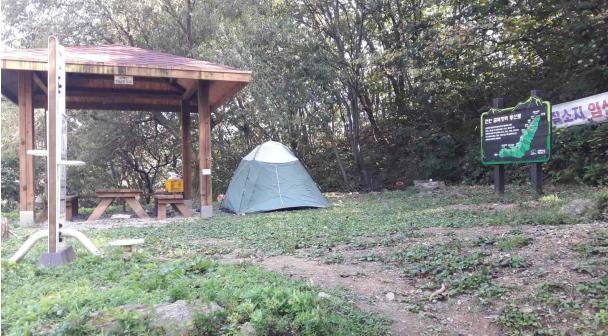
원두막 옆 텐트 설치 발원지 인근 부소산 생태터널 아래

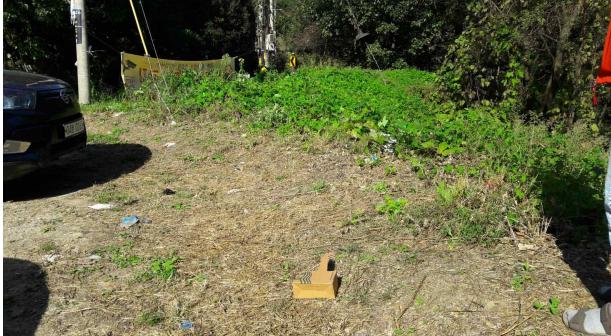
쟁이, 가시상추 4종에 더하여 2019년 추가로 지정된 삼과의 환삼덩굴, 가지과의 도깨비가지까지 모두 6종이 침입해 있다. 특히, 병천천 구간 전체에서 나타난 환삼덩굴은 하천과 하천에 인접한 도로, 제방, 산기슭등 전구역에서 확산되고 있어서, 토착종의 교란과 생물종다양성 감소 피해를 예방하기 위해서 생태계교란종 제거와 확산 방지를 위한 적절한 대책이 필요하다.

생태계교란종 환삼덩굴 발원지 인근 부소산 생태터널 아래

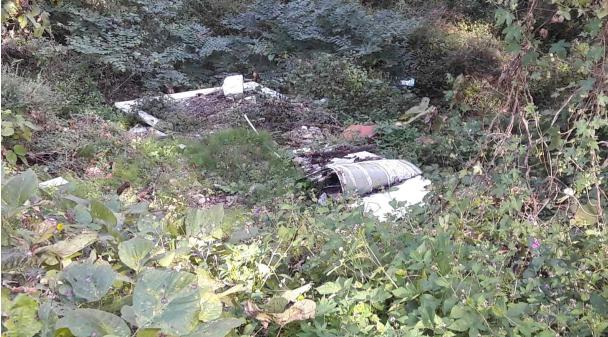
계곡부 각종 폐기물 무단 투기 발원지 인근 부소산 생태터널 아래

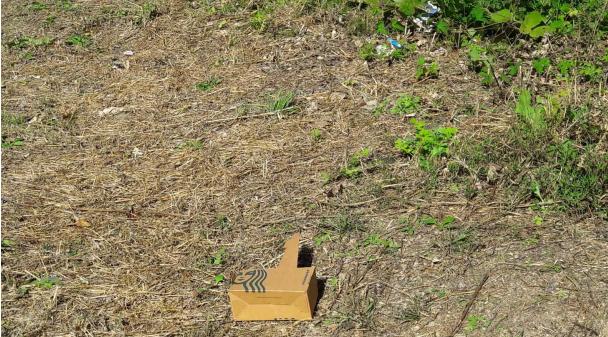
행락객 음료쓰레기 투기 발원지 인근 부소산 생태터널 아래

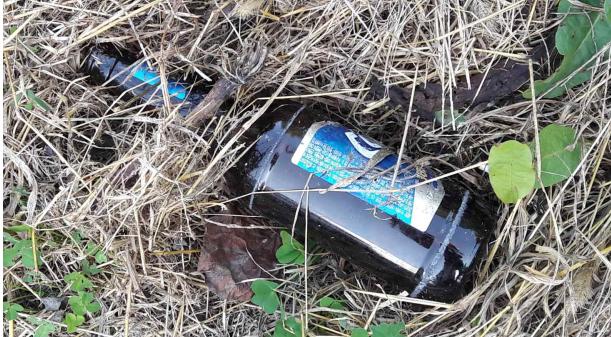
행락객 음주 쓰레기 투기 발원지 인근 부소산 생태터널 아래

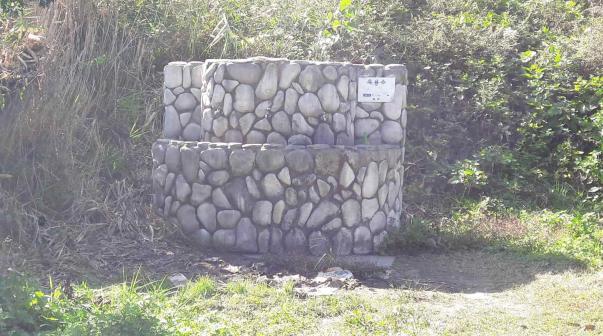
<p>음용수대 방치 사방댐</p>

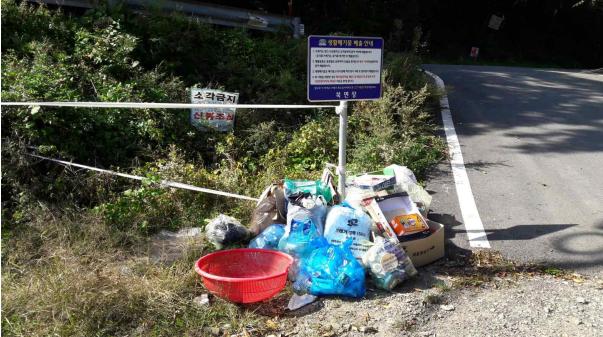
<p>폐기물 방치 사방댐</p>

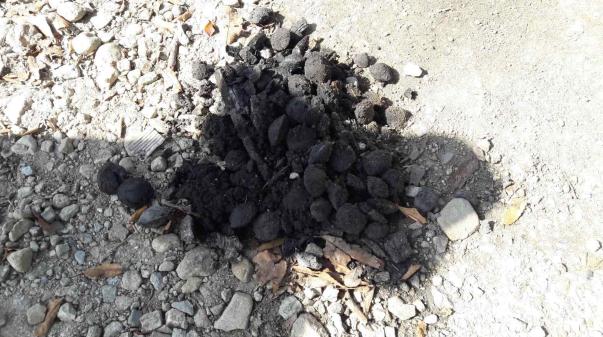
<p>야영장 조개탄 소각 훈적 사방댐</p>

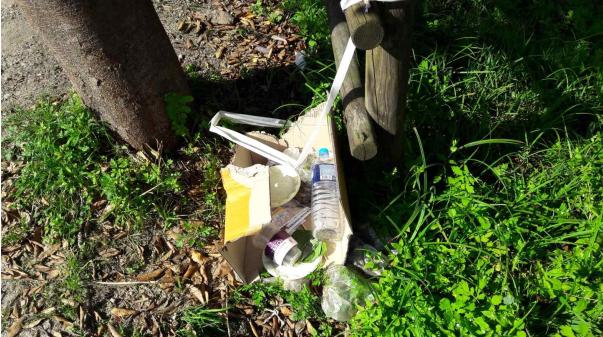
<p>행락객 쓰레기 투기 사방댐</p>

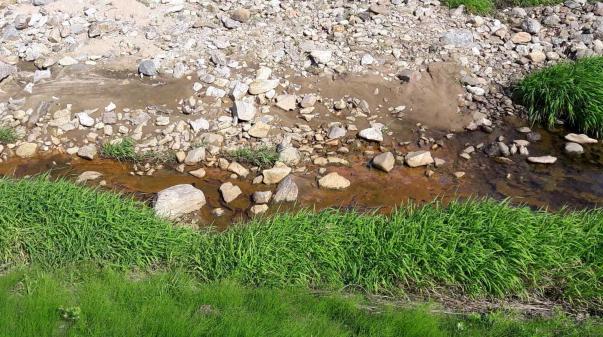
<p>교량 하류 경관 길마재교</p>	<p>하수 영향으로 오염 길마재교</p>

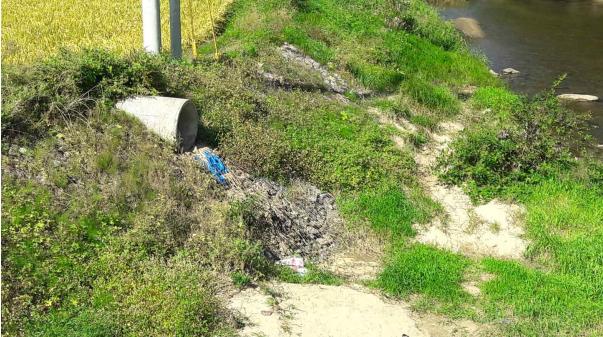
<p>하수 오염 배출구 길마재교</p>	<p>생활하수 유입 우려 길마재교</p>

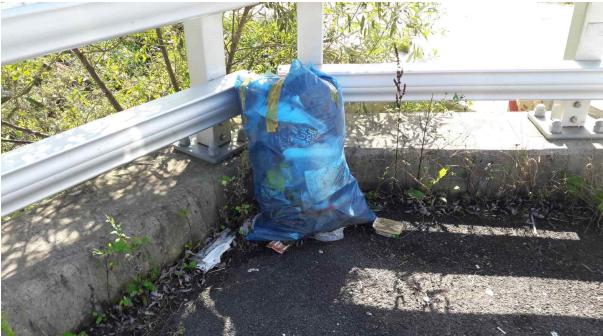
<p>교량내 생활쓰레기 길마재교</p>	<p>제방변 쓰레기 길마재교</p>

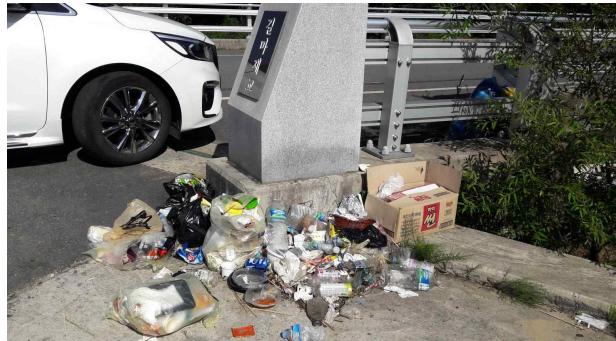
생활쓰레기 투기
길마재교

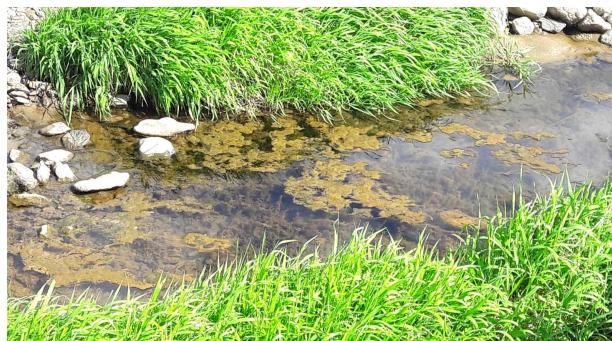
축분유입 오염 흔적
길마재교

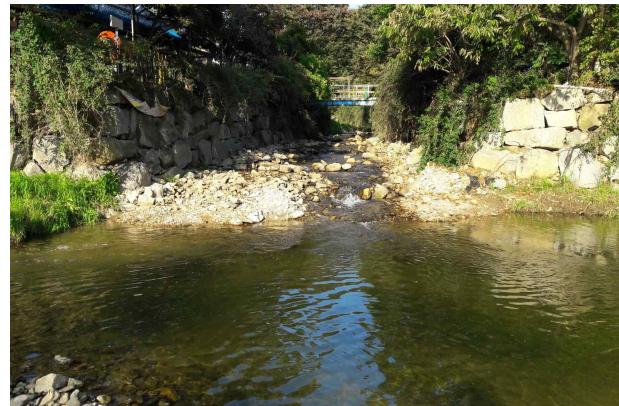
양곡리 지류 오염수 유입 우려
사당교 아래 좌안 내고향가든 옆

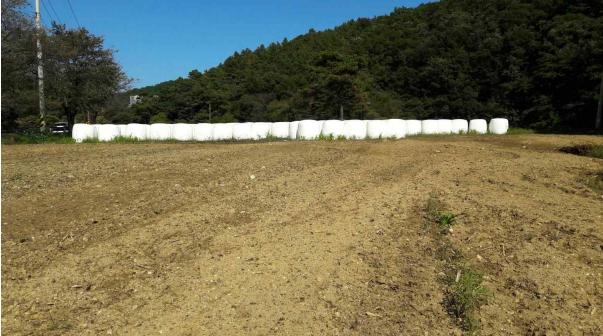
<p>하천변 경작지에 곤포사이러지 적치 사담1교 위 미술관카페 우안, 경작 전</p>	<p>경작전 축분뇨 방치 사담1교 위 미술관카페 우안</p>

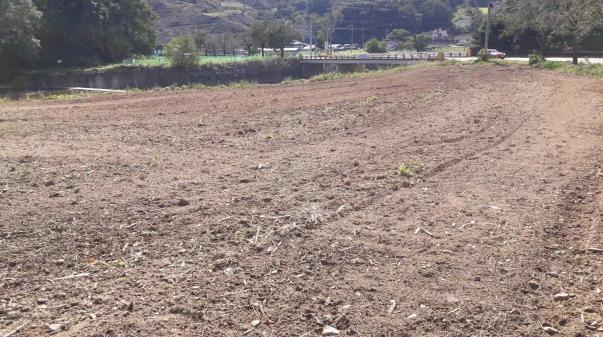
<p>하천변 경작지 사담1교 위 미술관카페 우안, 경작 후</p>	<p>경작지 축분 퇴비로 살포 사담1교 위 미술관카페 우안</p>

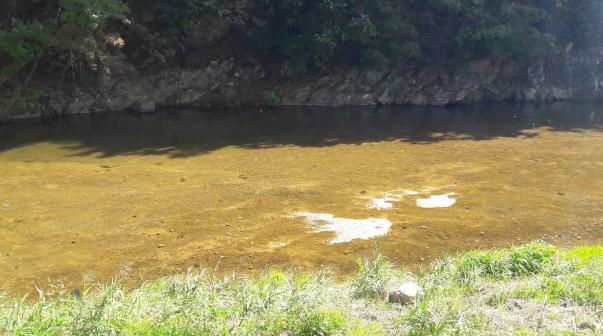
<p>수변에 달뿌리풀 사담1교 위 미술관카페 우안</p>	<p>하천 바닥 부영양화 우려 사담1교 위 미술관카페 우안</p>

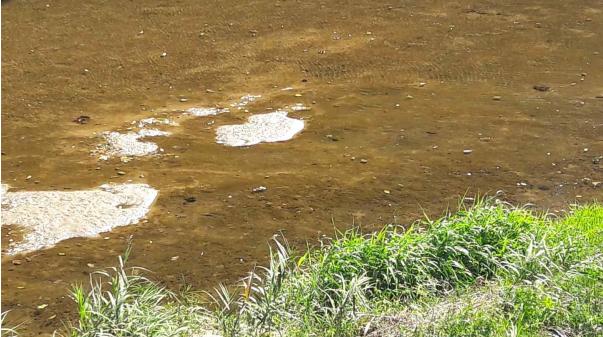
<p>하천 바닥 축분 영향으로 오염 우려 사담1교 위 미술관카페 우안</p>	<p>청비름 사담1교 위 미술관카페 우안</p>

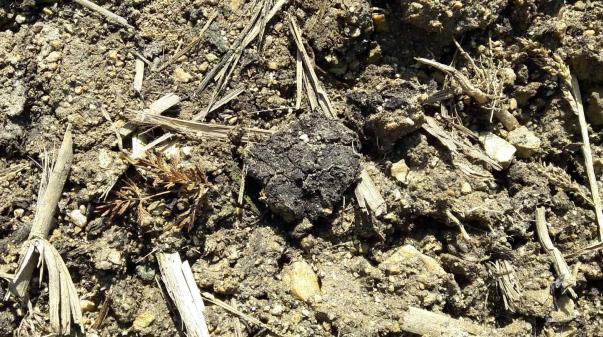
<p>어저귀 사담1교 위 미술관카페 우안</p>	<p>경작지내 살포된 축분 덩이 사담1교 위 미술관카페 우안</p>

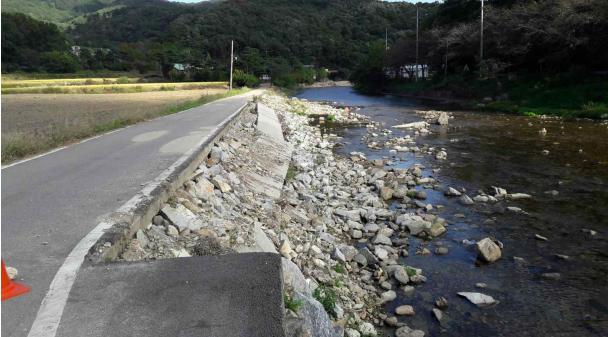
하천 제방변 호안시설 홍수로 유실 훼손('20) 제2사담교 아래 좌(우)안

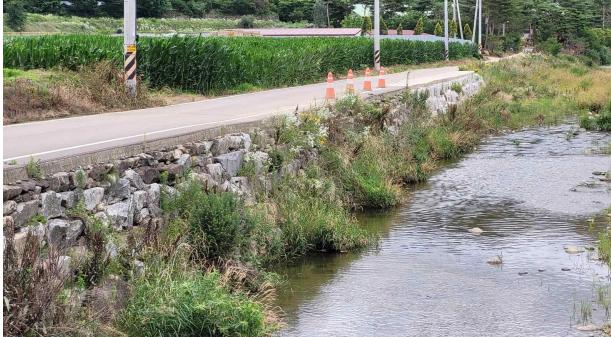
하천 제방변 호안시설 홍수로 유실 보수 후('22) 제2사담교 아래 좌(우)안

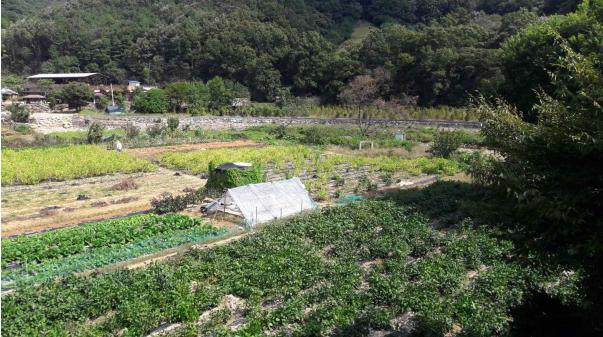
<p>경작지 부영양화 우려 제1오곡교 상류, 교토리 카페 옆</p>	<p>하천 좌안에 흉수피해 복구 훈적 제1오곡교 상류, 교토리 카페 옆</p>

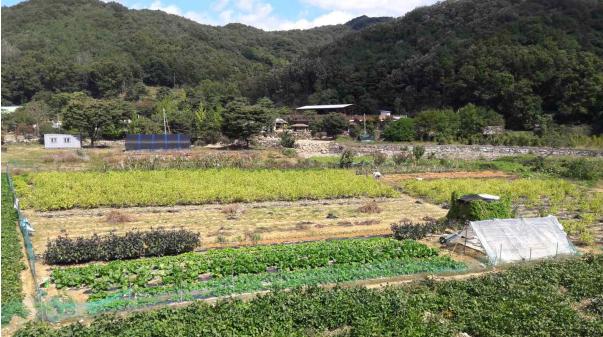
<p>비닐 등 영농폐기물 우려 제1오곡교 상류, 교토리 카페 옆</p>	<p>농작물 농약 살포시 수질오염 우려 제1오곡교 상류, 교토리 카페 옆</p>

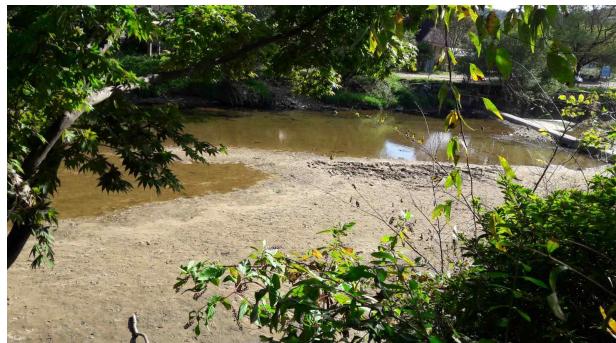
보 상류에 토사가 퇴적
제1오곡교 위 좌안 교토리 카페 옆

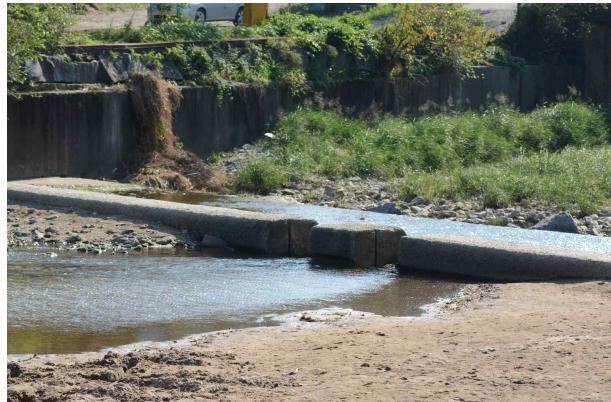
보상류 퇴적물 쌓임
제1오곡교 위 좌안 교토리 카페 옆

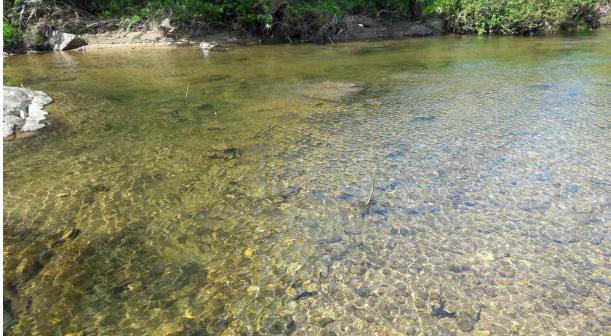
하천에 여울낚시줄 설치 제1오곡교 아래 좌안 야영장

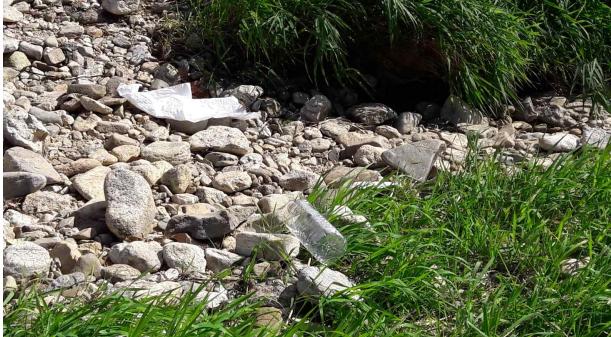
하상 쓰레기 방치 제1오곡교 아래 좌안 야영장

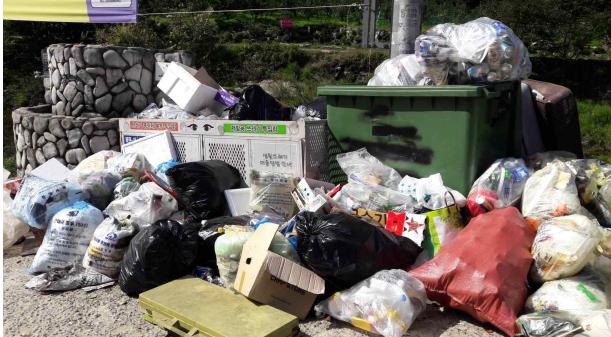
음용수대 옆 폐기물 방치 제1오곡교 아래 좌안 야영장

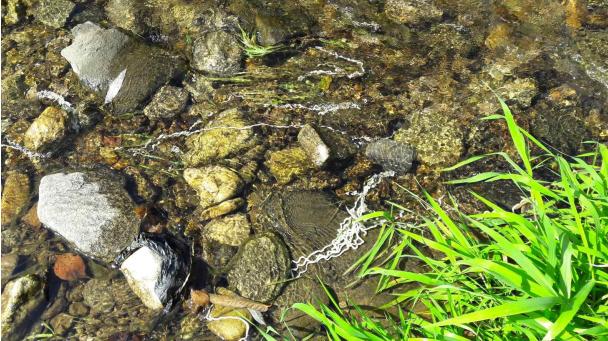
음식물 쓰레기 투기 제1오곡교 아래 좌안 야영장

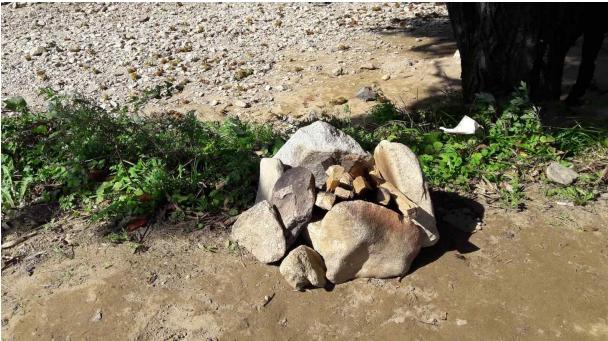
야영장 모닥불 훈적 제1오곡교 아래 좌안 야영장

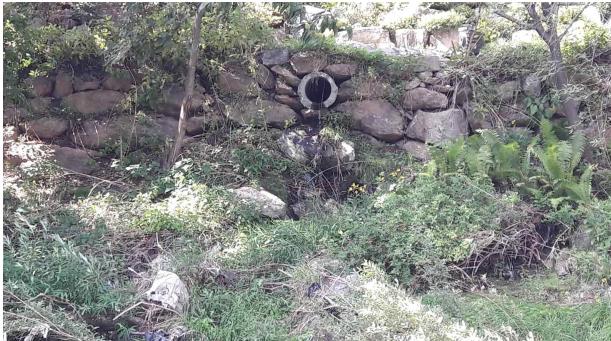
주택지 하수 배출구 제1오곡교 아래 좌안 야영장

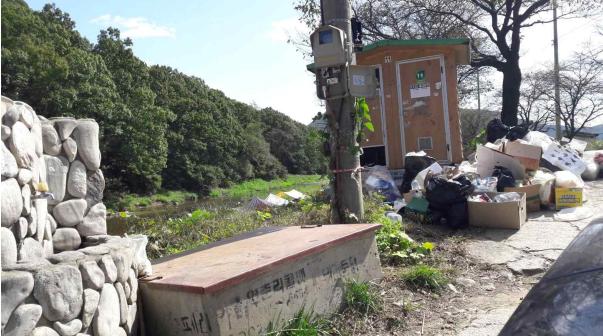
<p>야영장 입구 음용수대 옆 쓰레기 방치 오곡교 아래 우안 야영장</p>

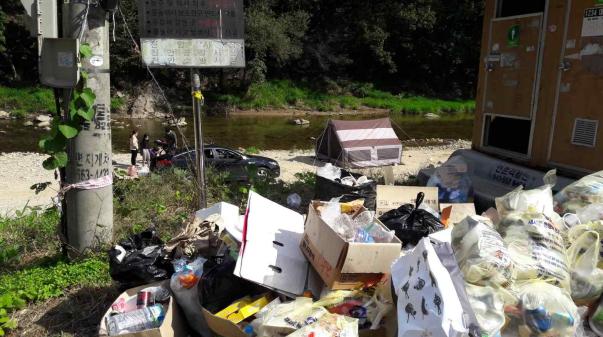
<p>야영객 폐기물 투기장 오곡교 아래 우안 야영장</p>

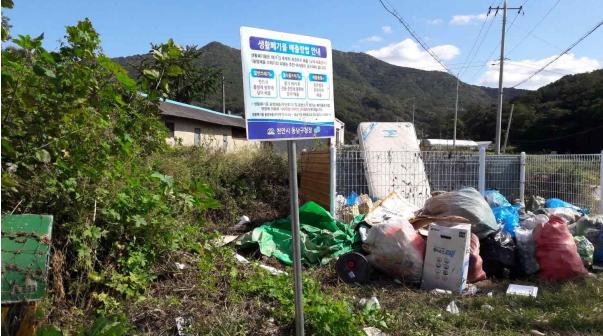
<p>폐기물 수집장 방치 매송교 아래 좌안</p>	<p>고속도로 피해 대책위원회 현수막 매송교 위 좌안</p>

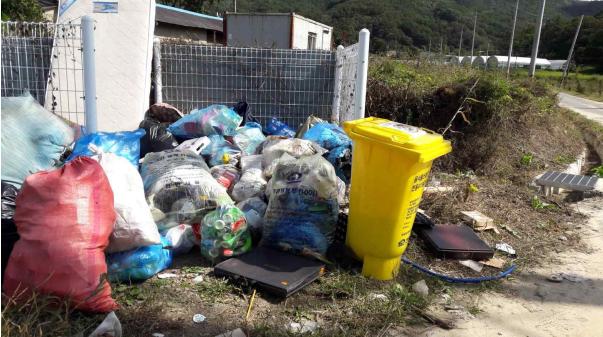
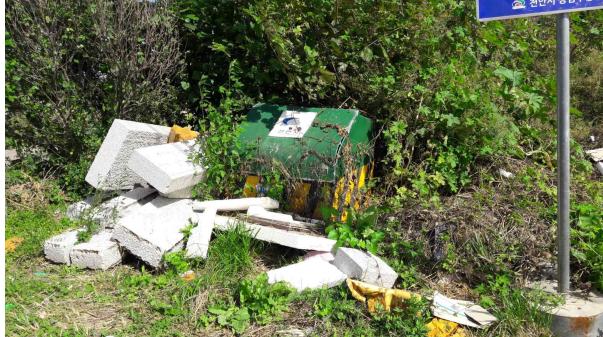
<p>생활폐기물 방치 매송교 아래 좌안</p>	<p>분리수거 안돈 상태로 방치 매송교 아래 좌안</p>

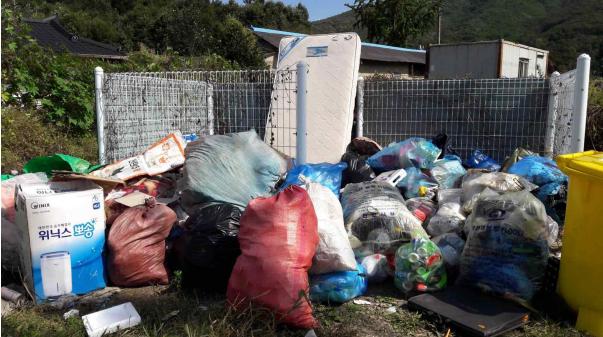
<p>재활용품등 스티커 미부착상태로 배출 매송교 아래 좌안</p>	<p>고속도로 공사 현장 화물차 통행 잦음 매송교 좌안</p>

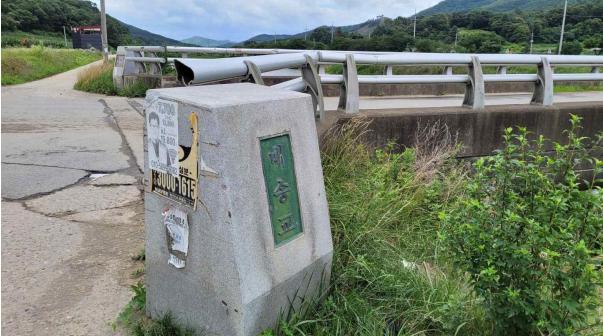
하천 좌안 교각 표지석 덤프 차량통행 훼손 병천천 매송교 좌안	하천 둔치 모닥불 소각 흔적 병천천 매송교 좌안

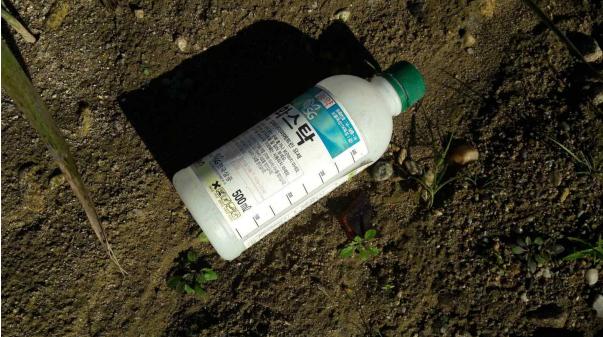
농약병 쓰레기 방치 병천천 매송교 좌안	고속도로 공사장 살수차량 운행 모습 병천천 매송교 좌안

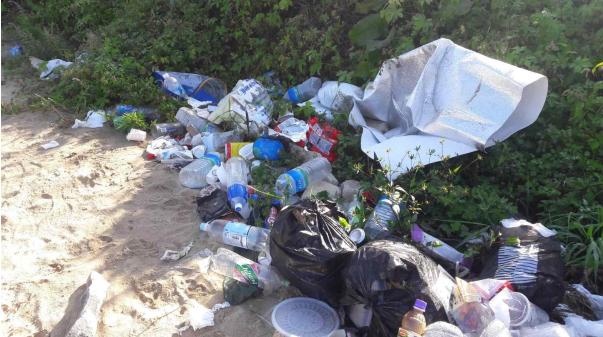
하천 좌안 둔치에 각종 생활쓰레기 다량 방치 병천천 매송교 좌안	교량(관거) 아래 생활쓰레기 방치 병천천 매송교 좌안

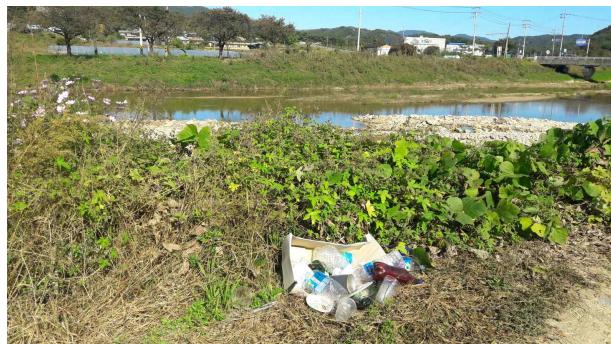
병천천 매송교 좌안

환삼덩굴과 생활쓰레기 투기

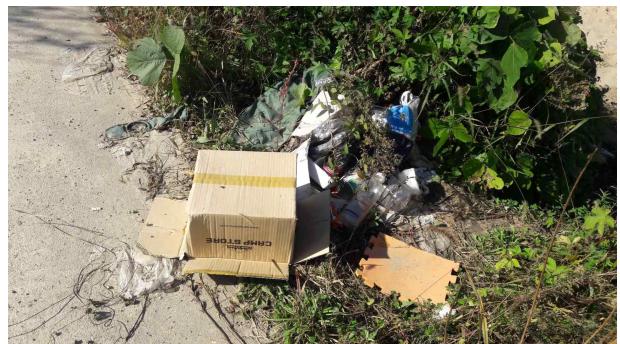
병천천 매송교 좌안

제방변 생활폐기물 방치

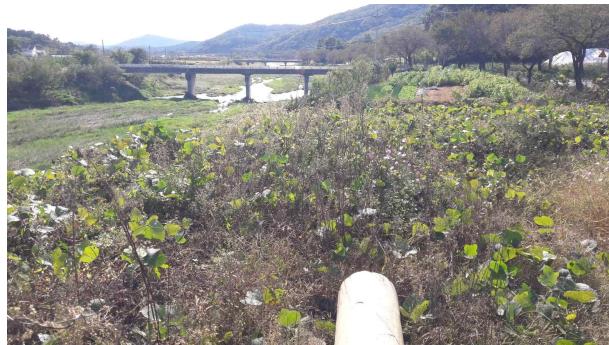
하천 옆 도로공터에 흙, 폐 전주 방치
병천천 한솔교 위(매송1리 입구) 유휴지

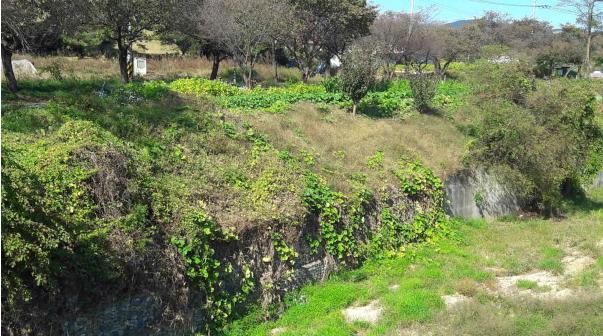
<p>하천 제방사면에 흙 병천천 한솔교 우안</p>	<p>큰닭의덩굴 병천천 한솔교 우안</p>

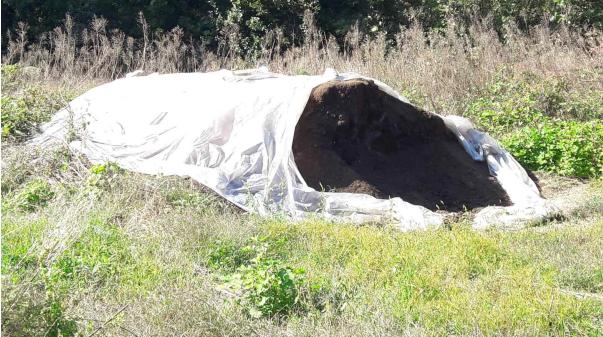
<p>축분적치장 덮개 열림 병천천 한솔교 우안</p>	<p>하천 모래톱에 고라니 발자국 병천천 한솔교 우안</p>

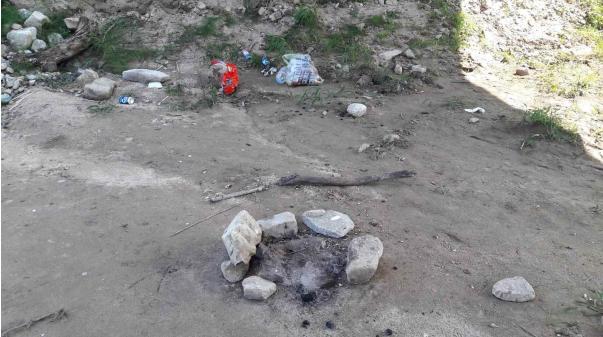
<p>교량 밑 모닥불 소각 흔적 회촌교 위 모래톱</p>	<p>교량 밑 행락객 폐기물 투기 회촌교 위 모래톱</p>

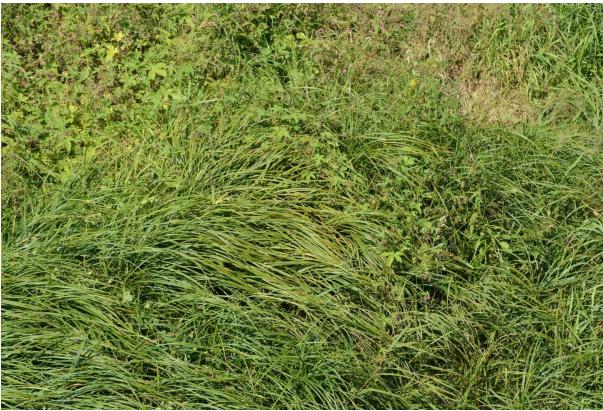
<p>수변부에 생태계교란종 환상덩굴 회촌교 위 모래톱</p>	<p>칠성무당벌레 회촌교 위 모래톱</p>

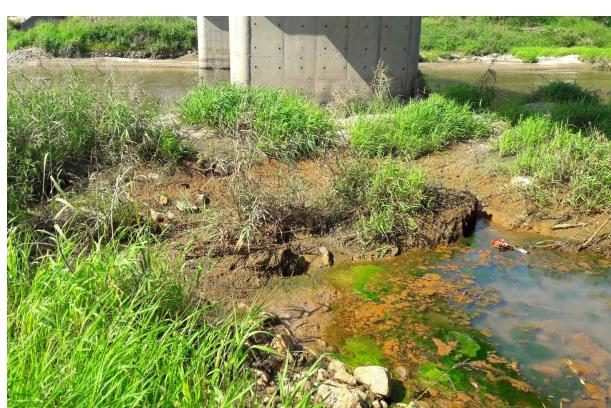
물웅덩이에 부영양화 상태

회촌교 위 모래톱

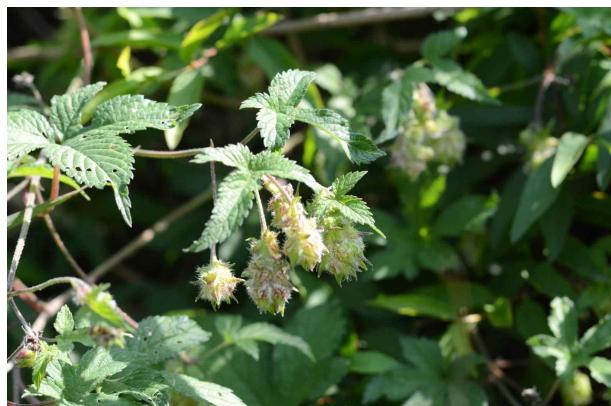
생태계교란종 환삼덩굴
회촌교 위 모래톱

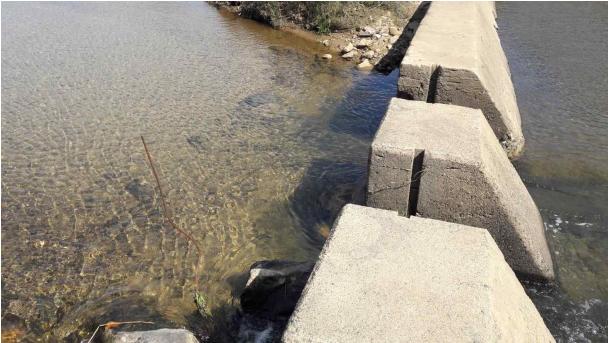
보 수문 개방 은석교 위

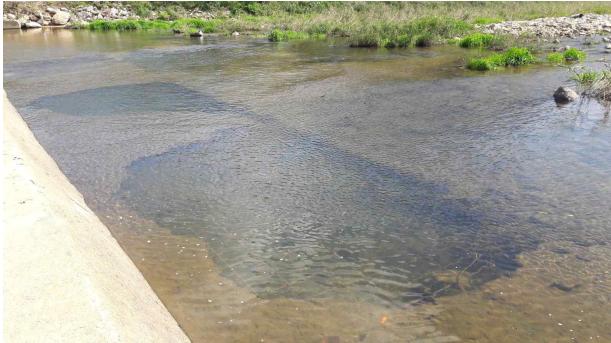
보 아래 시설물 쇄굴로 동공 발생 은석교 위, 개수공사 중

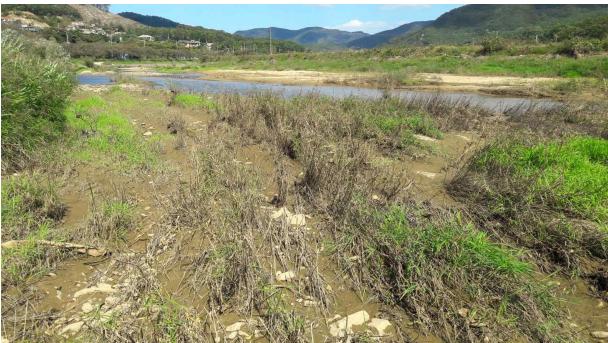
수해로 하상 퇴적 은석교 위

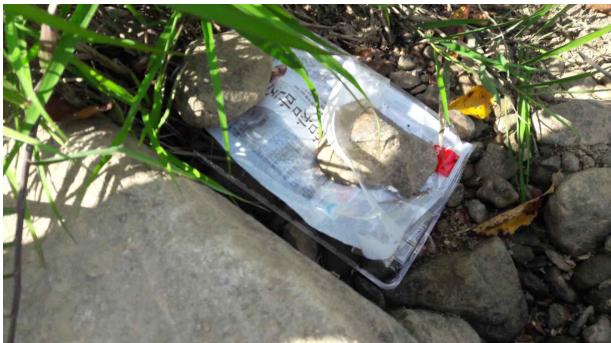
생활 쓰레기 유입 은석교 위

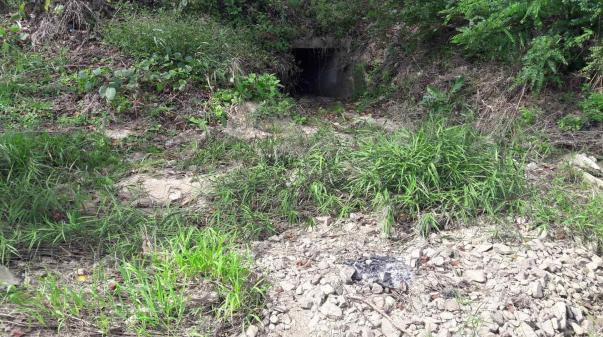
농수로 입구 오랜 퇴적으로 막힘 은석교 위

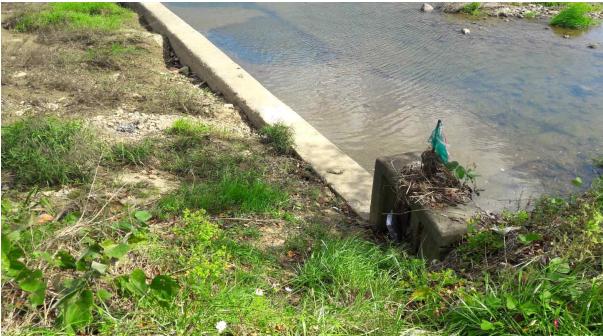
보 상류 퇴적으로 기능 상실 은석교 위

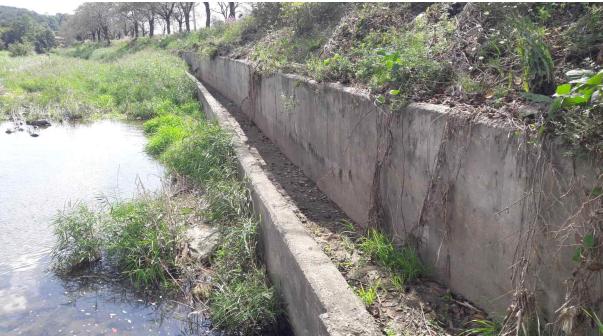
농수로 오랜 퇴적으로 막힘 은석교 위

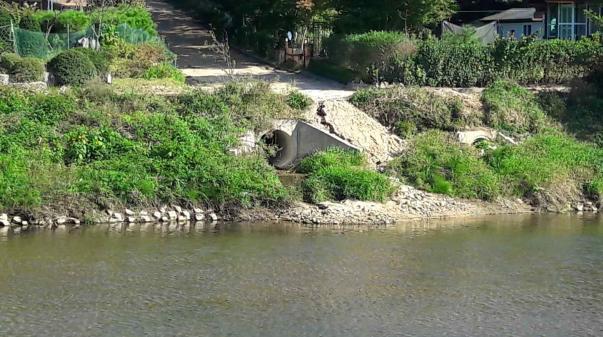
<p>수변부 달뿌리풀 병천천 은석교 위(맘앤쉐프 위)</p>	<p>주택가 도량 오염원 우려 병천천 은석교 위(맘앤쉐프 위)</p>

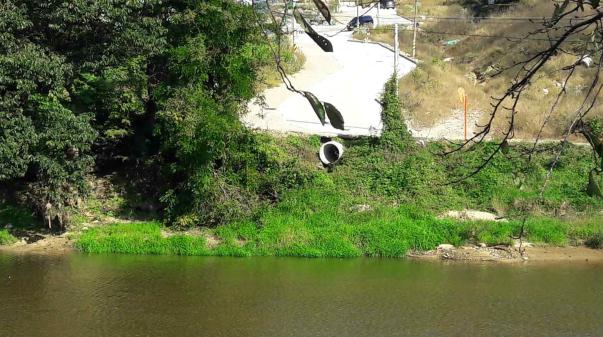
<p>하천 경관 병천천 은석교 위(맘앤쉐프 위)</p>	<p>주택가 하수구 오염원 우려 병천천 은석교 위(맘앤쉐프 위)</p>

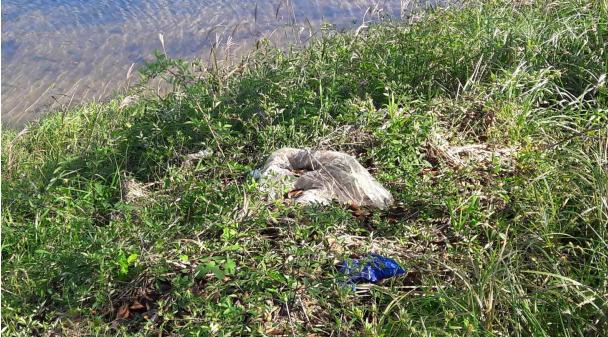
농사용 폐비닐 방치 병천천 은석교 위(맘앤쉐프 위)	하천 하류 경관 병천천 은석교 위(맘앤쉐프 위)

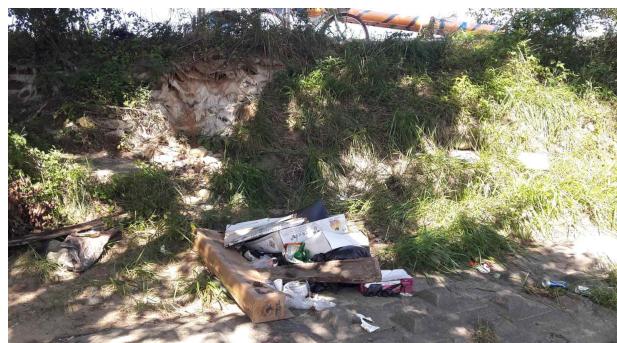
노거수 아래 행락객 폐기물 방치
은석교 위

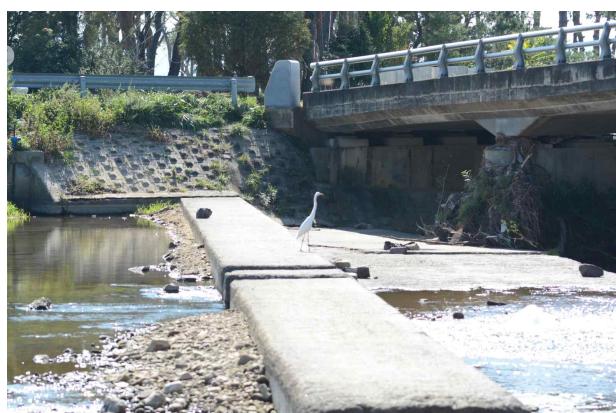
보상류 퇴적 상태
은석교 위

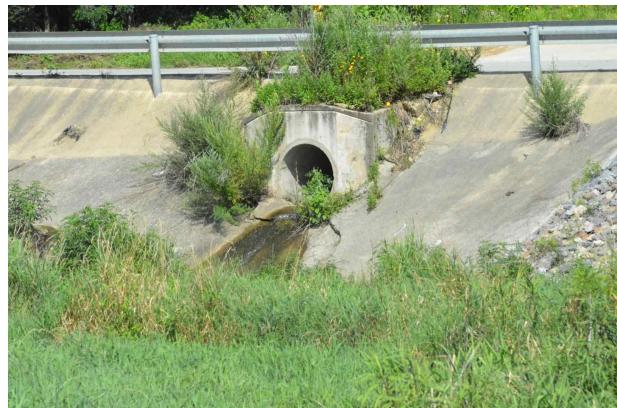
마을 하수구 유입 흔적
병천천 좌안 은석교 아래

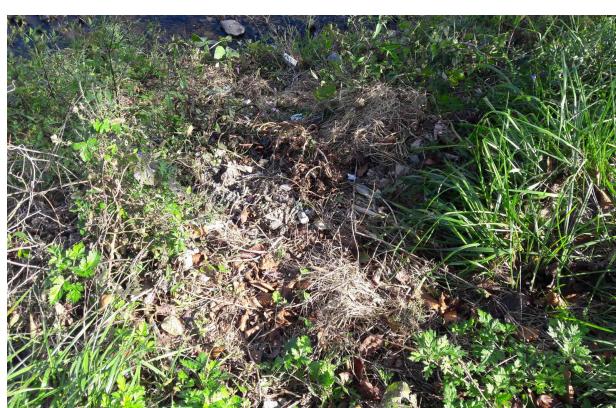
병천천 은지교 위 용암1리 입구 우안

하천 우안 도로변 사면에 쓰레기 방치

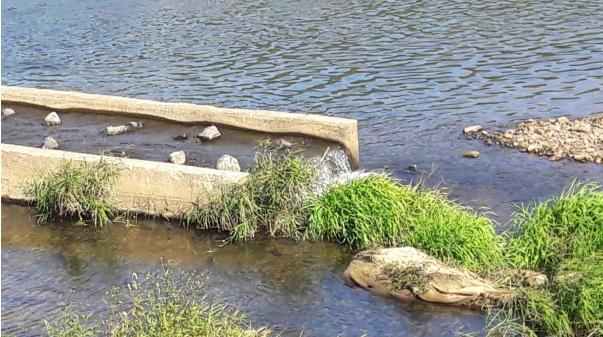
<p>어도 단차로 이용 불가능 병천천 은지교 위 용암1리 입구 우안</p>	<p>하천 하류 경관 병천천 은지교 위 용암1리 입구 우안</p>

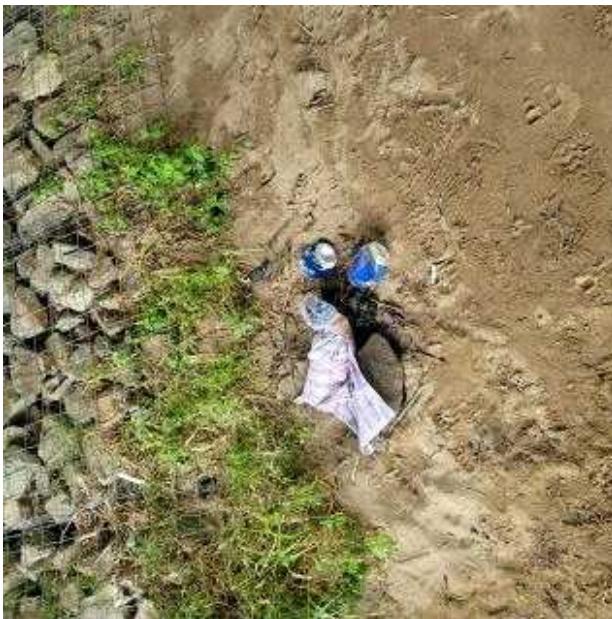
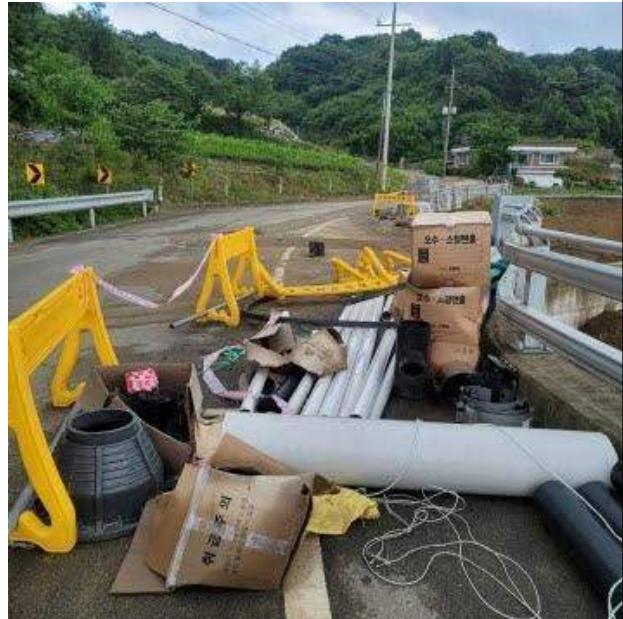
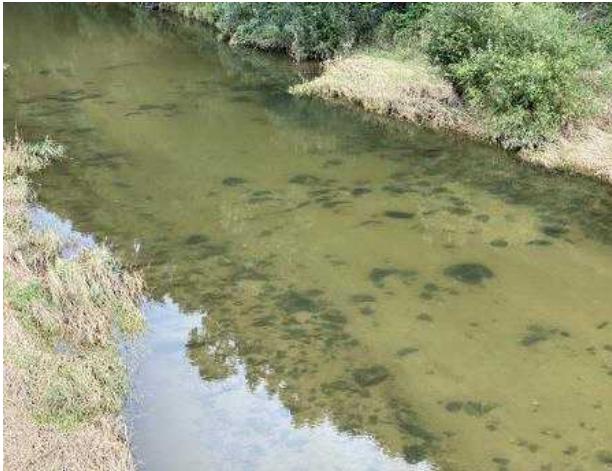
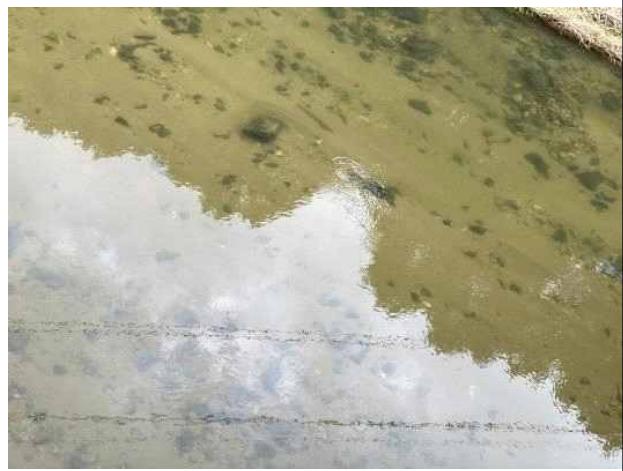
하천 현황					
하천명(도량)	5. 전곡리 버스정류장(길마제교)				
하천유량	많다	v평상시와 같다	적은편	전혀없다	
물의 상태	탁도 (낮음 / v보통 / 높음) 거품 (없음 / v약간 / 많음)	냄새 (v없음 / 약간 / 심함) 기름띠 (v없음 / 약간 / 많음)			
수온	19.7°C	PH	7.30	EC	0.24mS
쓰레기	<input checked="" type="checkbox"/> 생활쓰레기 (종류: 불판, 모닥불, 소주병) <input type="checkbox"/> 폐농자재 (종류: 마대자루) <input checked="" type="checkbox"/> 폐건축물 (종류:) <input type="checkbox"/> 폐농축산물 (종류:) <input type="checkbox"/> 기타 쓰레기 (종류:) <input type="checkbox"/> 없음				
축사	<input type="checkbox"/> 있다 (종류 : 소 / 사육두수 : 10~20마리) <input checked="" type="checkbox"/> 없다				
가축분뇨	<input type="checkbox"/> 있다 (세부지점 : / 덮개 유무 : O, X)				
생활 · 공장 하수	<input checked="" type="checkbox"/> 생활하수구가 있다 : 탁하다() 악취난다() 보통 (v) <input type="checkbox"/> 공장하수구가 있다 : 탁하다() 악취난다() 보통 () <input type="checkbox"/> 생활하수 및 공장하수가 전혀 없다 <input type="checkbox"/> 기타 ()				
조류 발생	<input type="checkbox"/> 이상없다 <input checked="" type="checkbox"/> 구간별로 갈색 규조류가 등등 떠다닌다 <input type="checkbox"/> 황색 규조류가 실처럼 발생했다 <input checked="" type="checkbox"/> 옅은 녹조류가 구간별로 발생했다 <input checked="" type="checkbox"/> 진한 녹조현상이 발생했다 (v많다 / 조금 있다) <input type="checkbox"/> 기타 ()

불법 행위	<input type="checkbox"/> 투망 등 불법어업행위 발생 (지점 :) <input type="checkbox"/> 다량의 쓰레기 투기 및 매립행위 발생(지점 :) <input type="checkbox"/> 차량 세차행위 발생 (지점 :) <input type="checkbox"/> 하천변 경작행위 발생 (지점 :) <input checked="" type="checkbox"/> 기타 (모닥불 음주 등등)				
공사 진행	<input type="checkbox"/> 공사중이다 (내용 : 주택 공사) - 오타방지시설이 설치되어 있다() 없다() <input checked="" type="checkbox"/> 없다 <input type="checkbox"/> 기타 ()				
지난 조사 후 개선된 사항 (또는 기타사항)	- 조사된 곳의 쓰레기, 가축분뇨, 불법행위 등의 개선 여부(상세 기록)

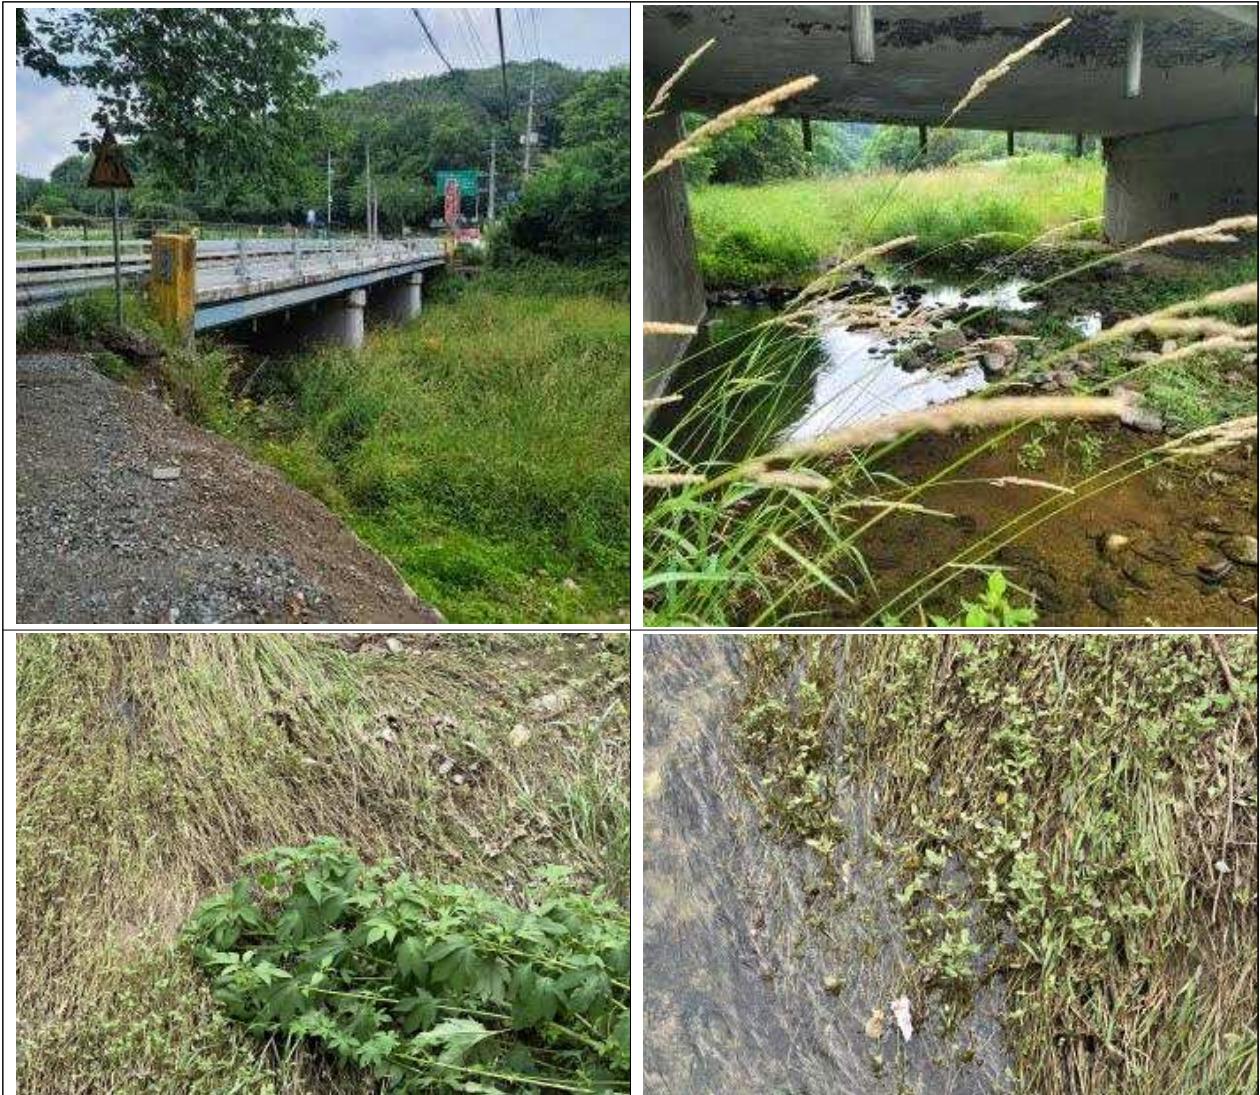
하천 현황					
하천명(도량)	6. 사담교 (양곡리 실개천 합류지점, 내고향가든)				
하천유량	많다	v평상시와 같다	적은편	전혀없다	
물의 상태	탁도 (낮음 / v보통 / 높음) 거품 (v없음 / 약간 / 많음)	냄새 (없음 / v약간 / 심함) 기름띠 (v없음 / 약간 / 많음)			
수온	20.5℃	PH	7.7	EC	0.23mS
쓰레기	<input checked="" type="checkbox"/> 생활쓰레기 (종류: 불판, 모닥불, 소주병) <input checked="" type="checkbox"/> 폐농자재 (종류: 비닐 등) <input type="checkbox"/> 폐건축물 (종류:) <input type="checkbox"/> 폐농축산물 (종류:) <input type="checkbox"/> 기타 쓰레기 (종류:) <input type="checkbox"/> 없음				
축사	<input type="checkbox"/> 있다 (종류 : 소 / 사육두수 :) <input checked="" type="checkbox"/> 없다				
가축분뇨	<input type="checkbox"/> 있다 (세부지점 : / 덮개 유무 : O , X)				
생활 · 공장 하수	<input checked="" type="checkbox"/> 생활하수구가 있다 : 탁하다() 악취난다() 보통 (v) <input type="checkbox"/> 공장하수구가 있다 : 탁하다() 악취난다() 보통 () <input type="checkbox"/> 생활하수 및 공장하수가 전혀 없다 <input type="checkbox"/> 기타 ()				
조류 발생	<input type="checkbox"/> 이상없다 <input type="checkbox"/> 구간별로 갈색 규조류가 등등 떠다닌다 <input type="checkbox"/> 황색 규조류가 실처럼 발생했다 <input checked="" type="checkbox"/> 옅은 녹조류가 구간별로 발생했다 <input type="checkbox"/> 진한 녹조현상이 발생했다 (많다 / 조금 있다) <input type="checkbox"/> 기타 ()

불법 행위	<input type="checkbox"/> 투방 등 불법어업행위 발생 (지점 :) <input type="checkbox"/> 다량의 쓰레기 투기 및 매립행위 발생(지점 :) <input type="checkbox"/> 차량 세차행위 발생 (지점 :) <input type="checkbox"/> 하천변 경작행위 발생 (지점 :) <input type="checkbox"/> 기타 ()				
공사 진행	<input type="checkbox"/> 공사중이다 (내용 : 주택 공사) - 오탁방지시설이 설치되어 있다() 없다() <input checked="" type="checkbox"/> 없다 <input type="checkbox"/> 기타 ()				
지난 조사 후 개선된 사항 (또는 기타사항)	- 조사된 곳의 쓰레기, 가축분뇨, 불법행위 등의 개선 여부(상세 기록)

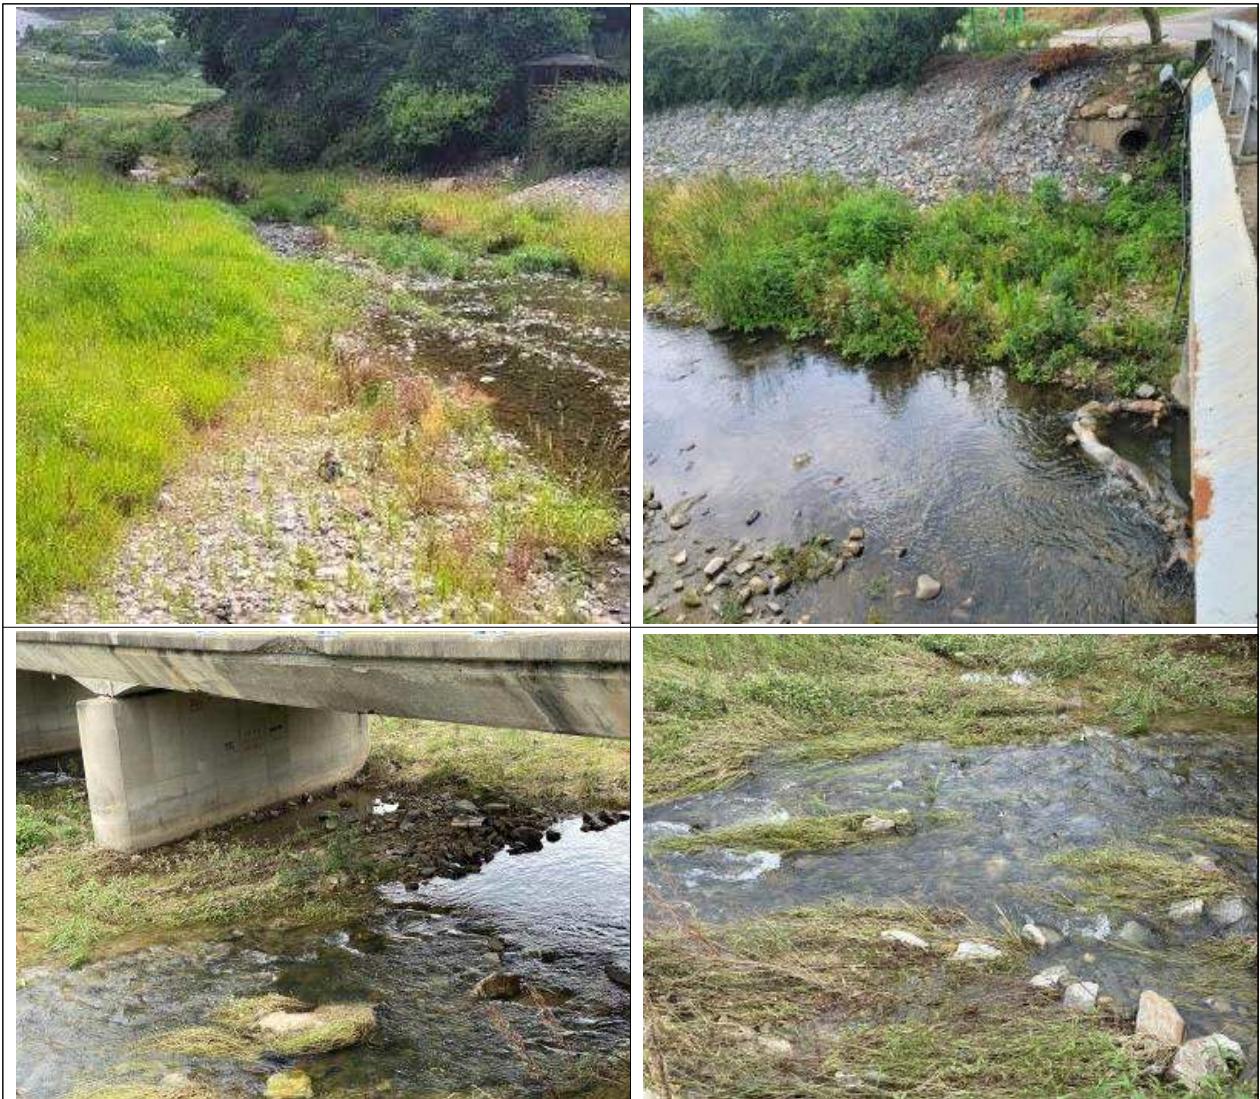
하천 현황					
하천명(도량)	7. 사담1교				
하천유량	많다	v평상시와 같다	적은편	전혀없다	
물의 상태	탁도 (낮음 / v보통 / 높음) 거품 (v없음 / 약간 / 많음)		냄새 (없음 / v약간 / 심함) 기름띠 (v없음 / 약간 / 많음)		
수온	20.3°C	PH	7.7	EC	0.21mS
쓰레기	<input type="checkbox"/> 생활쓰레기 (종류:) <input type="checkbox"/> 폐농자재 (종류: 비닐 등) <input type="checkbox"/> 폐건축물 (종류:) <input type="checkbox"/> 폐농축산물 (종류:) <input type="checkbox"/> 기타 쓰레기 (종류:) <input checked="" type="checkbox"/> 없음				
축사	<input type="checkbox"/> 있다 (종류 : 소 / 사육두수 :) <input checked="" type="checkbox"/> 없다				
가축분뇨	<input type="checkbox"/> 있다 (세부지점 : / 덮개 유무 : O , X)				
생활 · 공장 하수	<input type="checkbox"/> 생활하수구가 있다 : 탁하다() 악취난다() 보통 (v) <input type="checkbox"/> 공장하수구가 있다 : 탁하다() 악취난다() 보통 () <input type="checkbox"/> 생활하수 및 공장하수가 전혀 없다 <input type="checkbox"/> 기타 ()				
조류 발생	<input type="checkbox"/> 이상없다 <input type="checkbox"/> 구간별로 갈색 규조류가 둉등 떠다닌다 <input type="checkbox"/> 황색 규조류가 실처럼 발생했다 <input checked="" type="checkbox"/> 옅은 녹조류가 구간별로 발생했다 <input type="checkbox"/> 진한 녹조현상이 발생했다 (많다 / 조금 있다) <input type="checkbox"/> 기타 ()

불법 행위	<input type="checkbox"/> 투방 등 불법어업행위 발생 (지점 :) <input type="checkbox"/> 다량의 쓰레기 투기 및 매립행위 발생(지점 :) <input type="checkbox"/> 차량 세차행위 발생 (지점 :) <input type="checkbox"/> 하천변 경작행위 발생 (지점 :) <input type="checkbox"/> 기타 ()				
공사 진행	<input type="checkbox"/> 공사중이다 (내용 :) - 오탁방지시설이 설치되어 있다() 없다() <input checked="" type="checkbox"/> 없다 <input type="checkbox"/> 기타 ()				
지난 조사 후 개선된 사항 (또는 기타사항)	- 조사된 곳의 쓰레기, 가축분뇨, 불법행위 등의 개선 여부(상세 기록)

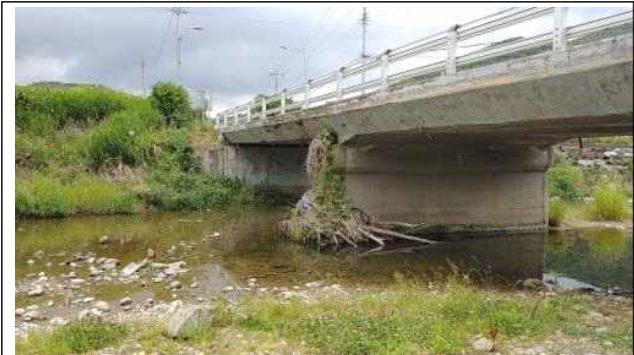
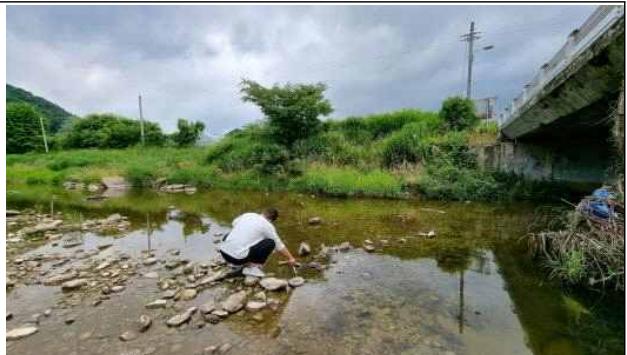
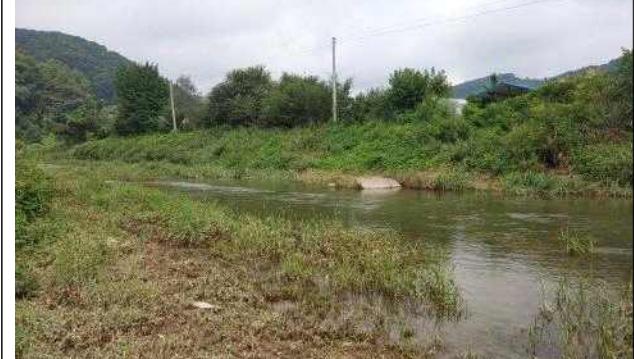
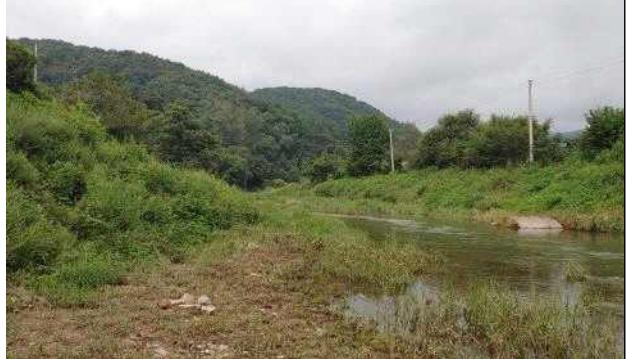
하천 현황					
하천명(도량)	8. 사담2교 부근				
하천유량	v 많다	평상시와 같다	적은편	전혀없다	
물의 상태	탁도 (낮음 / v 보통 / 높음) 거품 (없음 / v 약간 / 많음)		냄새 (없음 / v 약간 / 심함) 기름띠 (v 없음 / 약간 / 많음)		
수온	21.9°C	PH	8.06	EC	0.22mS
쓰레기	<input type="checkbox"/> 생활쓰레기 (종류:) <input checked="" type="checkbox"/> 폐농자재 (종류:) <input type="checkbox"/> 폐건축물 (종류:) <input type="checkbox"/> 폐농축산물 (종류:) <input type="checkbox"/> 기타 쓰레기 (종류:) <input type="checkbox"/> 없음				
축사	<input checked="" type="checkbox"/> 있다 (종류 : 계사 / 사육두수 :) <input type="checkbox"/> 없다				
가축분뇨	<input type="checkbox"/> 있다 (세부지점 : / 덮개 유무 : O , X)				
생활 · 공장 하수	<input checked="" type="checkbox"/> 생활하수구가 있다 : 탁하다() 악취난다() 보통 (v) <input checked="" type="checkbox"/> 공장하수구가 있다 : 탁하다() 악취난다() 보통 (v) <input type="checkbox"/> 생활하수 및 공장하수가 전혀 없다 <input type="checkbox"/> 기타 ()				
조류 발생	<input checked="" type="checkbox"/> 이상없다 <input type="checkbox"/> 구간별로 갈색 규조류가 둉둥 떠다닌다 <input type="checkbox"/> 황색 규조류가 실처럼 발생했다 <input type="checkbox"/> 옅은 녹조류가 구간별로 발생했다 <input type="checkbox"/> 진한 녹조현상이 발생했다 (많다 / 조금 있다) <input type="checkbox"/> 기타 ()

불법 행위	<input type="checkbox"/> 투망 등 불법어업행위 발생 (지점 :) <input type="checkbox"/> 다량의 쓰레기 투기 및 매립행위 발생(지점 :) <input type="checkbox"/> 차량 세차행위 발생 (지점 :) <input type="checkbox"/> 하천변 경작행위 발생 (지점 :) <input type="checkbox"/> 기타 ()				
공사 진행	<input type="checkbox"/> 공사중이다 (내용 :) - 오타방지시설이 설치되어 있다() 없다() <input checked="" type="checkbox"/> 없다 <input type="checkbox"/> 기타 ()				
지난 조사 후 개선된 사항 (또는 기타사항)	- 조사된 곳의 쓰레기, 가축분뇨, 불법행위 등의 개선 여부(상세 기록)

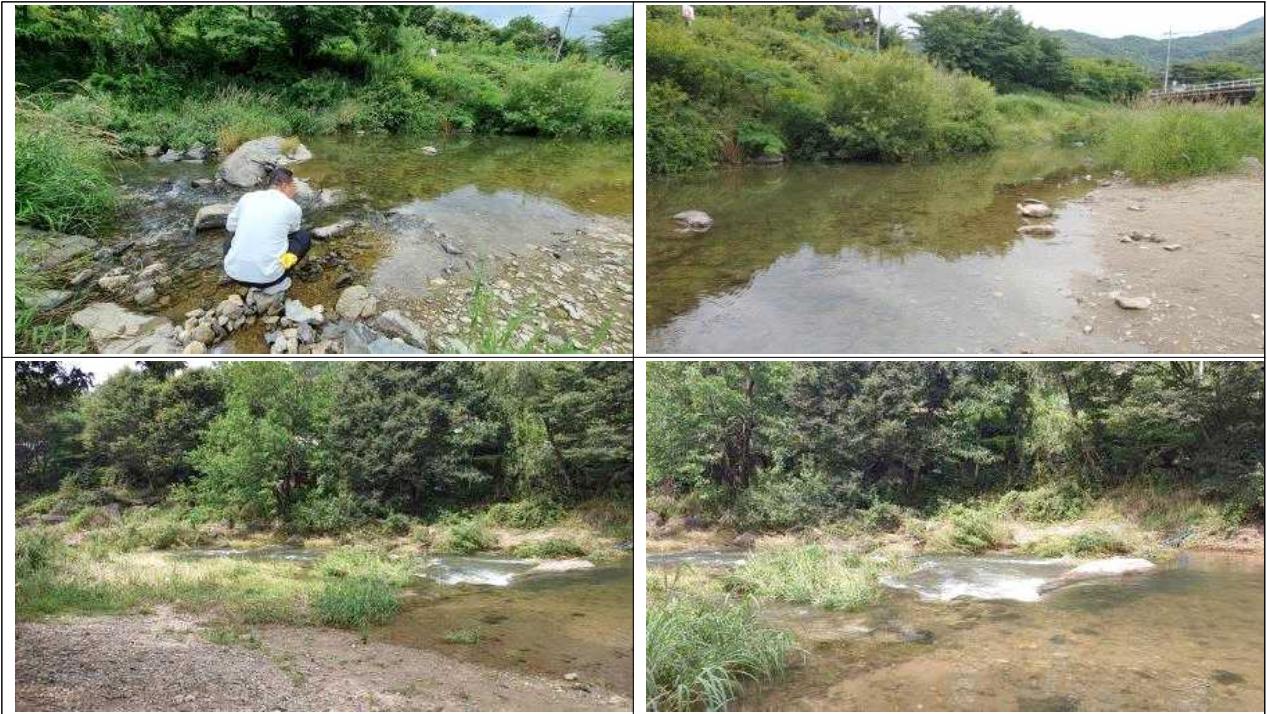
하천 현황					
하천명(도량)	9. 오곡1교 부근				
하천유량	<input checked="" type="checkbox"/> 많다	<input type="checkbox"/> 평상시와 같다	<input type="checkbox"/> 적은편	<input type="checkbox"/> 전혀없다	
물의 상태	탁도 (낮음 / <input checked="" type="checkbox"/> 보통 / 높음) 거품 (<input checked="" type="checkbox"/> 없음 / 약간 / 많음)		냄새 (없음 / <input checked="" type="checkbox"/> 약간 / 심함) 기름띠 (<input checked="" type="checkbox"/> 없음 / 약간 / 많음)		
수온	20.6°C	PH	7.68	EC	0.23mS
쓰레기	<input type="checkbox"/> 생활쓰레기 (종류:) <input type="checkbox"/> 폐농자재 (종류:) <input type="checkbox"/> 폐건축물 (종류:) <input type="checkbox"/> 폐농축산물 (종류:) <input checked="" type="checkbox"/> 기타 쓰레기 (종류: 캠핑족 쓰레기, 숯, 수건 등) <input type="checkbox"/> 없음				
축사	<input type="checkbox"/> 있다 (종류 : 계사 / 사육두수 :) <input checked="" type="checkbox"/> 없다				
가축분뇨	<input type="checkbox"/> 있다 (세부지점 : / 덮개 유무 : ○ , X)				
생활 · 공장 하수	<input checked="" type="checkbox"/> 생활하수구가 있다 : 탁하다() 악취난다() 보통 (<input checked="" type="checkbox"/> v) <input type="checkbox"/> 공장하수구가 있다 : 탁하다() 악취난다() 보통 () <input type="checkbox"/> 생활하수 및 공장하수가 전혀 없다 <input type="checkbox"/> 기타 ()

조류 발생	<input checked="" type="checkbox"/> 이상없다 <input type="checkbox"/> 구간별로 갈색 규조류가 등등 떠다닌다 <input type="checkbox"/> 황색 규조류가 실처럼 발생했다 <input type="checkbox"/> 옅은 녹조류가 구간별로 발생했다 <input type="checkbox"/> 진한 녹조현상이 발생했다 (많다 / 조금 있다) <input type="checkbox"/> 기타 ()				
불법 행위	<input type="checkbox"/> 투방 등 불법어업행위 발생 (지점 :) <input type="checkbox"/> 다량의 쓰레기 투기 및 매립행위 발생(지점 :) <input type="checkbox"/> 차량 세차행위 발생 (지점 :) <input type="checkbox"/> 하천변 경작행위 발생 (지점 :) <input checked="" type="checkbox"/> 기타 (캠핑)				
공사 진행	<input type="checkbox"/> 공사중이다 (내용 :) - 오탁방지시설이 설치되어 있다() 없다() <input checked="" type="checkbox"/> 없다 <input type="checkbox"/> 기타 ()				
지난 조사 후 개선된 사항 (또는 기타사항)	- 조사된 곳의 쓰레기, 가축분뇨, 불법행위 등의 개선 여부(상세 기록)
