2022 시민과 함께하는 병천천 물환경 연구 조사 사업보고서

[2022년 천안NGO센터 현장연구조사 사업]

사단법인 천안아산환경운동연합

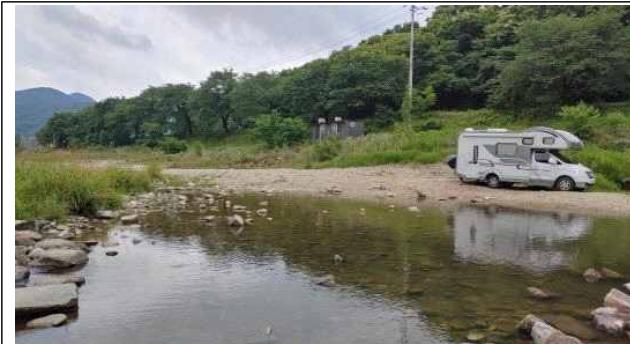
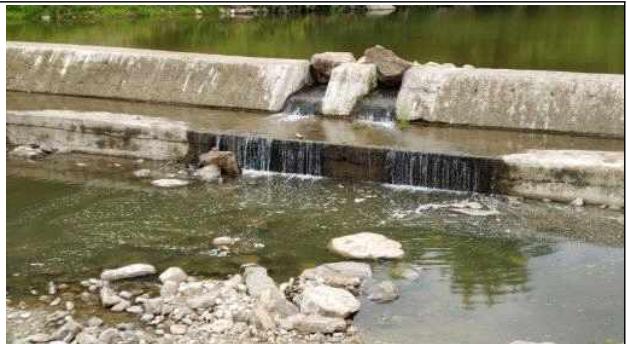
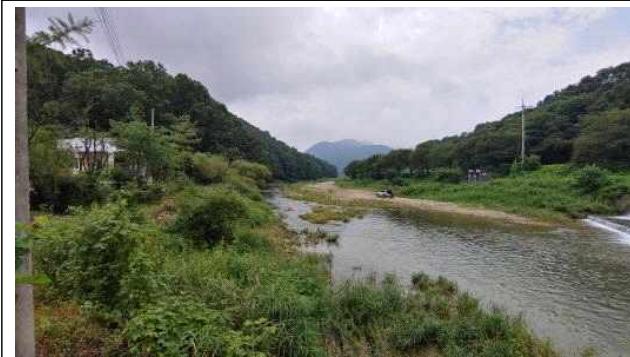
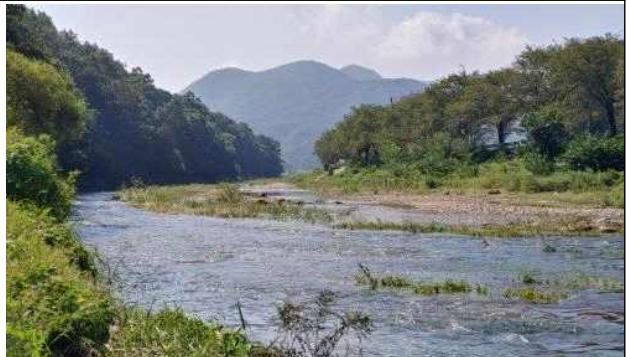
하천 현황					
하천명(도량)	10. OK캠핑장 부근				
하천유량	v 많다	평상시와 같다	적은편	전혀없다	
물의 상태	탁도 (낮음 / 보통 / v 높음)	냄새 (없음 / v 약간 / 심함)			
	거품 (없음 / 약간 / v 많음)	기름띠 (v 없음 / 약간 / 많음)			
수온	20.3°C	PH	7.53	EC	0.24mS
쓰레기	<input type="checkbox"/> 생활쓰레기 (종류:) <input type="checkbox"/> 폐농자재 (종류:) <input type="checkbox"/> 폐건축물 (종류:) <input type="checkbox"/> 폐농축산물 (종류:) <input type="checkbox"/> 기타 쓰레기 (종류:) <input checked="" type="checkbox"/> 없음				
축사	<input type="checkbox"/> 있다 (종류 : 계사 / 사육두수 :) <input checked="" type="checkbox"/> 없다				
가축분뇨	<input type="checkbox"/> 있다 (세부지점 : / 덮개 유무 : O , X)				
생활 · 공장 하수	<input checked="" type="checkbox"/> 생활하수구가 있다 : 탁하다() 악취난다() 보통 (v) <input type="checkbox"/> 공장하수구가 있다 : 탁하다() 악취난다() 보통 () <input type="checkbox"/> 생활하수 및 공장하수가 전혀 없다 <input type="checkbox"/> 기타 ()				
조류 발생	<input checked="" type="checkbox"/> 이상없다 <input type="checkbox"/> 구간별로 갈색 규조류가 둥둥 떠다닌다 <input type="checkbox"/> 황색 규조류가 실처럼 발생했다 <input type="checkbox"/> 옅은 녹조류가 구간별로 발생했다 <input type="checkbox"/> 진한 녹조현상이 발생했다 (많다 / 조금 있다) <input type="checkbox"/> 기타 ()

불법 행위	<input type="checkbox"/> 투망 등 불법어업행위 발생 (지점 :) <input type="checkbox"/> 다량의 쓰레기 투기 및 매립행위 발생(지점 :) <input type="checkbox"/> 차량 세차행위 발생 (지점 :) <input type="checkbox"/> 하천변 경작행위 발생 (지점 :) <input checked="" type="checkbox"/> 기타 (캠핑장이 하천을 사유지로 사용하고 있음.)				
공사 진행	<input checked="" type="checkbox"/> 공사중이다 (내용 : 하천보수공사 진행중) - 오탁방지시설이 설치되어 있다() 없다() <input type="checkbox"/> 없다 <input type="checkbox"/> 기타 ()				
지난 조사 후 개선된 사항 (또는 기타사항)	- 조사된 곳의 쓰레기, 가축분뇨, 불법행위 등의 개선 여부(상세 기록)

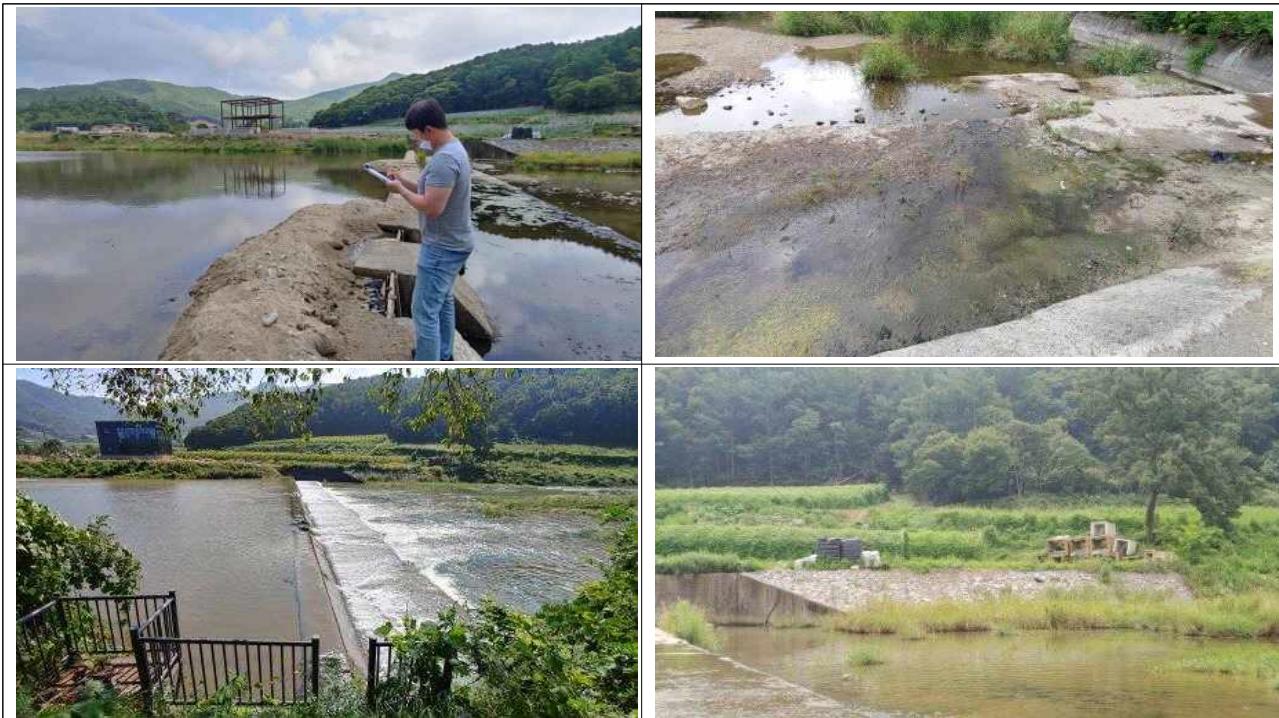
하천 현황					
하천명(도량)	11. 매송교(보있는곳) 부근				
하천유량	<input checked="" type="checkbox"/> 많다	<input type="checkbox"/> 평상시와 같다	<input type="checkbox"/> 적은편	<input type="checkbox"/> 전혀없다	
물의 상태	탁도 (낮음 / 보통 / <input checked="" type="checkbox"/> 높음) 거품 (없음 / 약간 / <input checked="" type="checkbox"/> 많음)		냄새 (없음 / <input checked="" type="checkbox"/> 약간 / 심함) 기름띠 (<input checked="" type="checkbox"/> 없음 / 약간 / 많음)		
수온	20.2°C	PH	7.16	EC	0.24mS
쓰레기	<input checked="" type="checkbox"/> 생활쓰레기 (종류:) <input type="checkbox"/> 폐농자재 (종류:) <input type="checkbox"/> 폐건축물 (종류:) <input type="checkbox"/> 폐농축산물 (종류:) <input type="checkbox"/> 기타 쓰레기 (종류:) <input type="checkbox"/> 없음				
축사	<input type="checkbox"/> 있다 (종류 : 계사 / 사육두수 :) <input checked="" type="checkbox"/> 없다				
가축분뇨	<input type="checkbox"/> 있다 (세부지점 : / 덮개 유무 : O , X)				
생활 · 공장 하수	<input checked="" type="checkbox"/> 생활하수구가 있다 : 탁하다() 악취난다() 보통 (<input checked="" type="checkbox"/>) <input type="checkbox"/> 공장하수구가 있다 : 탁하다() 악취난다() 보통 () <input type="checkbox"/> 생활하수 및 공장하수가 전혀 없다 <input checked="" type="checkbox"/> 기타 (옆 하우스 많음.)

조류 발생	<input type="checkbox"/> 이상없다 <input type="checkbox"/> 구간별로 갈색 규조류가 둥둥 떠다닌다 <input type="checkbox"/> 황색 규조류가 실처럼 발생했다 <input checked="" type="checkbox"/> 옅은 녹조류가 구간별로 발생했다 <input type="checkbox"/> 진한 녹조현상이 발생했다 (많다 / 조금 있다) <input checked="" type="checkbox"/> 기타 (보 하부 녹조 발생)				
불법 행위	<input type="checkbox"/> 투방 등 불법어업행위 발생 (지점 :) <input type="checkbox"/> 다량의 쓰레기 투기 및 매립행위 발생(지점 :) <input type="checkbox"/> 차량 세차행위 발생 (지점 :) <input type="checkbox"/> 하천변 경작행위 발생 (지점 :) <input checked="" type="checkbox"/> 기타 (캠핑장이 하천을 사유지로 사용하고 있음.)				
공사 진행	<input checked="" type="checkbox"/> 공사중이다 (내용 : 보 부근 주택 공사) - 오탁방지시설이 설치되어 있다() 없다() <input type="checkbox"/> 없다 <input type="checkbox"/> 기타 (
지난 조사 후 개선된 사항 (또는 기타사항)	- 조사된 곳의 쓰레기, 가축분뇨, 불법행위 등의 개선 여부(상세 기록)

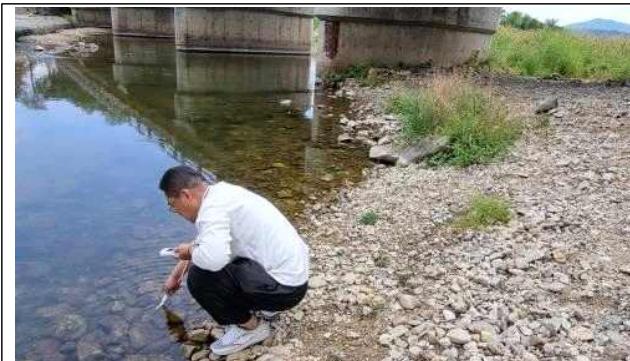
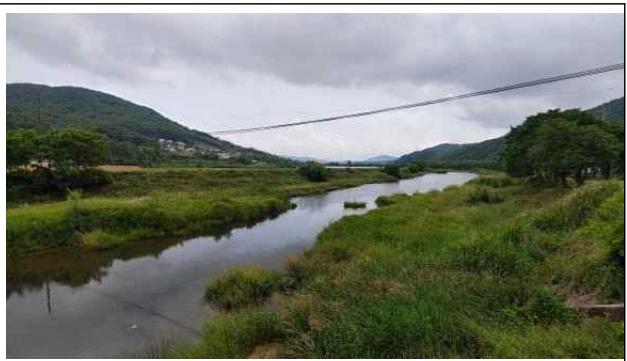
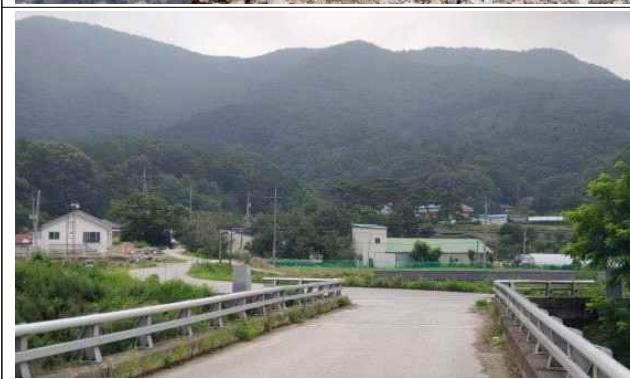
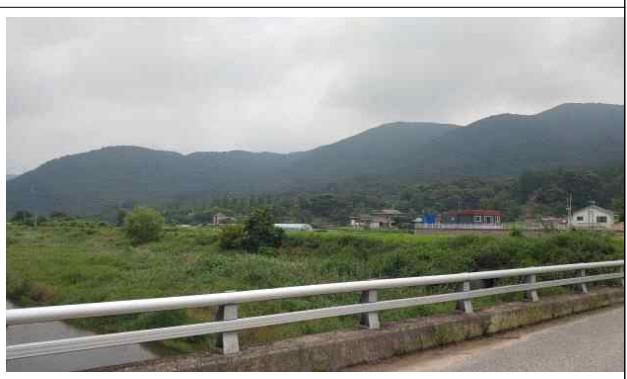
하천 현황					
하천명(도량)	12. 매송교(보있는곳) 부근				
하천유량	<input checked="" type="checkbox"/> 많다	<input type="checkbox"/> 평상시와 같다	<input type="checkbox"/> 적은편	전혀없다	
물의 상태	탁도 (낮음 / 보통 / <input checked="" type="checkbox"/> 높음) 거품 (없음 / <input checked="" type="checkbox"/> 약간 / 많음)		냄새 (없음 / <input checked="" type="checkbox"/> 약간 / 심함) 기름띠 (<input checked="" type="checkbox"/> 없음 / 약간 / 많음)		
수온	20.2°C	PH	7.13	EC	0.22mS
쓰레기	<input checked="" type="checkbox"/> 생활쓰레기 (종류: _____) <input type="checkbox"/> 폐농자재 (종류: _____) <input type="checkbox"/> 폐건축물 (종류: _____) <input type="checkbox"/> 폐농축산물 (종류: _____) <input type="checkbox"/> 기타 쓰레기 (종류: _____) <input type="checkbox"/> 없음				
축사	<input type="checkbox"/> 있다 (종류 : 계사 / 사육두수 : _____) <input checked="" type="checkbox"/> 없다				
가축분뇨	<input type="checkbox"/> 있다 (세부지점 : _____ / 덮개 유무 : O, X _____) <input checked="" type="checkbox"/> 없다 <input type="checkbox"/> 기타 (_____)

생활 · 공장 하수	<input checked="" type="checkbox"/> 생활하수구가 있다 : 탁하다(_____) 악취난다(_____) 보통 (<input checked="" type="checkbox"/> v) <input checked="" type="checkbox"/> 공장하수구가 있다 : 탁하다(_____) 악취난다(_____) 보통 (<input checked="" type="checkbox"/> v) <input type="checkbox"/> 생활하수 및 공장하수가 전혀 없다 <input checked="" type="checkbox"/> 기타 (마을 밀집 지역 _____)				
조류 발생	<input checked="" type="checkbox"/> 이상없다 <input type="checkbox"/> 구간별로 갈색 규조류가 등등 떠다닌다 <input type="checkbox"/> 황색 규조류가 실처럼 발생했다 <input type="checkbox"/> 옅은 녹조류가 구간별로 발생했다 <input type="checkbox"/> 진한 녹조현상이 발생했다 (많다 / 조금 있다) <input type="checkbox"/> 기타 (_____)				
불법 행위	<input type="checkbox"/> 투방 등 불법어업행위 발생 (지점 : _____) <input type="checkbox"/> 다량의 쓰레기 투기 및 매립행위 발생(지점 : _____) <input type="checkbox"/> 차량 세차행위 발생 (지점 : _____) <input type="checkbox"/> 하천변 경작행위 발생 (지점 : _____) <input checked="" type="checkbox"/> 기타 (캠핑장이 하천을 사유지로 사용하고 있음. _____)				
공사 진행	<input checked="" type="checkbox"/> 공사중이다 (내용 : 옆 논 성토중 _____) - 오탁방지시설이 설치되어 있다(_____) 없다(_____) <input type="checkbox"/> 없다 <input type="checkbox"/> 기타 (_____)

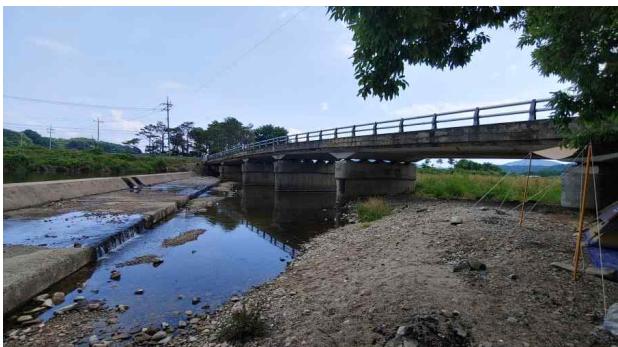
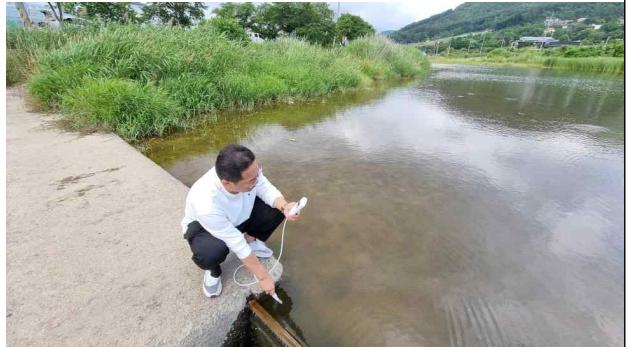
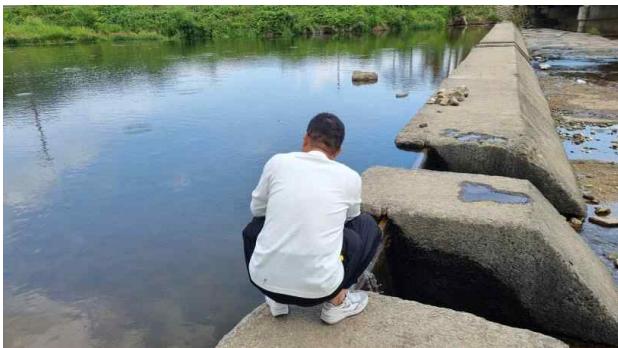
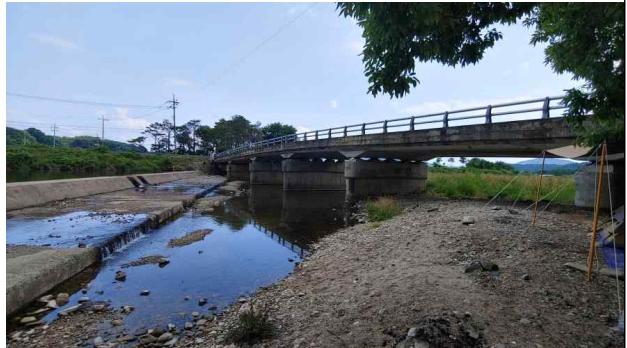
하천 현황					
하천명(도량)	13. 은석교 부근				
하천유량	<input checked="" type="checkbox"/> 많다	<input type="checkbox"/> 평상시와 같다	<input type="checkbox"/> 적은편	<input type="checkbox"/> 전혀없다	
물의 상태	탁도 (낮음 / 보통 / <input checked="" type="checkbox"/> 높음) 거품 (없음 / <input checked="" type="checkbox"/> 약간 / 많음)		냄새 (없음 / <input checked="" type="checkbox"/> 약간 / 심함) 기름띠 (<input checked="" type="checkbox"/> 없음 / 약간 / 많음)		
수온	21.5℃	PH	7.42	EC	0.22mS
쓰레기	<input checked="" type="checkbox"/> 생활쓰레기 (종류:) <input type="checkbox"/> 폐농자재 (종류:) <input type="checkbox"/> 폐건축물 (종류:) <input type="checkbox"/> 폐농축산물 (종류:) <input checked="" type="checkbox"/> 기타 쓰레기 (종류: 캠핑족 많음) <input type="checkbox"/> 없음				
축사	<input type="checkbox"/> 있다 (종류 : 계사 / 사육두수 :) <input checked="" type="checkbox"/> 없다				
가축분뇨	<input type="checkbox"/> 있다 (세부지점 : / 덮개 유무 : O , X)				
생활 · 공장 하수	<input checked="" type="checkbox"/> 생활하수구가 있다 : 탁하다() 악취난다() 보통 (<input checked="" type="checkbox"/>) <input checked="" type="checkbox"/> 공장하수구가 있다 : 탁하다() 악취난다() 보통 (<input checked="" type="checkbox"/>) <input type="checkbox"/> 생활하수 및 공장하수가 전혀 없다 <input checked="" type="checkbox"/> 기타 (마을 밀집 지역)

조류 발생	<input checked="" type="checkbox"/> 이상없다 <input type="checkbox"/> 구간별로 갈색 규조류가 둥둥 떠다닌다 <input type="checkbox"/> 황색 규조류가 실처럼 발생했다 <input type="checkbox"/> 옅은 녹조류가 구간별로 발생했다 <input type="checkbox"/> 진한 녹조현상이 발생했다 (많다 / 조금 있다) <input type="checkbox"/> 기타 ()				
불법 행위	<input type="checkbox"/> 투방 등 불법어업행위 발생 (지점 :) <input type="checkbox"/> 다량의 쓰레기 투기 및 매립행위 발생(지점 :) <input type="checkbox"/> 차량 세차행위 발생 (지점 :) <input type="checkbox"/> 하천변 경작행위 발생 (지점 :) <input checked="" type="checkbox"/> 기타 (캠핑장이 하천을 사유지로 사용하고 있음.)				
공사 진행	<input checked="" type="checkbox"/> 공사중이다 (내용 : 옆 논 성토중) - 오탁방지시설이 설치되어 있다() 없다() <input type="checkbox"/> 없다 <input type="checkbox"/> 기타 ()				
지난 조사 후 개선된 사항 (또는 기타사항)	- 조사된 곳의 쓰레기, 가축분뇨, 불법행위 등의 개선 여부(상세 기록)

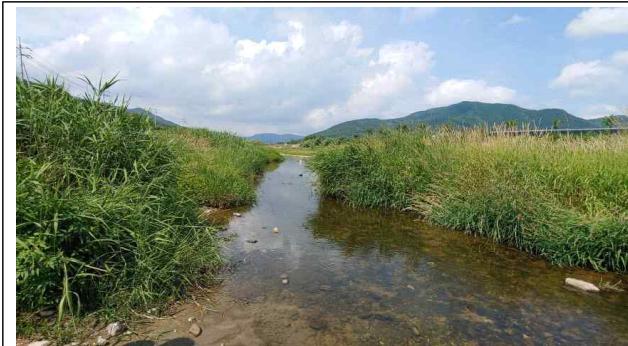
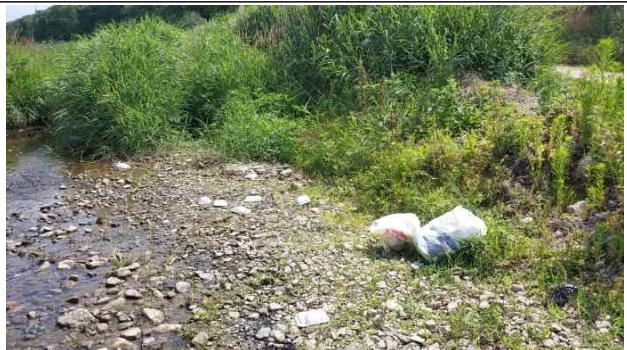
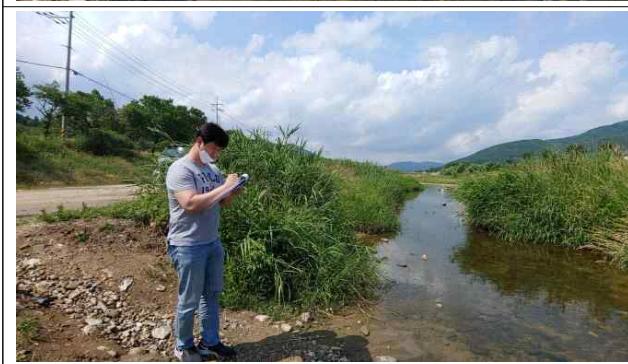
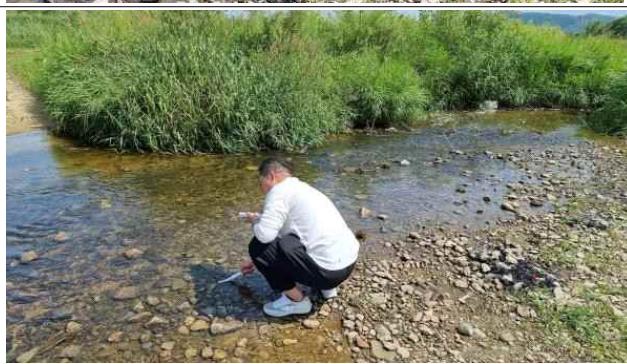
하천 현황					
하천명(도량)	14. 은지교 부근(하류)				
하천유량	많다	평상시와 같다	v적은편	전혀없다	
물의 상태	탁도 (v낮음 / 보통 / 높음) 거품 (없음 / 약간 / v많음)	냄새 (없음 / v약간 / 심함) 기름띠 (v없음 / 약간 / 많음)			
수온	22.2°C	PH	7.39	EC	0.22mS
쓰레기	<input checked="" type="checkbox"/> 생활쓰레기 (종류: 모닥불) <input type="checkbox"/> 폐농자재 (종류:) <input type="checkbox"/> 폐건축물 (종류:) <input type="checkbox"/> 폐농축산물 (종류:) <input checked="" type="checkbox"/> 기타 쓰레기 (종류: 캠핑족 쓰레기) <input type="checkbox"/> 없음				
축사	<input type="checkbox"/> 있다 (종류 : 계사 / 사육두수 :) <input checked="" type="checkbox"/> 없다				
가축분뇨	<input type="checkbox"/> 있다 (세부지점 : / 덮개 유무 : O , X)				
생활 · 공장 하수	<input checked="" type="checkbox"/> 생활하수구가 있다 : 탁하다() 악취난다() 보통 (v) <input checked="" type="checkbox"/> 공장하수구가 있다 : 탁하다() 악취난다() 보통 (v) <input type="checkbox"/> 생활하수 및 공장하수가 전혀 없다 <input checked="" type="checkbox"/> 기타 (마을 밀집 지역)				
조류 발생	<input checked="" type="checkbox"/> 이상없다 <input type="checkbox"/> 구간별로 갈색 규조류가 둥둥 떠다닌다 <input type="checkbox"/> 황색 규조류가 실처럼 발생했다 <input type="checkbox"/> 옅은 녹조류가 구간별로 발생했다 <input type="checkbox"/> 진한 녹조현상이 발생했다 (많다 / 조금 있다) <input type="checkbox"/> 기타 ()

불법 행위	<input type="checkbox"/> 투망 등 불법어업행위 발생 (지점 :) <input checked="" type="checkbox"/> 다량의 쓰레기 투기 및 매립행위 발생(지점 :) <input type="checkbox"/> 차량 세차행위 발생 (지점 :) <input type="checkbox"/> 하천변 경작행위 발생 (지점 :) <input checked="" type="checkbox"/> 기타 (캠핑족)				
공사 진행	<input checked="" type="checkbox"/> 공사중이다 (내용 : 기초공사 진행중 - 오타방지시설이 설치되어 있다() 없다()) <input type="checkbox"/> 없다 <input type="checkbox"/> 기타 ()				
지난 조사 후 개선된 사항 (또는 기타사항)	- 조사된 곳의 쓰레기, 가축분뇨, 불법행위 등의 개선 여부(상세 기록)

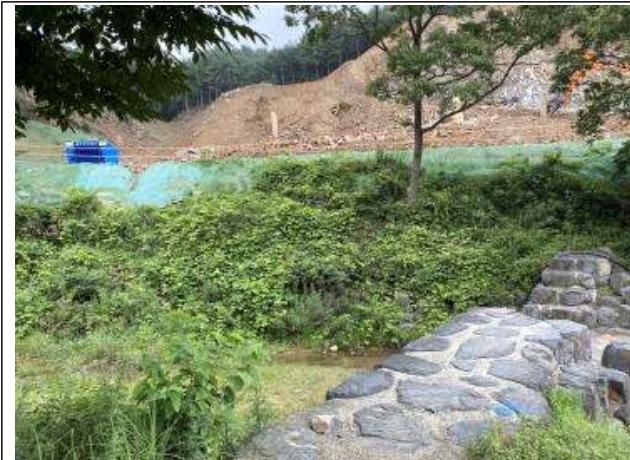
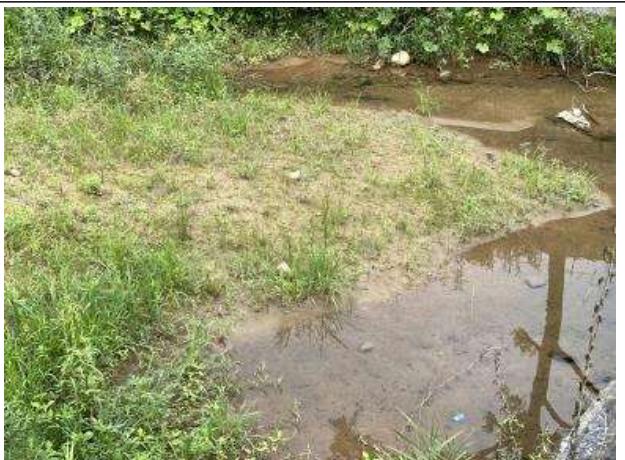
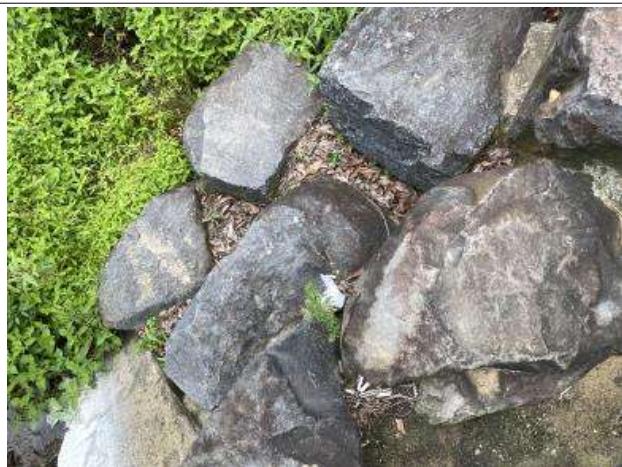
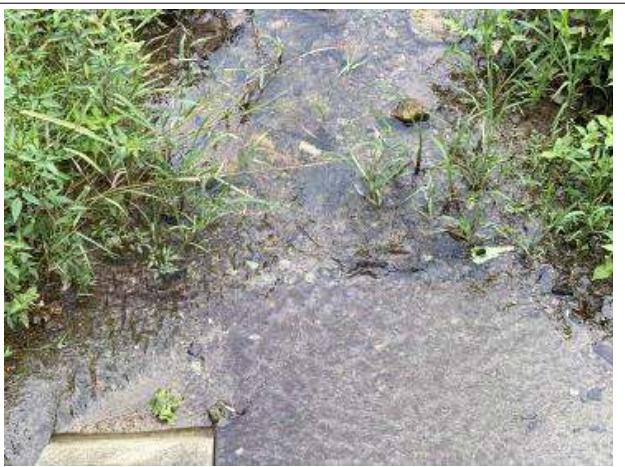
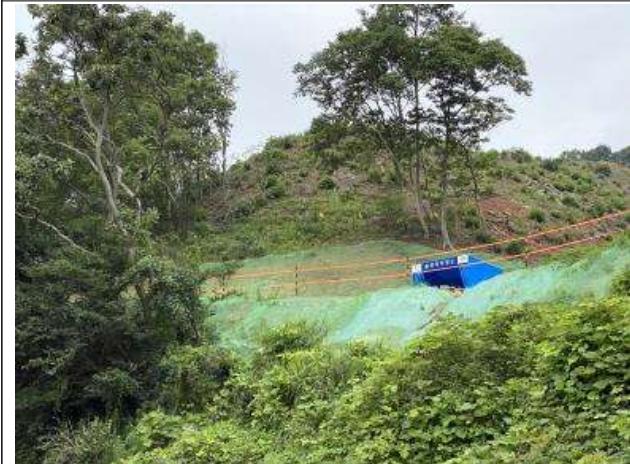
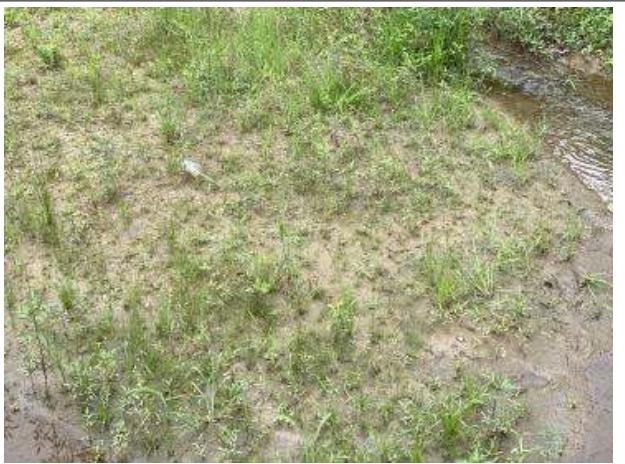
하천 현황					
하천명(도량)	1. 사담리 사방댐				
하천유량	많다	v평상시와 같다	적은편	전혀없다	
물의 상태	탁도 (v낮음 / 보통 / 높음) 거품 (v없음 / 약간 / 많음)	냄새 (v없음 / 약간 / 심함) 기름띠 (v없음 / 약간 / 많음)			
수온	22.1°C	PH	7.83	EC	0.16mS
쓰레기	<input type="checkbox"/> 생활쓰레기 (종류:) <input type="checkbox"/> 폐농자재 (종류: 마대자루) <input type="checkbox"/> 폐건축물 (종류:) <input type="checkbox"/> 폐농축산물 (종류:) <input checked="" type="checkbox"/> 기타 쓰레기 (종류: 음료병) <input type="checkbox"/> 없음				
축사	<input type="checkbox"/> 있다 (종류 :) / 사육두수 :) <input checked="" type="checkbox"/> 없다				
가축분뇨	<input type="checkbox"/> 있다 (세부지점 :) / 덮개 유무 : O , X)				
생활 · 공장 하수	<input type="checkbox"/> 생활하수구가 있다 : 탁하다() 악취난다() 보통 () <input type="checkbox"/> 공장하수구가 있다 : 탁하다() 악취난다() 보통 () <input checked="" type="checkbox"/> 생활하수 및 공장하수가 전혀 없다 <input type="checkbox"/> 기타 ()				
조류 발생	<input checked="" type="checkbox"/> 이상없다 <input type="checkbox"/> 구간별로 갈색 규조류가 등등 떠다닌다 <input type="checkbox"/> 황색 규조류가 실처럼 발생했다 <input type="checkbox"/> 옅은 녹조류가 구간별로 발생했다 <input type="checkbox"/> 진한 녹조현상이 발생했다 (많다 / 조금 있다) <input type="checkbox"/> 기타 ()

불법 행위	<input type="checkbox"/> 투방 등 불법어업행위 발생 (지점 :) <input type="checkbox"/> 다량의 쓰레기 투기 및 매립행위 발생(지점 :) <input type="checkbox"/> 차량 세차행위 발생 (지점 :) <input type="checkbox"/> 하천변 경작행위 발생 (지점 :) <input checked="" type="checkbox"/> 기타 (캠핑 장박)				
공사 진행	<input checked="" type="checkbox"/> 공사중이다 (내용 : 고속도로 현장 인접) - 오타방지시설이 설치되어 있다() 없다(v) <input type="checkbox"/> 없다 <input type="checkbox"/> 기타 ()				
지난 조사 후 개선된 사항 (또는 기타사항)	- 조사된 곳의 쓰레기, 가축분뇨, 불법행위 등의 개선 여부(상세 기록)

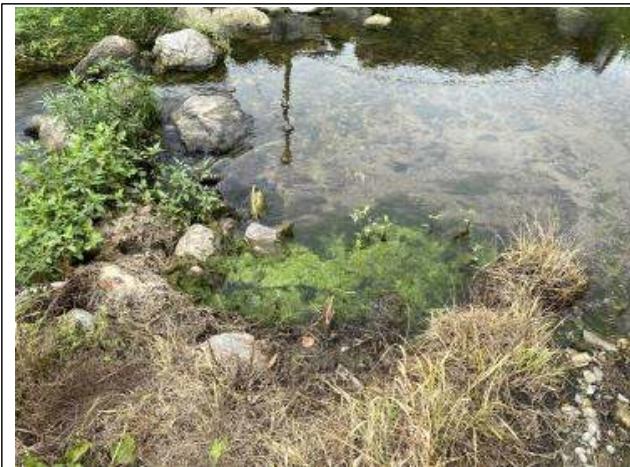
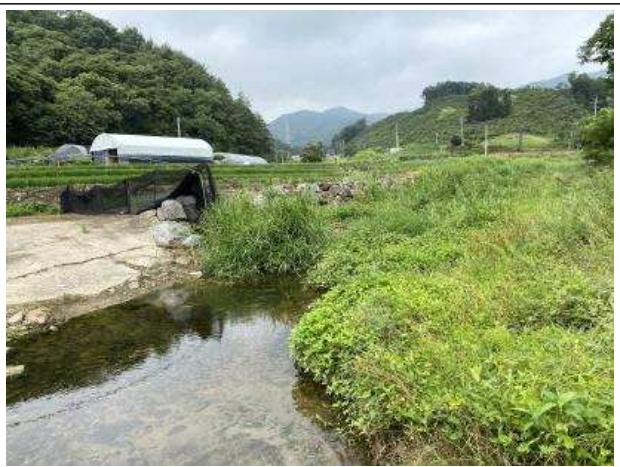
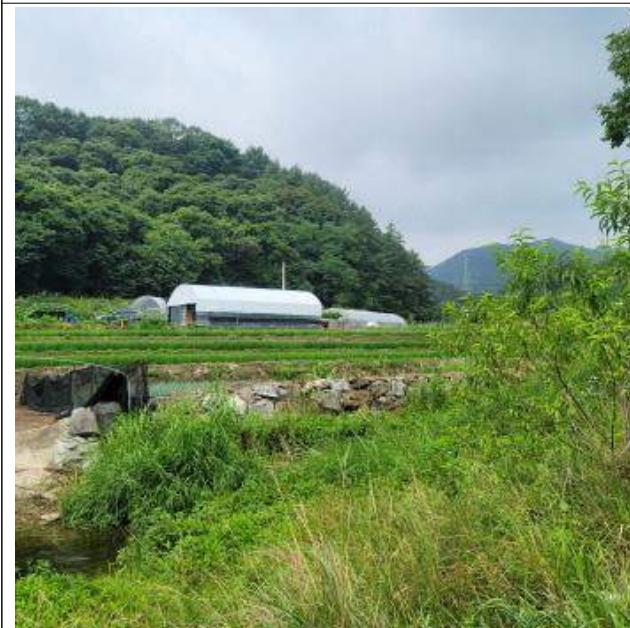
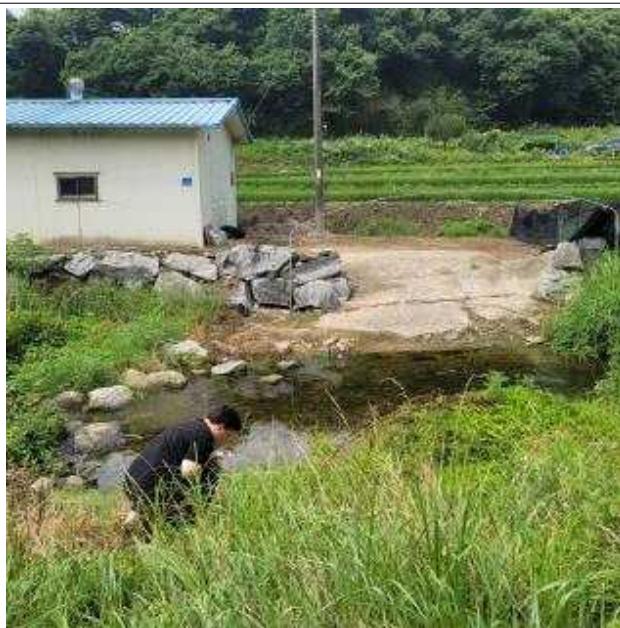
하천 현황					
하천명(도량)	2. 치키더키, 윤가네 쉼터				
하천유량	많다	v평상시와 같다	적은편	전혀없다	
물의 상태	탁도 (v낮음 / 보통 / 높음) 거품 (v없음 / 약간 / 많음)	냄새 (v없음 / 약간 / 심함) 기름띠 (v없음 / 약간 / 많음)			
수온	22.4℃	PH	7.53	EC	0.18mS
쓰레기	<input type="checkbox"/> 생활쓰레기 (종류:) <input type="checkbox"/> 폐농자재 (종류:) <input type="checkbox"/> 폐건축물 (종류:) <input type="checkbox"/> 폐농축산물 (종류:) <input type="checkbox"/> 기타 쓰레기 (종류:) <input checked="" type="checkbox"/> 없음				
축사	<input checked="" type="checkbox"/> 있다 (종류 : 치키더키 뒤 / 사육두수 :) <input type="checkbox"/> 없다				
가축분뇨	<input type="checkbox"/> 있다 (세부지점 : / 덮개 유무 : O , X)				
생활 · 공장 하수	<input checked="" type="checkbox"/> 생활하수구가 있다 : 탁하다() 악취난다() 보통 (v) <input type="checkbox"/> 공장하수구가 있다 : 탁하다() 악취난다() 보통 () <input type="checkbox"/> 생활하수 및 공장하수가 전혀 없다 <input type="checkbox"/> 기타 ()				
조류 발생	<input type="checkbox"/> 이상없다 <input type="checkbox"/> 구간별로 갈색 규조류가 등등 떠다닌다 <input type="checkbox"/> 황색 규조류가 실처럼 발생했다 <input checked="" type="checkbox"/> 옅은 녹조류가 구간별로 발생했다 <input type="checkbox"/> 진한 녹조현상이 발생했다 (많다 / 조금 있다) <input type="checkbox"/> 기타 ()

불법 행위	<input type="checkbox"/> 투방 등 불법어업행위 발생 (지점 :) <input type="checkbox"/> 다량의 쓰레기 투기 및 매립행위 발생(지점 :) <input type="checkbox"/> 차량 세차행위 발생 (지점 :) <input type="checkbox"/> 하천변 경작행위 발생 (지점 :) <input type="checkbox"/> 기타 ()				
공사 진행	<input type="checkbox"/> 공사중이다 (내용 : 고속도로 현장 인접) - 오타방지시설이 설치되어 있다() 없다() <input checked="" type="checkbox"/> 없다 <input type="checkbox"/> 기타 ()				
지난 조사 후 개선된 사항 (또는 기타사항)	- 조사된 곳의 쓰레기, 가축분뇨, 불법행위 등의 개선 여부(상세 기록) -

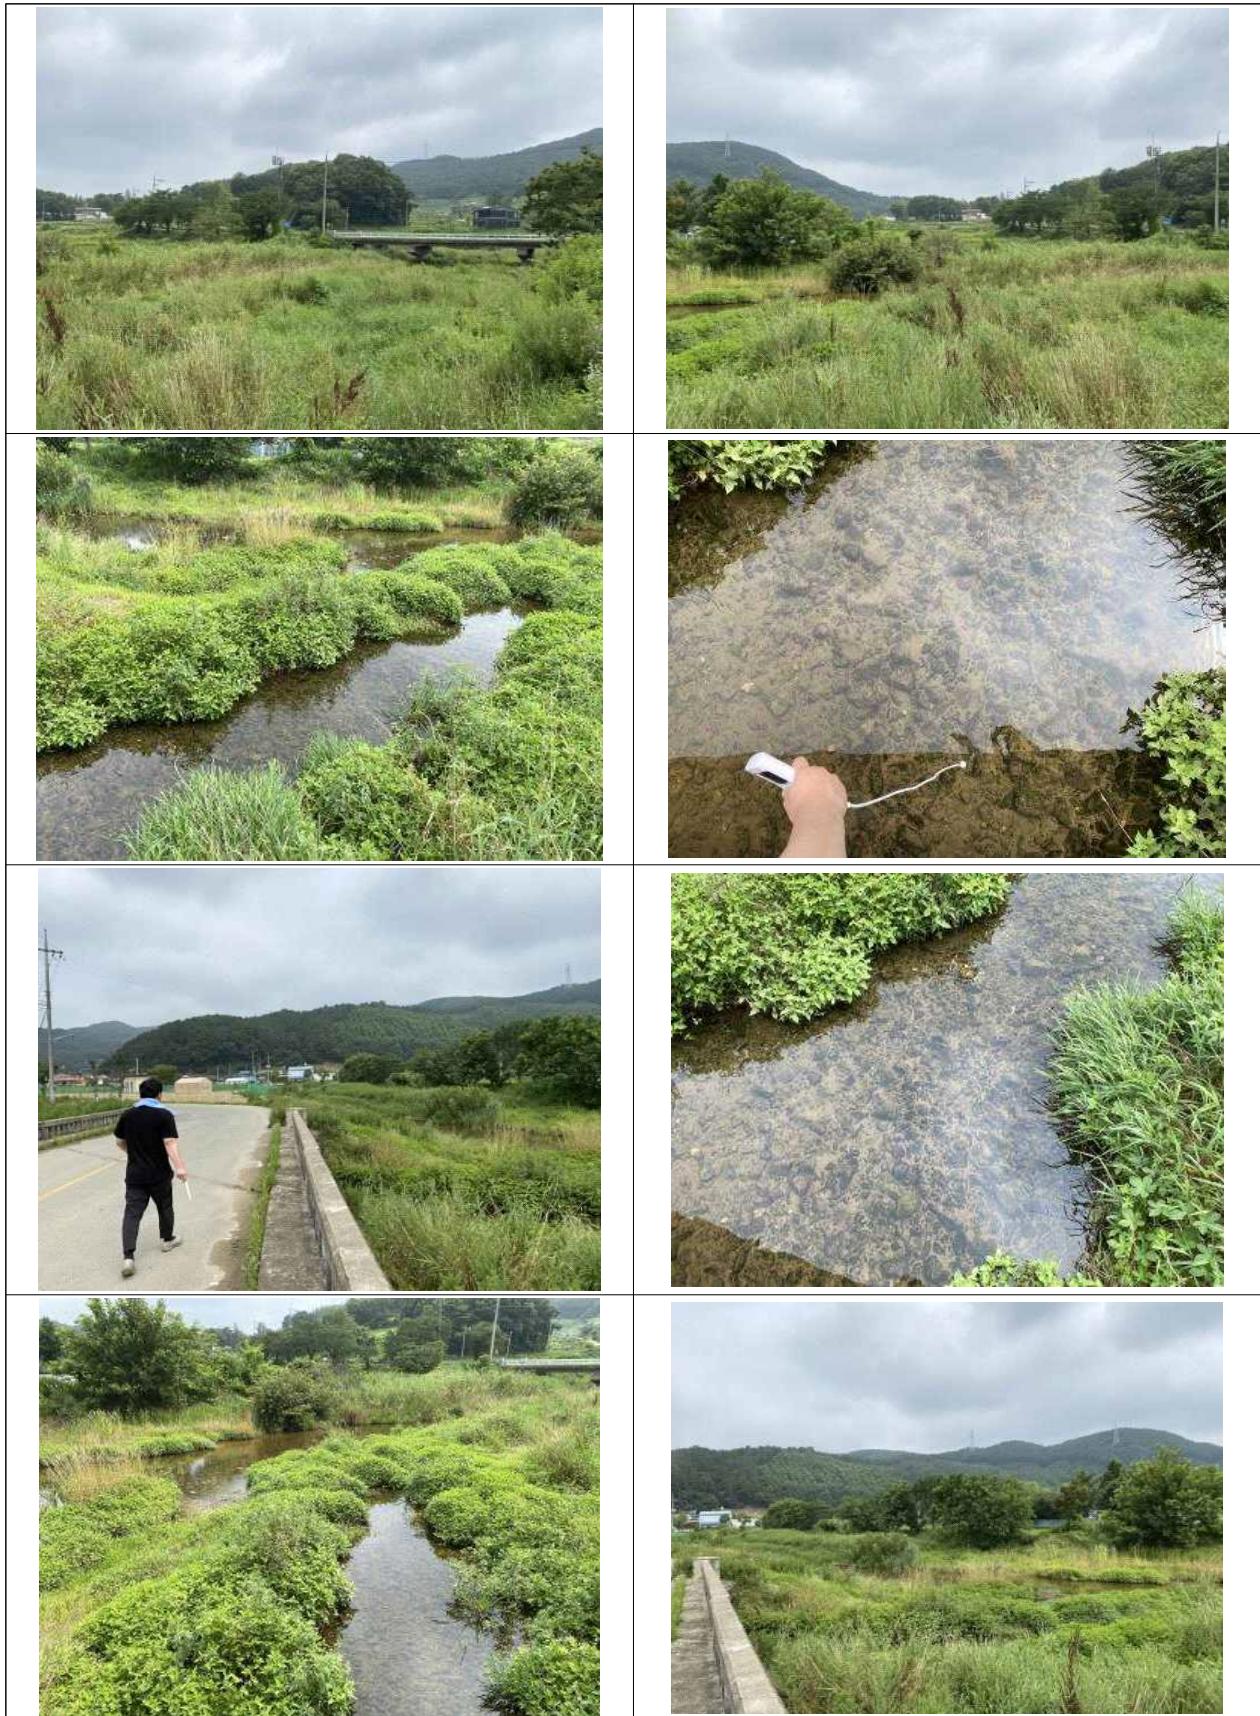
조사지점	4	조사일시	2022. 7. 19
조사자	강은주, 정종현	날씨(기온)	24℃

하천 현황					
하천명(도량)	4. 납안리 버스정류장 (납안1리 돌비석)				
하천유량	<input checked="" type="checkbox"/> 많다	<input type="checkbox"/> 평상시와 같다	<input type="checkbox"/> 적은편	전혀없다	
물의 상태	탁도 (<input checked="" type="checkbox"/> 낮음 / 보통 / 높음) 거품 (<input checked="" type="checkbox"/> 없음 / 약간 / 많음)		냄새 (<input checked="" type="checkbox"/> 없음 / 약간 / 심함) 기름띠 (<input checked="" type="checkbox"/> 없음 / 약간 / 많음)		
수온	21.8℃	PH	7.29	EC	0.14mS
쓰레기	<input type="checkbox"/> 생활쓰레기 (종류:) <input type="checkbox"/> 폐농자재 (종류:) <input type="checkbox"/> 폐건축물 (종류:) <input type="checkbox"/> 폐농축산물 (종류:) <input type="checkbox"/> 기타 쓰레기 (종류:) <input checked="" type="checkbox"/> 없음				
축사	<input checked="" type="checkbox"/> 있다 (종류 : 소 / 사육두수 : 10~20마리) <input type="checkbox"/> 없다				
가축분뇨	<input type="checkbox"/> 있다 (세부지점 : / 덮개 유무 : ○ , X)				
생활 · 공장 하수	<input checked="" type="checkbox"/> 생활하수구가 있다 : 탁하다() 악취난다() 보통 (<input checked="" type="checkbox"/>) <input type="checkbox"/> 공장하수구가 있다 : 탁하다() 악취난다() 보통 () <input type="checkbox"/> 생활하수 및 공장하수가 전혀 없다 <input type="checkbox"/> 기타 ()

조류 발생	<input checked="" type="checkbox"/> 이상없다 <input type="checkbox"/> 구간별로 갈색 규조류가 등등 떠다닌다 <input type="checkbox"/> 황색 규조류가 실처럼 발생했다 <input type="checkbox"/> 옅은 녹조류가 구간별로 발생했다 <input type="checkbox"/> 진한 녹조현상이 발생했다 (많다 / 조금 있다) <input type="checkbox"/> 기타 ()				
불법 행위	<input type="checkbox"/> 투망 등 불법어업행위 발생 (지점 :) <input type="checkbox"/> 다량의 쓰레기 투기 및 매립행위 발생(지점 :) <input type="checkbox"/> 차량 세차행위 발생 (지점 :) <input type="checkbox"/> 하천변 경작행위 발생 (지점 :) <input type="checkbox"/> 기타 ()				
공사 진행	<input type="checkbox"/> 공사중이다 (내용 : 주택 공사) - 오탁방지시설이 설치되어 있다() 없다() <input checked="" type="checkbox"/> 없다 <input type="checkbox"/> 기타 ()				
지난 조사 후 개선된 사항 (또는 기타사항)	- 조사된 곳의 쓰레기, 가축분뇨, 불법행위 등의 개선 여부(상세 기록)

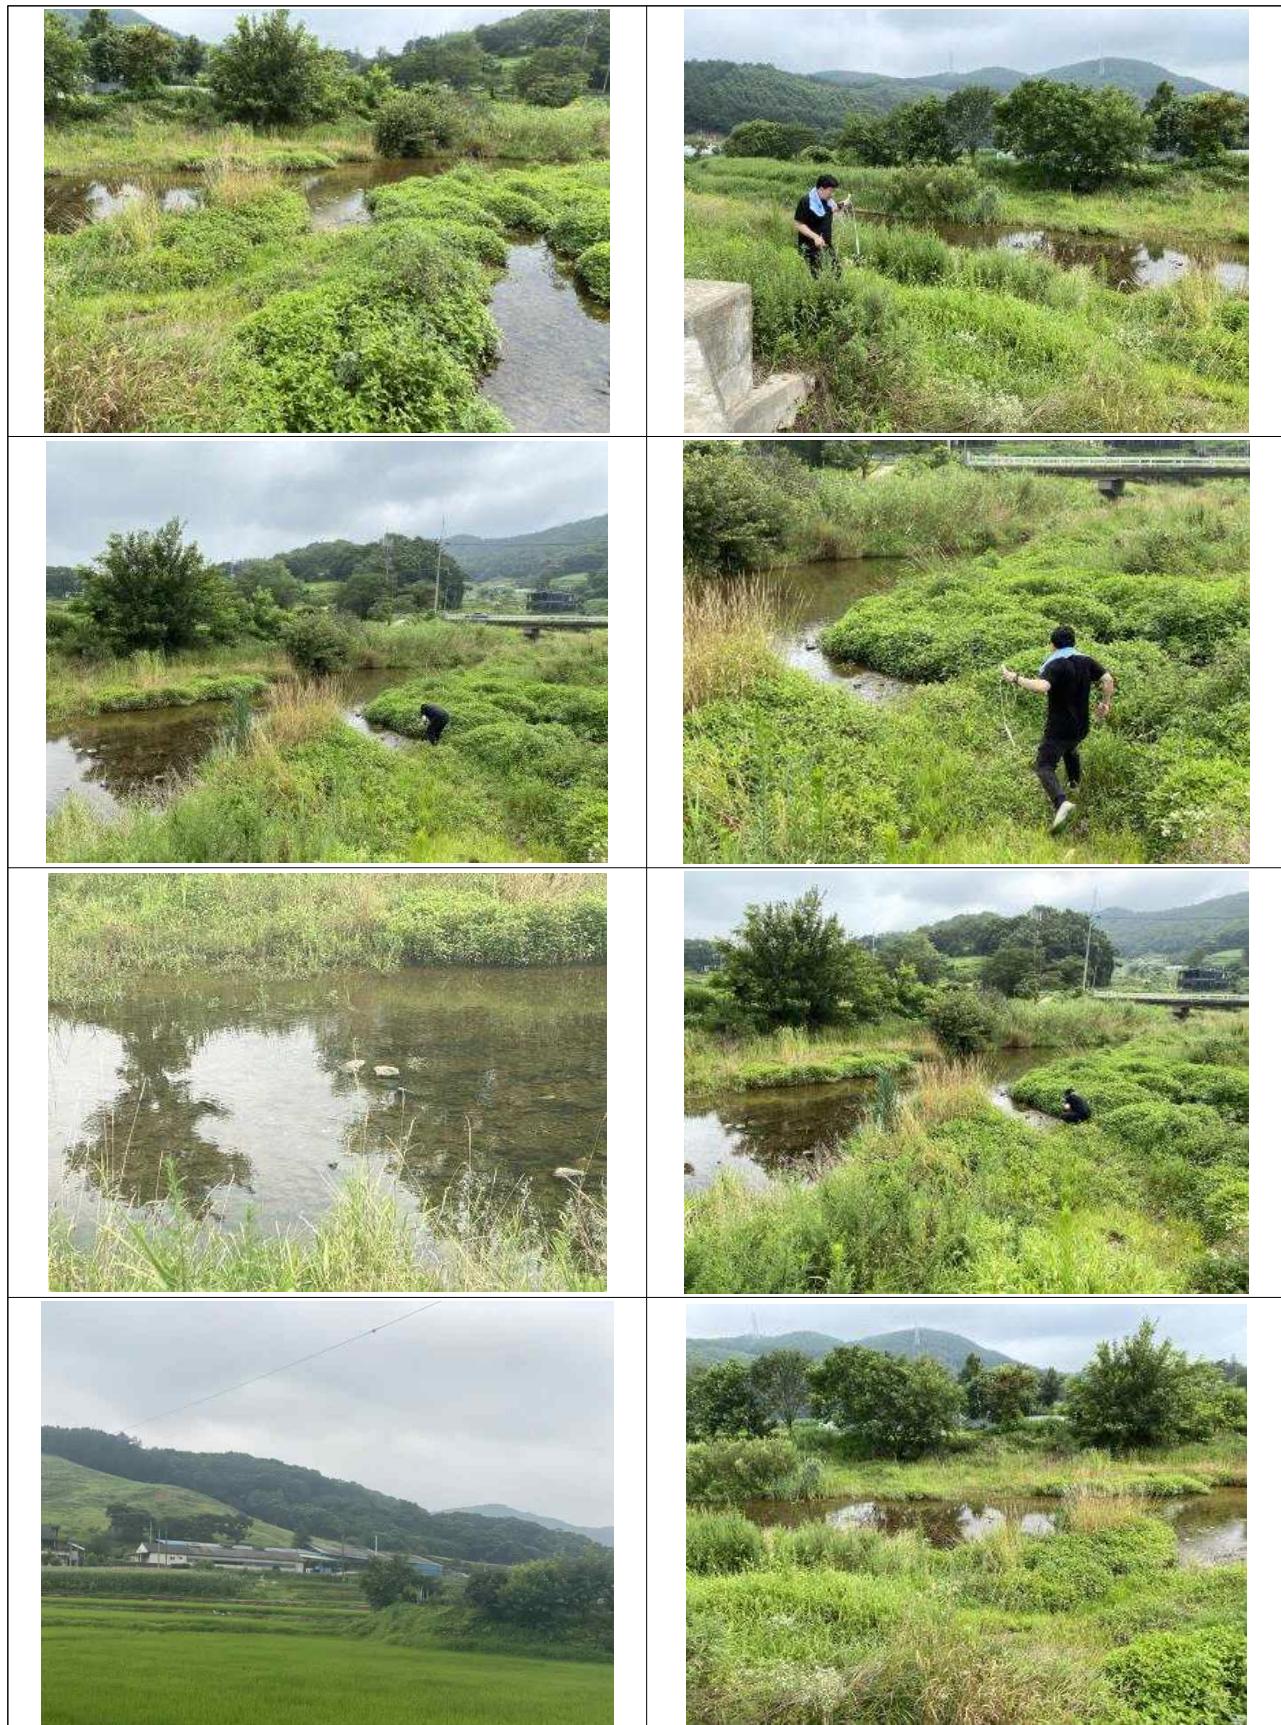
조사지점	5	조사일시	2022. 7. 19
조사자	강은주, 정종현	날씨(기온)	24℃

하천 현황					
하천명(도량)	5. 전곡리 버스정류장(길마제교)				
하천유량	많다	v평상시와 같다	적은편	전혀없다	
물의 상태	탁도 (낮음 / v보통 / 높음) 거품 (없음 / v약간 / 많음)	냄새 (v없음 / 약간 / 심함) 기름띠 (v없음 / 약간 / 많음)			
수온	22.3℃	PH	7.58	EC	0.16mS
쓰레기	<input checked="" type="checkbox"/> 생활쓰레기 (종류: v불판, v모닥불, v소주병) <input type="checkbox"/> 폐농자재 (종류:) <input type="checkbox"/> 폐건축물 (종류:) <input type="checkbox"/> 폐농축산물 (종류:) <input type="checkbox"/> 기타 쓰레기 (종류:) <input type="checkbox"/> 없음				
축사	<input type="checkbox"/> 있다 (종류 : / 사육두수 :) <input checked="" type="checkbox"/> 없다				
가축분뇨	<input type="checkbox"/> 있다 (세부지점 : / 덮개 유무 : O, X) <input checked="" type="checkbox"/> 없다 <input type="checkbox"/> 기타 ()				
생활 · 공장 하수	<input checked="" type="checkbox"/> 생활하수구가 있다 : 탁하다() 악취난다() 보통 (v) <input type="checkbox"/> 공장하수구가 있다 : 탁하다() 악취난다() 보통 () <input type="checkbox"/> 생활하수 및 공장하수가 전혀 없다 <input type="checkbox"/> 기타 ()				
조류 발생	<input type="checkbox"/> 이상없다 <input type="checkbox"/> 구간별로 갈색 규조류가 등등 떠다닌다 <input type="checkbox"/> 황색 규조류가 실처럼 발생했다 <input checked="" type="checkbox"/> 옅은 녹조류가 구간별로 발생했다 <input type="checkbox"/> 진한 녹조현상이 발생했다 (많다 / 조금 있다) <input type="checkbox"/> 기타 ()

불법 행위	<input type="checkbox"/> 투방 등 불법어업행위 발생 (지점 :) <input type="checkbox"/> 다량의 쓰레기 투기 및 매립행위 발생(지점 :) <input type="checkbox"/> 차량 세차행위 발생 (지점 :) <input type="checkbox"/> 하천변 경작행위 발생 (지점 :) <input checked="" type="checkbox"/> 기타 (캠핑 쓰레기)				
공사 진행	<input type="checkbox"/> 공사중이다 (내용 : 주택 공사) - 오탁방지시설이 설치되어 있다() 없다() <input checked="" type="checkbox"/> 없다 <input type="checkbox"/> 기타 ()				
지난 조사 후 개선된 사항 (또는 기타사항)	- 조사된 곳의 쓰레기, 가축분뇨, 불법행위 등의 개선 여부(상세 기록)

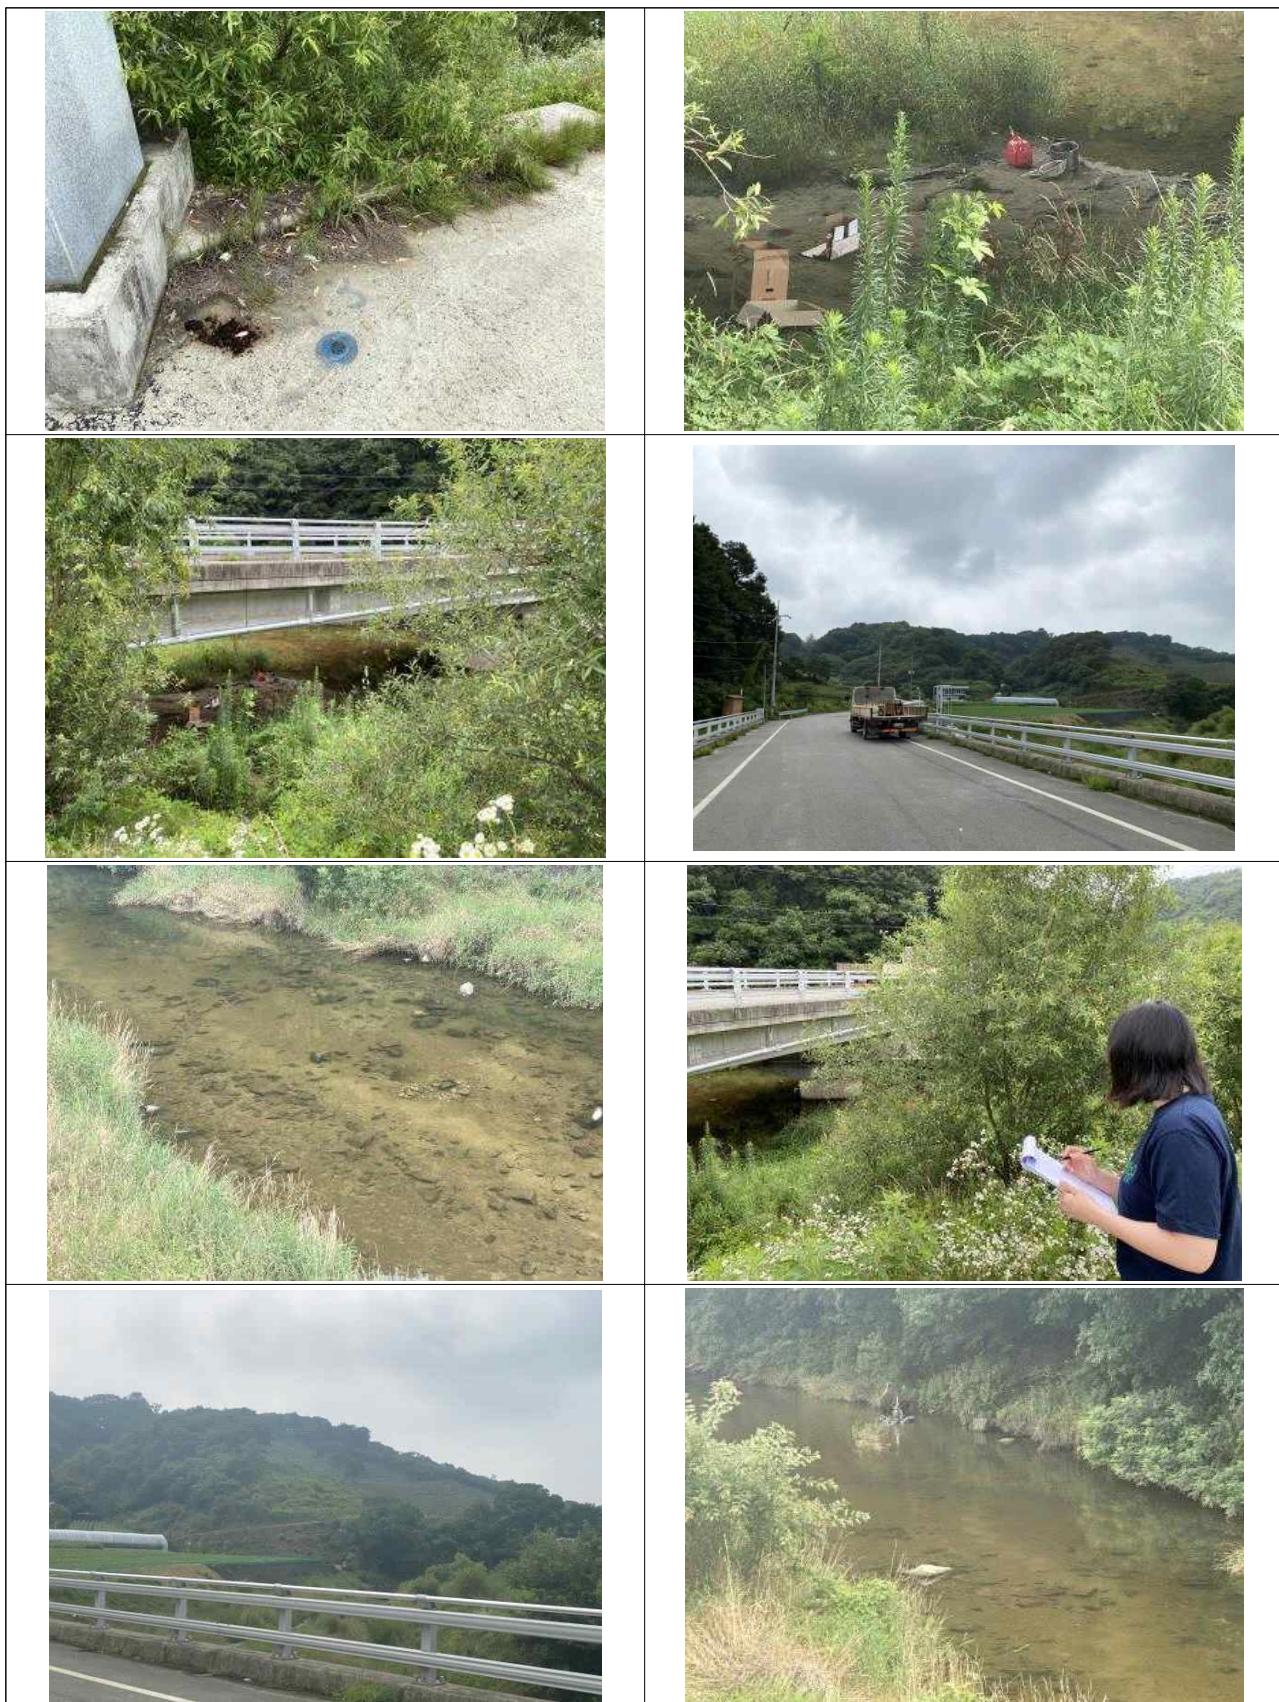
조사지점	6	조사일시	2022. 7. 19
조사자	강은주, 정종현	날씨(기온)	24℃

하천 현황					
하천명(도량)	6. 사담교 (양곡리 실개천 합류지점, 내고향가든)				
하천유량	많다	v평상시와 같다	적은편	전혀없다	
물의 상태	탁도 (낮음 / v보통 / 높음) 거품 (v없음 / 약간 / 많음)	냄새 (없음 / v약간 / 심함) 기름띠 (v없음 / 약간 / 많음)			
수온	22.4℃	PH	7.78	EC	0.15mS
쓰레기	<input checked="" type="checkbox"/> 생활쓰레기 (종류: 불판, 모닥불, 소주병, 플라스틱 등) <input checked="" type="checkbox"/> 폐농자재 (종류: 마대자루) <input type="checkbox"/> 폐건축물 (종류:) <input type="checkbox"/> 폐농축산물 (종류:) <input type="checkbox"/> 기타 쓰레기 (종류:) <input type="checkbox"/> 없음				
축사	<input type="checkbox"/> 있다 (종류 : / 사육두수 :) <input checked="" type="checkbox"/> 없다				
가축분뇨	<input type="checkbox"/> 있다 (세부지점 : / 덮개 유무 : O , X) <input checked="" type="checkbox"/> 없다 <input type="checkbox"/> 기타 ()				
생활 · 공장 하수	<input checked="" type="checkbox"/> 생활하수구가 있다 : 탁하다() 악취난다() 보통 (v) <input type="checkbox"/> 공장하수구가 있다 : 탁하다() 악취난다() 보통 () <input type="checkbox"/> 생활하수 및 공장하수가 전혀 없다 <input type="checkbox"/> 기타 ()				
조류 발생	<input type="checkbox"/> 이상없다 <input type="checkbox"/> 구간별로 갈색 규조류가 둉둥 떠다닌다 <input checked="" type="checkbox"/> 황색 규조류가 실처럼 발생했다 <input checked="" type="checkbox"/> 옅은 녹조류가 구간별로 발생했다 <input type="checkbox"/> 진한 녹조현상이 발생했다 (많다 / 조금 있다) <input type="checkbox"/> 기타 ()

불법 행위	<input type="checkbox"/> 투망 등 불법어업행위 발생 (지점 :) <input type="checkbox"/> 다량의 쓰레기 투기 및 매립행위 발생(지점 :) <input type="checkbox"/> 차량 세차행위 발생 (지점 :) <input type="checkbox"/> 하천변 경작행위 발생 (지점 :) <input type="checkbox"/> 기타 ()				
공사 진행	<input type="checkbox"/> 공사중이다 (내용 : 주택 공사) - 오타방지시설이 설치되어 있다() 없다() <input checked="" type="checkbox"/> 없다 <input type="checkbox"/> 기타 ()				
지난 조사 후 개선된 사항 (또는 기타사항)	- 조사된 곳의 쓰레기, 가축분뇨, 불법행위 등의 개선 여부(상세 기록)

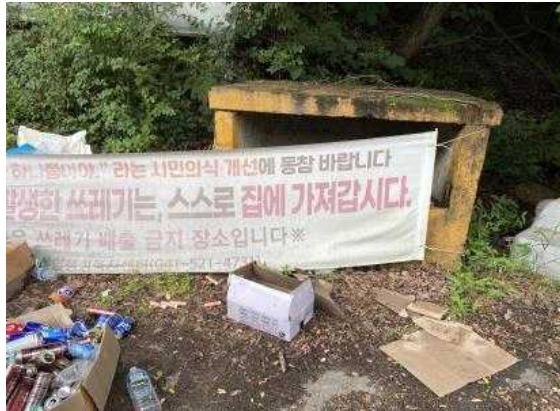
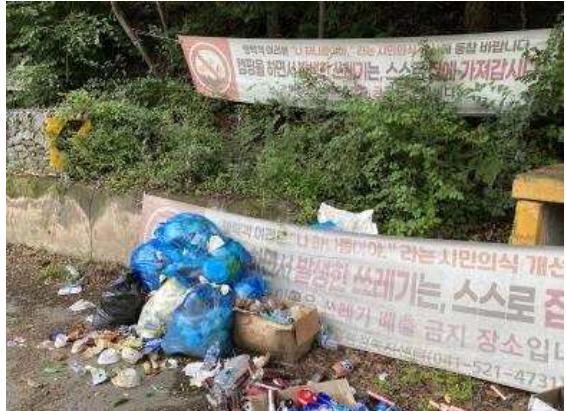
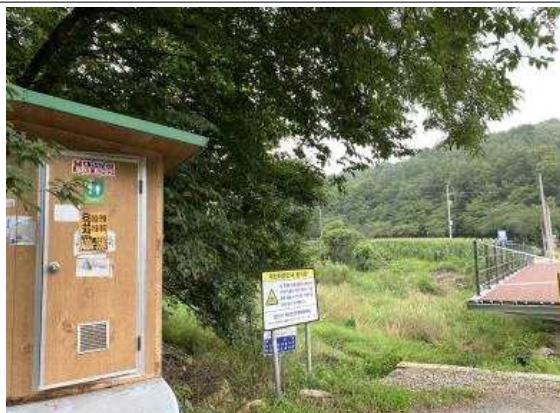
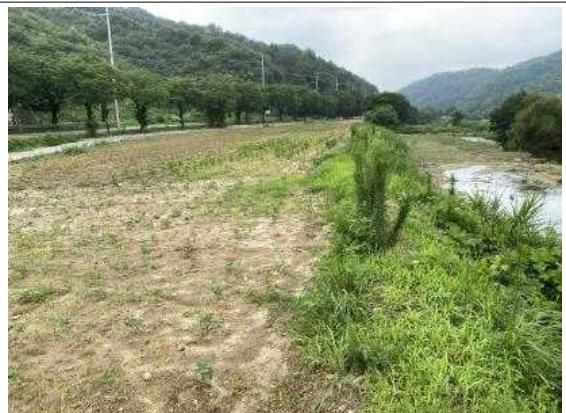
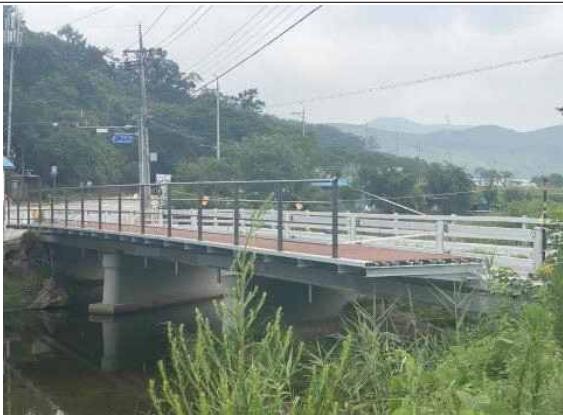
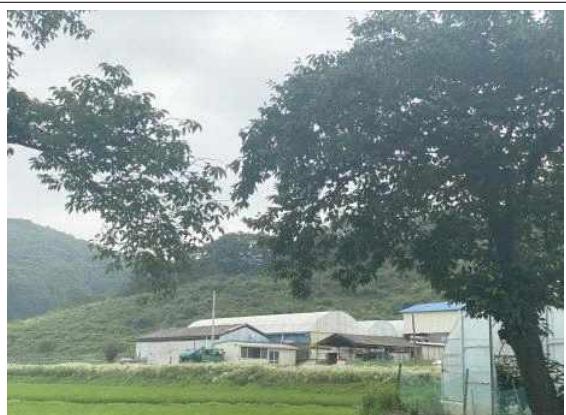
조사지점	7	조사일시	2022. 7. 19
조사자	강은주, 정종현	날씨(기온)	22°C

하천 현황					
하천명(도량)	7. 사담1교				
하천유량	v 많다	평상시와 같다	적은편	전혀없다	
물의 상태	탁도 (낮음 / v 보통 / 높음) 거품 (v 없음 / 약간 / 많음)	냄새 (없음 / v 약간 / 심함) 기름띠 (v 없음 / 약간 / 많음)			
수온	22.1°C	PH	7.66	EC	0.15mS
쓰레기	<input type="checkbox"/> 생활쓰레기 (종류:) <input type="checkbox"/> 폐농자재 (종류: 비닐 등) <input type="checkbox"/> 폐건축물 (종류:) <input type="checkbox"/> 폐농축산물 (종류:) <input checked="" type="checkbox"/> 기타 쓰레기 (종류: 불법투기) <input type="checkbox"/> 없음				
축사	<input type="checkbox"/> 있다 (종류 : 소 / 사육두수 :) <input checked="" type="checkbox"/> 없다				
가축분뇨	<input type="checkbox"/> 있다 (세부지점 : / 덮개 유무 : O, X)				
생활 · 공장 하수	<input checked="" type="checkbox"/> 생활하수구가 있다 : 탁하다() 악취난다() 보통 (v) <input type="checkbox"/> 공장하수구가 있다 : 탁하다() 악취난다() 보통 () <input type="checkbox"/> 생활하수 및 공장하수가 전혀 없다 <input type="checkbox"/> 기타 ()				
조류 발생	<input type="checkbox"/> 이상없다 <input type="checkbox"/> 구간별로 갈색 규조류가 등등 떠다닌다 <input type="checkbox"/> 황색 규조류가 실처럼 발생했다 <input checked="" type="checkbox"/> 옅은 녹조류가 구간별로 발생했다 <input type="checkbox"/> 진한 녹조현상이 발생했다 (많다 / 조금 있다) <input type="checkbox"/> 기타 ()

불법 행위	<input type="checkbox"/> 투망 등 불법어업행위 발생 (지점 :) <input checked="" type="checkbox"/> 다량의 쓰레기 투기 및 매립행위 발생(지점 : 사담교 길맞은편 공중화장실) <input type="checkbox"/> 차량 세차행위 발생 (지점 :) <input type="checkbox"/> 하천변 경작행위 발생 (지점 :) <input type="checkbox"/> 기타 ()				
공사 진행	<input type="checkbox"/> 공사중이다 (내용 :) - 오탁방지시설이 설치되어 있다() 없다() <input checked="" type="checkbox"/> 없다 <input type="checkbox"/> 기타 ()				
지난 조사 후 개선된 사항 (또는 기타사항)	- 조사된 곳의 쓰레기, 가축분뇨, 불법행위 등의 개선 여부(상세 기록)
