2022 시민과 함께하는 병천천 물환경 연구 조사 사업보고서

[2022년 천안NGO센터 현장연구조사 사업]

사단법인 천안아산환경운동연합

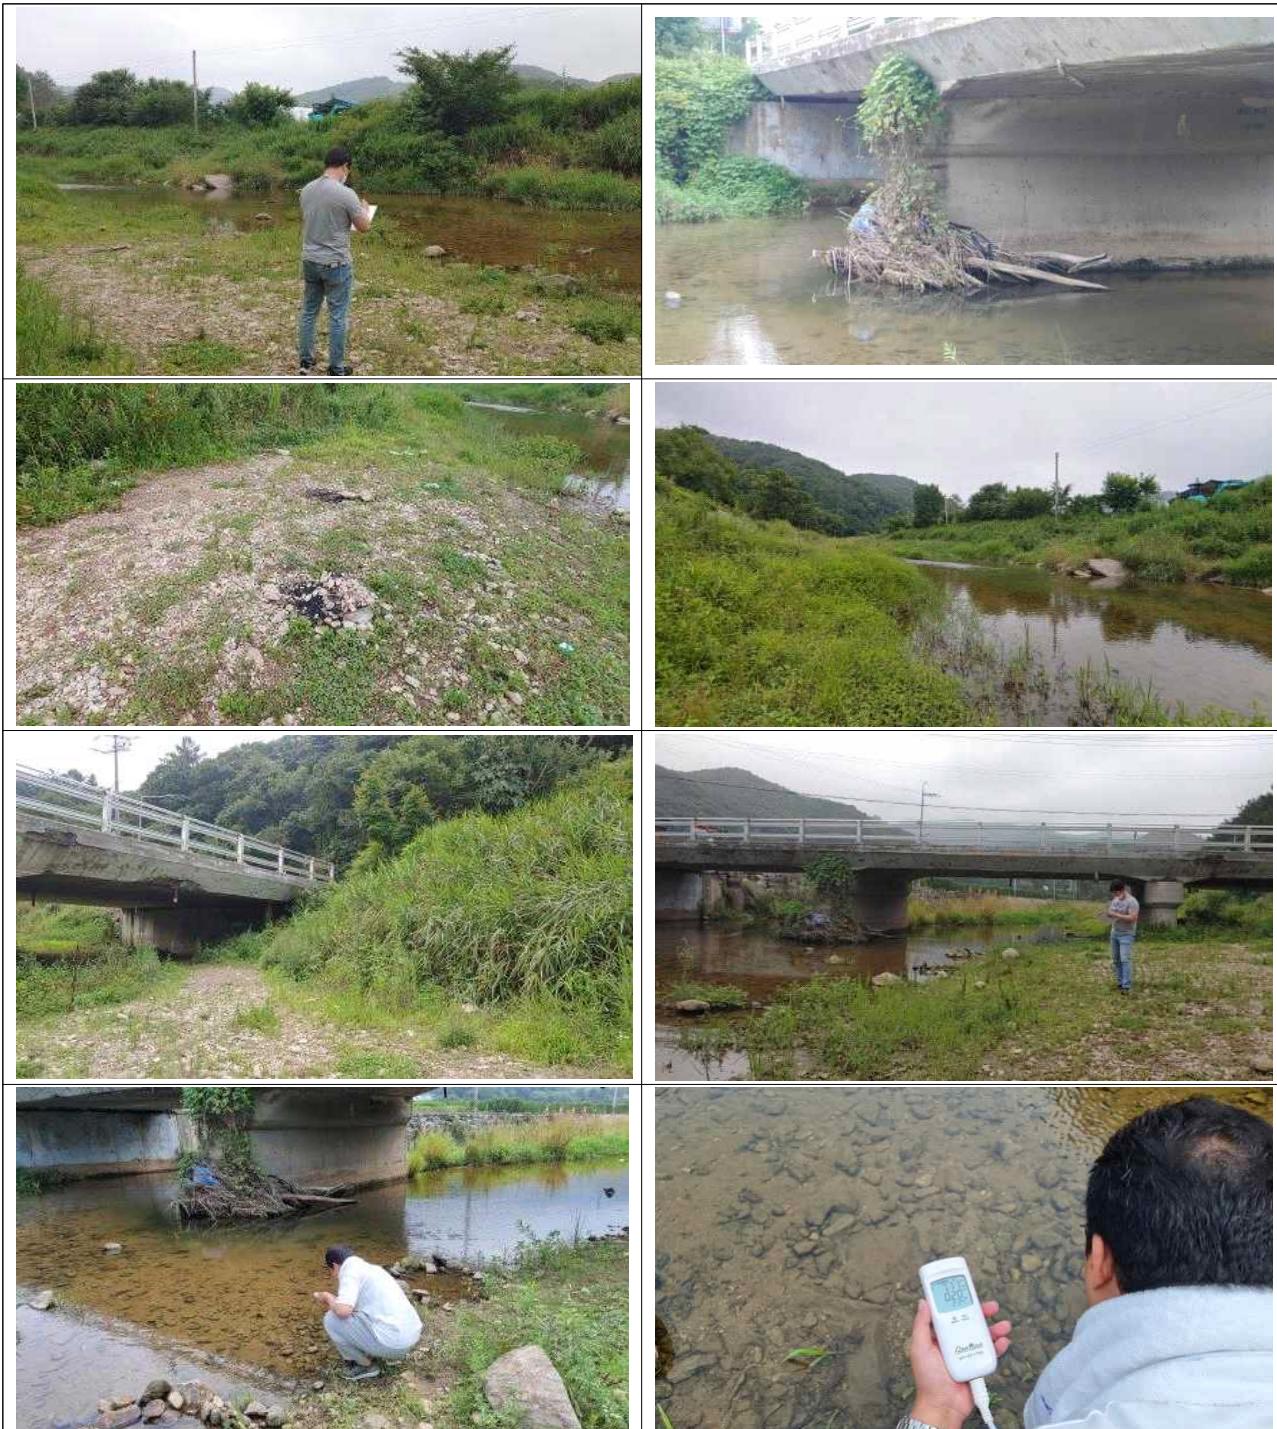
조사지점	8	조사일시	2022. 7. 19
조사자	이상호, 정종윤	날씨(기온)	22°C

하천 현황					
하천명(도량)	8. 사담2교 부근				
하천유량	<input checked="" type="checkbox"/> 많다	<input type="checkbox"/> 평상시와 같다	<input type="checkbox"/> 적은편	전혀없다	
물의 상태	탁도 (낮음 / <input checked="" type="checkbox"/> 보통 / 높음) 거품 (없음 / <input checked="" type="checkbox"/> 약간 / 많음)		냄새 (없음 / <input checked="" type="checkbox"/> 약간 / 심함) 기름띠 (<input checked="" type="checkbox"/> 없음 / 약간 / 많음)		
수온	23.3°C	PH	8.06	EC	0.22mS
쓰레기	<input checked="" type="checkbox"/> 생활쓰레기 (종류: 모닥불 / 캠핑흔적있음) <input type="checkbox"/> 폐농자재 (종류:) <input type="checkbox"/> 폐건축물 (종류:) <input type="checkbox"/> 폐농축산물 (종류:) <input type="checkbox"/> 기타 쓰레기 (종류:) <input type="checkbox"/> 없음				
축사	<input type="checkbox"/> 있다 (종류 : 계사 / 사육두수 :) <input checked="" type="checkbox"/> 없다				
가축분뇨	<input type="checkbox"/> 있다 (세부지점 : / 덮개 유무 : ○ , X)				
생활 · 공장 하수	<input type="checkbox"/> 생활하수구가 있다 : 탁하다() 악취난다() 보통 () <input type="checkbox"/> 공장하수구가 있다 : 탁하다() 악취난다() 보통 () <input checked="" type="checkbox"/> 생활하수 및 공장하수가 전혀 없다 <input type="checkbox"/> 기타 ()

조류 발생	<input checked="" type="checkbox"/> 이상없다 <input type="checkbox"/> 구간별로 갈색 규조류가 등등 떠다닌다 <input type="checkbox"/> 황색 규조류가 실처럼 발생했다 <input type="checkbox"/> 옅은 녹조류가 구간별로 발생했다 <input type="checkbox"/> 진한 녹조현상이 발생했다 (많다 / 조금 있다) <input type="checkbox"/> 기타 ()				
불법 행위	<input type="checkbox"/> 투방 등 불법어업행위 발생 (지점 :) <input type="checkbox"/> 다량의 쓰레기 투기 및 매립행위 발생(지점 :) <input type="checkbox"/> 차량 세차행위 발생 (지점 :) <input type="checkbox"/> 하천변 경작행위 발생 (지점 :) <input checked="" type="checkbox"/> 기타 (캠핑흔적)				
공사 진행	<input type="checkbox"/> 공사중이다 (내용 :) - 오탁방지시설이 설치되어 있다() 없다() <input checked="" type="checkbox"/> 없다 <input type="checkbox"/> 기타 ()				
지난 조사 후 개선된 사항 (또는 기타사항)	- 조사된 곳의 쓰레기, 가축분뇨, 불법행위 등의 개선 여부(상세 기록) 장마 후 유량 증가, 수질 개선

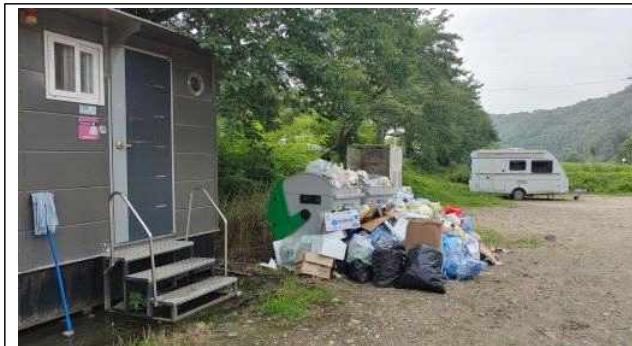
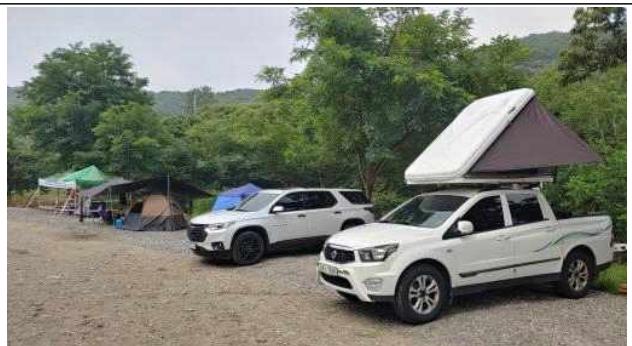
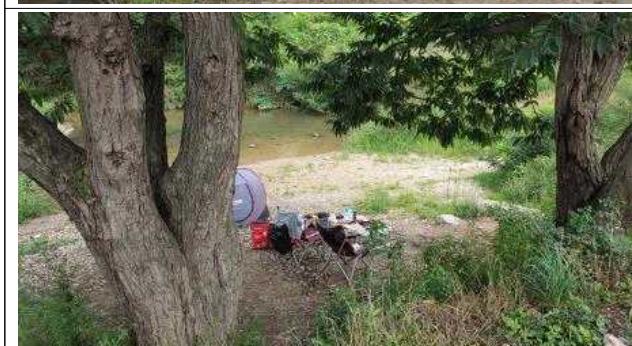
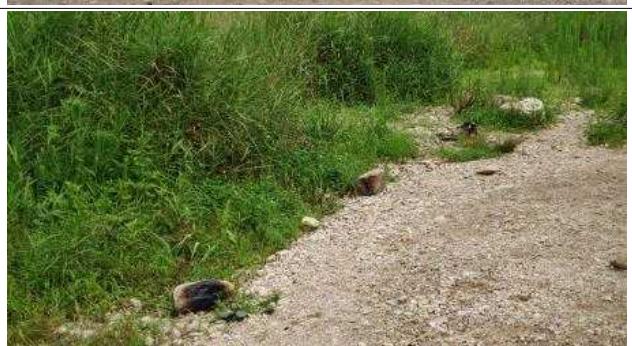
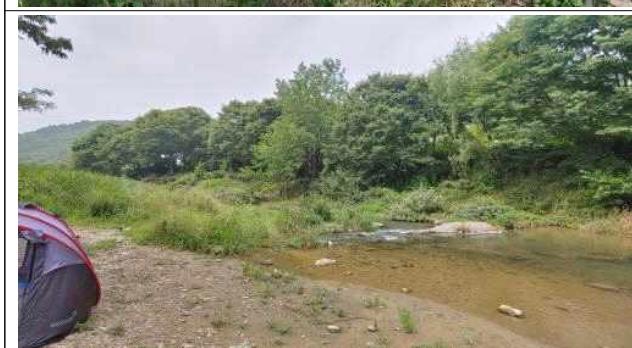
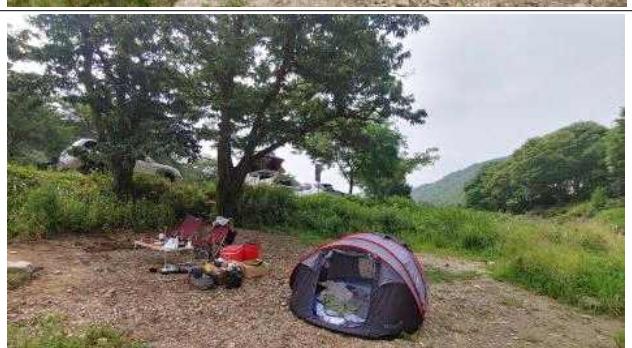
조사지점	9	조사일시	2022. 7. 19
조사자	이상호, 정종윤	날씨(기온)	25℃

하천 현황					
하천명(도량)	9. 오곡1교 부근				
하천유량	<input checked="" type="checkbox"/> 많다	<input type="checkbox"/> 평상시와 같다	<input type="checkbox"/> 적은편	전혀없다	
물의 상태	탁도 (낮음 / <input checked="" type="checkbox"/> 보통 / 높음) 거품 (없음 / <input checked="" type="checkbox"/> 약간 / 많음)		냄새 (<input checked="" type="checkbox"/> 없음 / 약간 / 심함) 기름띠 (<input checked="" type="checkbox"/> 없음 / 약간 / 많음)		
수온	22.7℃	PH	7.49	EC	0.20mS
쓰레기	<input type="checkbox"/> 생활쓰레기 (종류:) <input type="checkbox"/> 폐농자재 (종류:) <input type="checkbox"/> 폐건축물 (종류:) <input type="checkbox"/> 폐농축산물 (종류:) <input checked="" type="checkbox"/> 기타 쓰레기 (종류: 캠핑족 많음, 불판 모닥불) <input type="checkbox"/> 없음				
축사	<input type="checkbox"/> 있다 (종류 : 계사 / 사육두수 :) <input checked="" type="checkbox"/> 없다				
가축분뇨	<input type="checkbox"/> 있다 (세부지점 : / 덮개 유무 : O , X)				
생활 · 공장 하수	<input type="checkbox"/> 생활하수구가 있다 : 턱하다() 악취난다() 보통 () <input type="checkbox"/> 공장하수구가 있다 : 턱하다() 악취난다() 보통 () <input checked="" type="checkbox"/> 생활하수 및 공장하수가 전혀 없다 <input type="checkbox"/> 기타 ()

조류 발생	<input checked="" type="checkbox"/> 이상없다 <input type="checkbox"/> 구간별로 갈색 규조류가 둉둥 떠다닌다 <input type="checkbox"/> 황색 규조류가 실처럼 발생했다 <input type="checkbox"/> 옅은 녹조류가 구간별로 발생했다 <input type="checkbox"/> 진한 녹조현상이 발생했다 (많다 / 조금 있다) <input type="checkbox"/> 기타 ()				
불법 행위	<input type="checkbox"/> 투망 등 불법어업행위 발생 (지점 :) <input type="checkbox"/> 다량의 쓰레기 투기 및 매립행위 발생(지점 :) <input type="checkbox"/> 차량 세차행위 발생 (지점 :) <input type="checkbox"/> 하천변 경작행위 발생 (지점 :) <input checked="" type="checkbox"/> 기타 (캠핑족 많음)				
공사 진행	<input type="checkbox"/> 공사중이다 (내용 :) - 오탁방지시설이 설치되어 있다() 없다() <input checked="" type="checkbox"/> 없다 <input type="checkbox"/> 기타 ()				
지난 조사 후 개선된 사항 (또는 기타사항)	- 조사된 곳의 쓰레기, 가축분뇨, 불법행위 등의 개선 여부(상세 기록) 장마 후 유량 증가로 인한 수질 개선

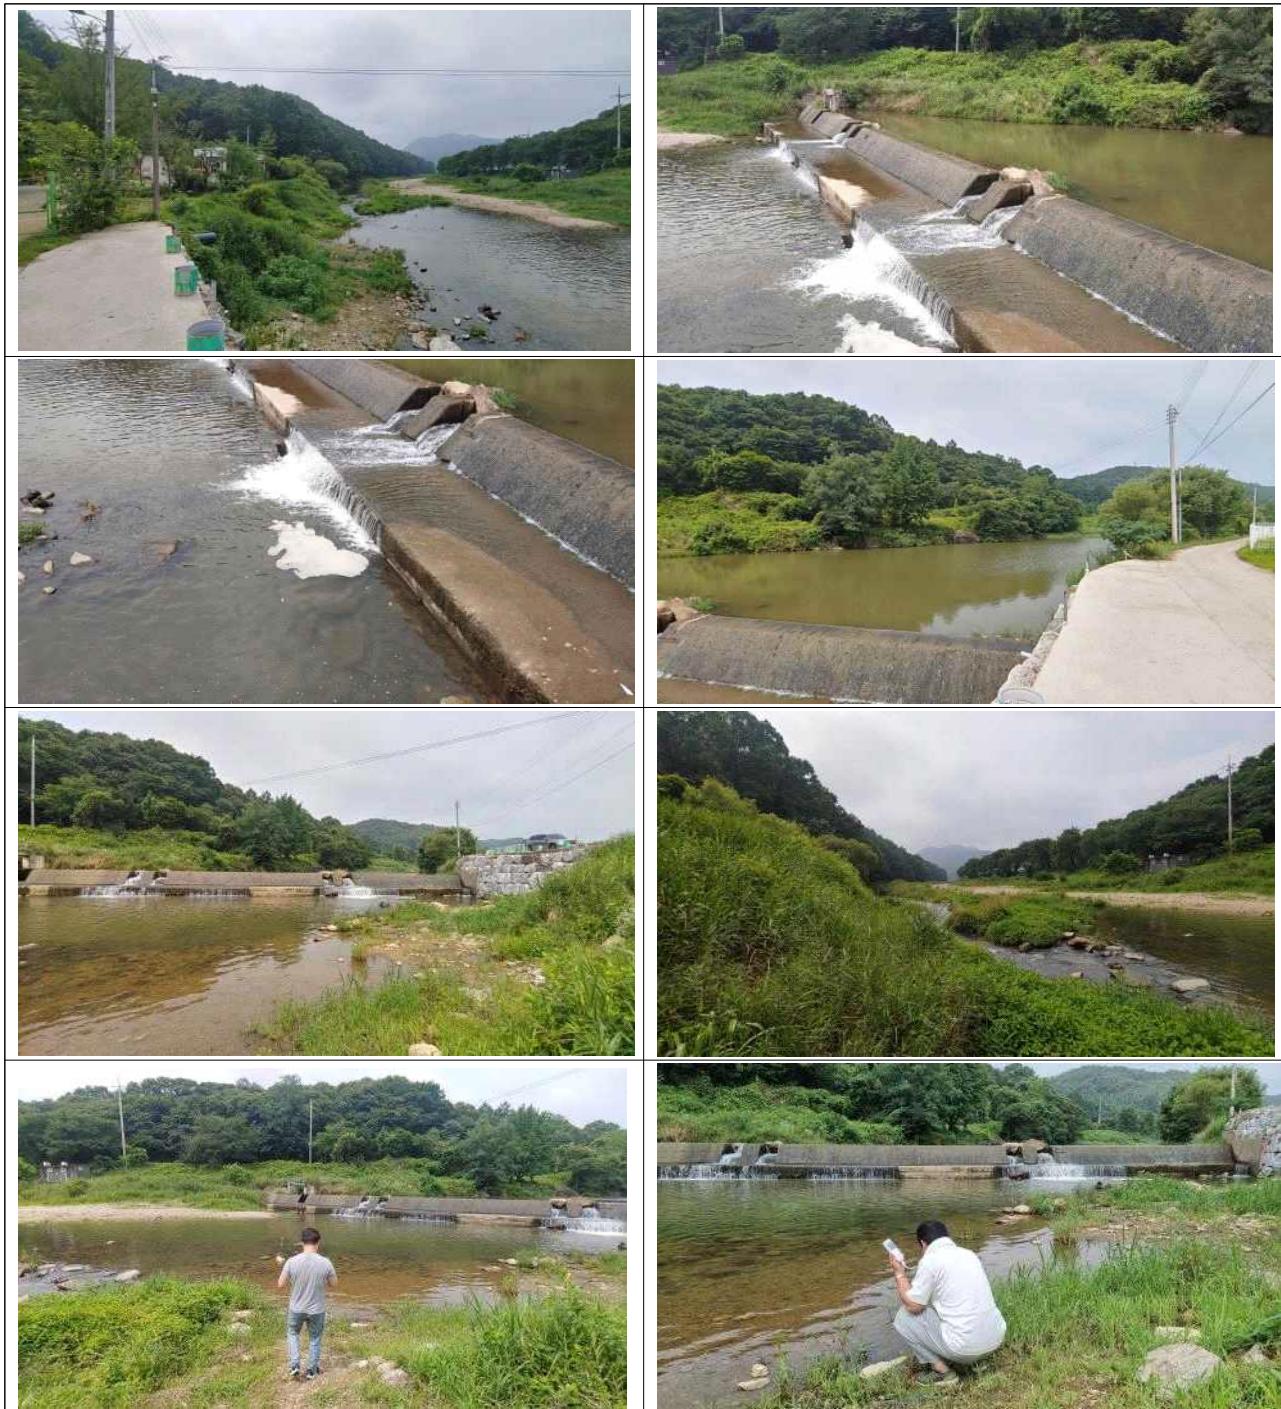
조사지점	10	조사일시	2022. 7. 19
조사자	이상호, 정종윤	날씨(기온)	23°C

하천 현황					
하천명(도량)	10. OK캠핑장 부근				
하천유량	v 많다	평상시와 같다	적은편	전혀없다	
물의 상태	탁도 (v 낮음 / 보통 / 높음) 거품 (없음 / 약간 / v 많음)	냄새 (v 없음 / 약간 / 심함) 기름띠 (v 없음 / 약간 / 많음)			
수온	24.7°C	PH	7.56	EC	0.20mS
쓰레기	<input type="checkbox"/> 생활쓰레기 (종류:) <input type="checkbox"/> 폐농자재 (종류:) <input type="checkbox"/> 폐건축물 (종류:) <input type="checkbox"/> 폐농축산물 (종류:) <input type="checkbox"/> 기타 쓰레기 (종류:) <input checked="" type="checkbox"/> 없음				
축사	<input type="checkbox"/> 있다 (종류 : 계사 / 사육두수 :) <input checked="" type="checkbox"/> 없다				
가축분뇨	<input type="checkbox"/> 있다 (세부지점 : / 덮개 유무 : O , X)				
생활 · 공장 하수	<input type="checkbox"/> 생활하수구가 있다 : 탁하다() 악취난다() 보통 () <input type="checkbox"/> 공장하수구가 있다 : 탁하다() 악취난다() 보통 () <input checked="" type="checkbox"/> 생활하수 및 공장하수가 전혀 없다 <input type="checkbox"/> 기타 ()				
조류 발생	<input checked="" type="checkbox"/> 이상없다 <input type="checkbox"/> 구간별로 갈색 규조류가 등등 떠다닌다 <input type="checkbox"/> 황색 규조류가 실처럼 발생했다 <input type="checkbox"/> 옅은 녹조류가 구간별로 발생했다 <input type="checkbox"/> 진한 녹조현상이 발생했다 (많다 / 조금 있다) <input type="checkbox"/> 기타 ()

불법 행위	<input type="checkbox"/> 투방 등 불법어업행위 발생 (지점 :) <input type="checkbox"/> 다량의 쓰레기 투기 및 매립행위 발생(지점 :) <input type="checkbox"/> 차량 세차행위 발생 (지점 :) <input type="checkbox"/> 하천변 경작행위 발생 (지점 :) <input type="checkbox"/> 기타 (캠핑장이 하천을 사유지로 사용하고 있음.)				
공사 진행	<input type="checkbox"/> 공사중이다 (내용 : 하천보수공사 진행중) - 오탁방지시설이 설치되어 있다() 없다() <input checked="" type="checkbox"/> 없다 <input type="checkbox"/> 기타 ()				
지난 조사 후 개선된 사항 (또는 기타사항)	- 조사된 곳의 쓰레기, 가축분뇨, 불법행위 등의 개선 여부(상세 기록) 장마 후 유량 증가로 수질 개선

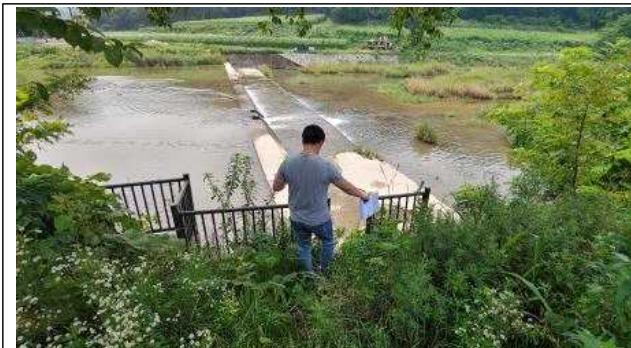
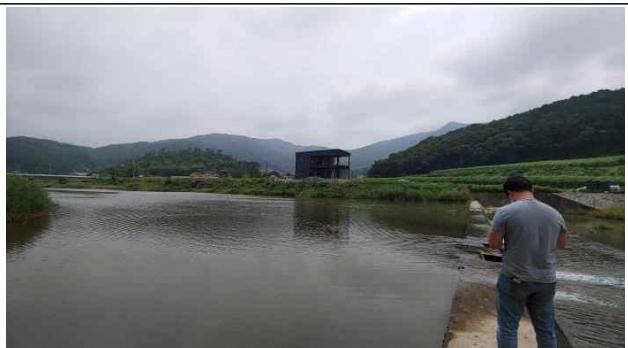
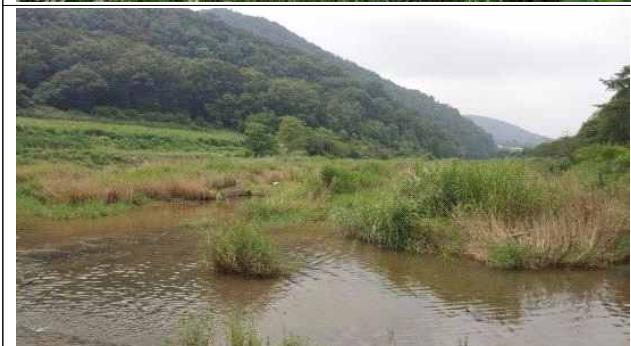
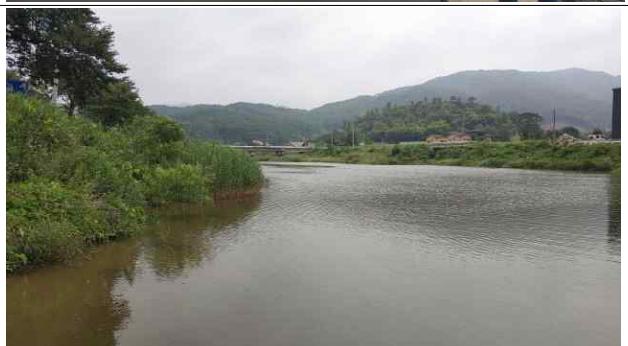
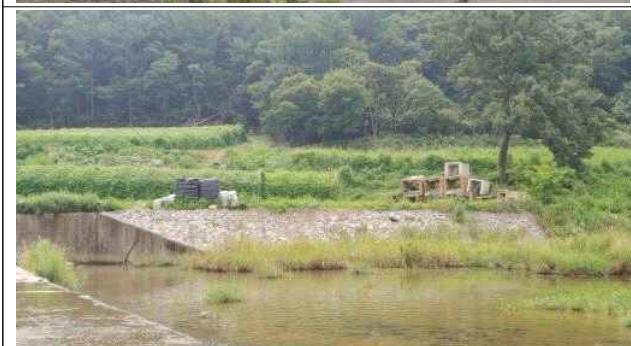
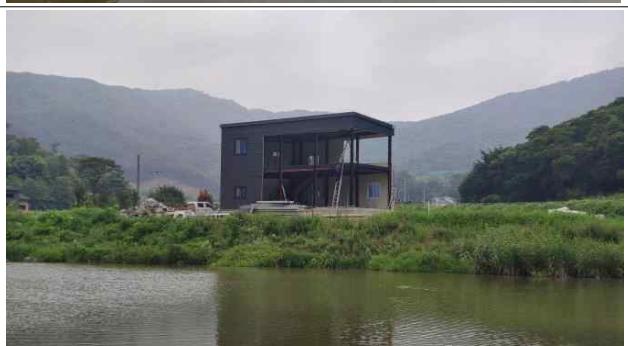
조사지점	11	조사일시	2022. 7. 19
조사자	이상호, 정종윤	날씨(기온)	25°C

하천 현황					
하천명(도량)	11. 매송교(보있는곳) 부근				
하천유량	<input checked="" type="checkbox"/> 많다	<input type="checkbox"/> 평상시와 같다	<input type="checkbox"/> 적은편	<input type="checkbox"/> 전혀없다	
물의 상태	탁도 (낮음 / <input checked="" type="checkbox"/> 보통 / 높음) 거품 (없음 / <input checked="" type="checkbox"/> 약간 / 많음)		냄새 (<input checked="" type="checkbox"/> 없음 / 약간 / 심함) 기름띠 (<input checked="" type="checkbox"/> 없음 / 약간 / 많음)		
수온	23.6°C	PH	7.29	EC	0.20mS
쓰레기	<input type="checkbox"/> 생활쓰레기 (종류:) <input type="checkbox"/> 폐농자재 (종류:) <input type="checkbox"/> 폐건축물 (종류:) <input type="checkbox"/> 폐농축산물 (종류:) <input type="checkbox"/> 기타 쓰레기 (종류:) <input checked="" type="checkbox"/> 없음				
축사	<input type="checkbox"/> 있다 (종류 : 계사 / 사육두수 :) <input checked="" type="checkbox"/> 없다				
가축분뇨	<input type="checkbox"/> 있다 (세부지점 : / 덮개 유무 : O , X)				
생활 · 공장 하수	<input type="checkbox"/> 생활하수구가 있다 : 탁하다() 악취난다() 보통 () <input type="checkbox"/> 공장하수구가 있다 : 탁하다() 악취난다() 보통 () <input checked="" type="checkbox"/> 생활하수 및 공장하수가 전혀 없다 <input type="checkbox"/> 기타 ()

조류 발생	<input checked="" type="checkbox"/> 이상없다 <input type="checkbox"/> 구간별로 갈색 규조류가 등등 떠다닌다 <input type="checkbox"/> 황색 규조류가 실처럼 발생했다 <input checked="" type="checkbox"/> 옅은 녹조류가 구간별로 발생했다 <input type="checkbox"/> 진한 녹조현상이 발생했다 (많다 / 조금 있다) <input type="checkbox"/> 기타 ()				
불법 행위	<input type="checkbox"/> 투망 등 불법어업행위 발생 (지점 :) <input type="checkbox"/> 다량의 쓰레기 투기 및 매립행위 발생(지점 :) <input type="checkbox"/> 차량 세차행위 발생 (지점 :) <input type="checkbox"/> 하천변 경작행위 발생 (지점 :) <input checked="" type="checkbox"/> 기타 ()				
공사 진행	<input checked="" type="checkbox"/> 공사중이다 (내용 : 보 부근 주택 공사) - 오탁방지시설이 설치되어 있다() 없다() <input type="checkbox"/> 없다 <input type="checkbox"/> 기타 ()				
지난 조사 후 개선된 사항 (또는 기타사항)	- 조사된 곳의 쓰레기, 가축분뇨, 불법행위 등의 개선 여부(상세 기록) 장마 후 유량 증가로 인한 수질 개선

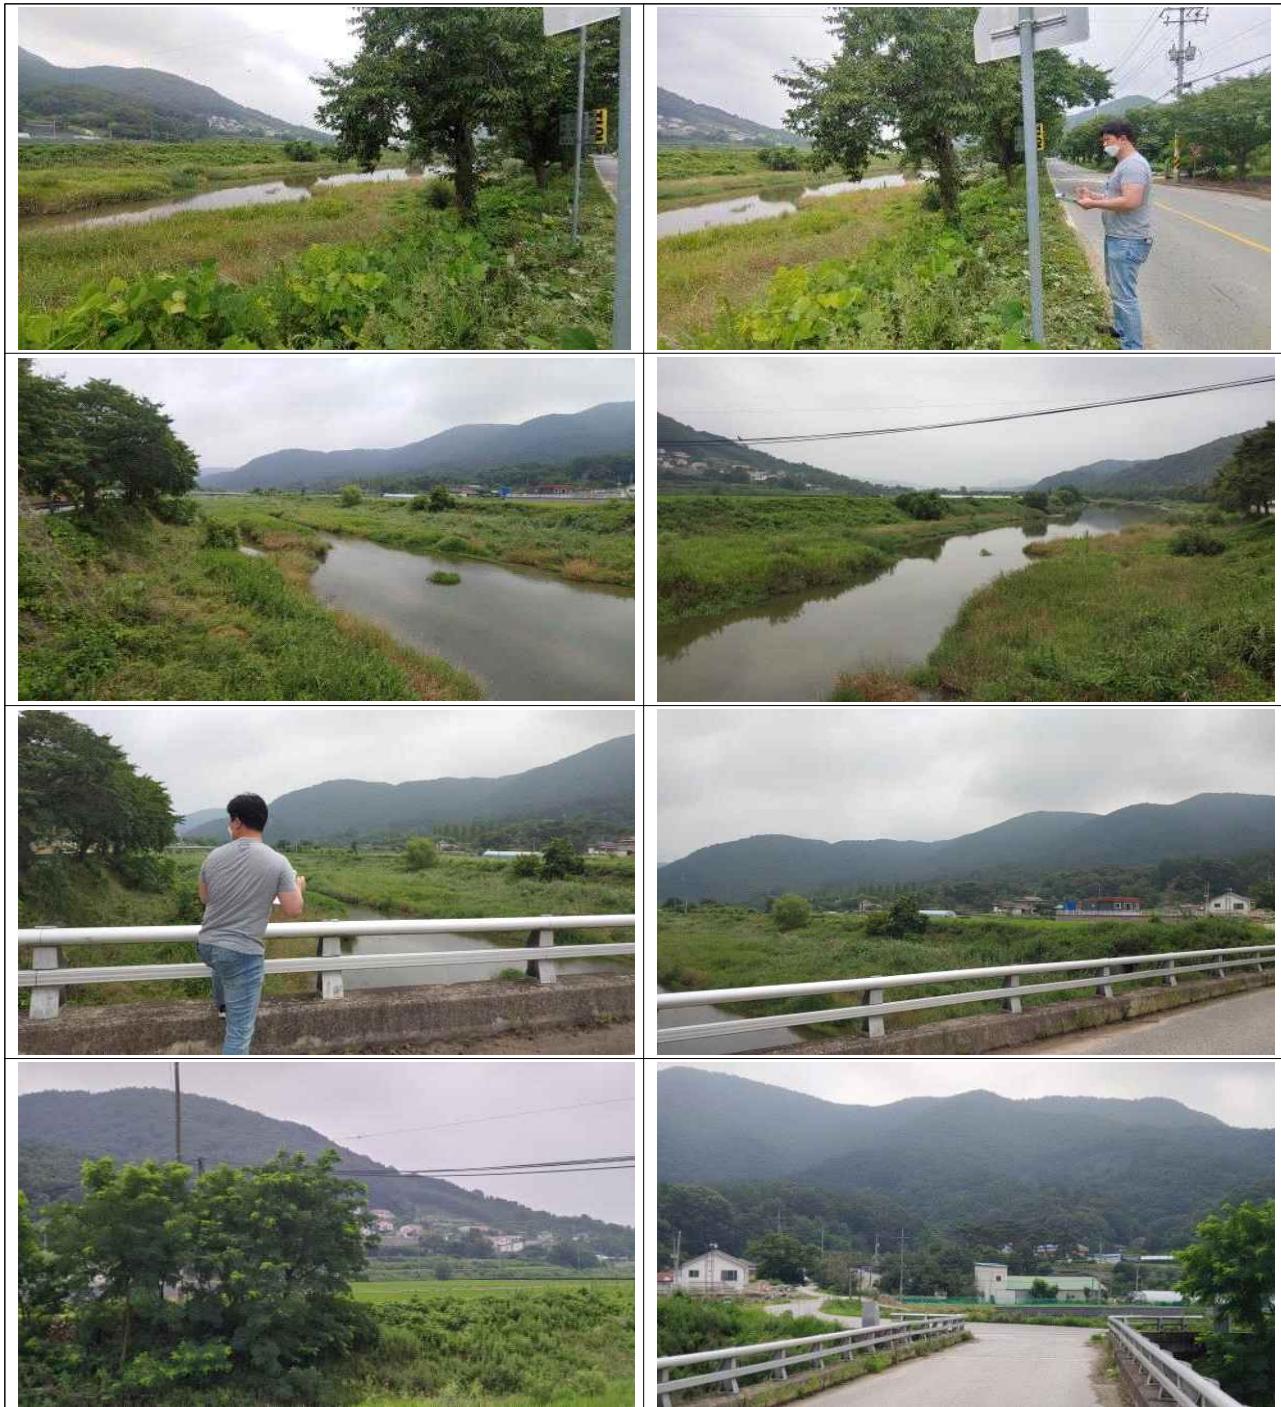
조사지점	12	조사일시	2022. 7. 19
조사자	이상호, 정종윤	날씨(기온)	26°C

하천 현황					
하천명(도량)	12. 매송교(보있는곳) 부근				
하천유량	많다	v평상시와 같다	적은편	전혀없다	
물의 상태	탁도 (낮음 / v보통 / 높음) 거품 (없음 / v약간 / 많음)	냄새 (v없음 / 약간 / 심함) 기름띠 (v없음 / 약간 / 많음)			
수온	23.6°C	PH	7.31	EC	0.20mS
쓰레기	<input type="checkbox"/> 생활쓰레기 (종류:) <input type="checkbox"/> 폐농자재 (종류:) <input type="checkbox"/> 폐건축물 (종류:) <input type="checkbox"/> 폐농축산물 (종류:) <input type="checkbox"/> 기타 쓰레기 (종류:) <input checked="" type="checkbox"/> 없음				
축사	<input type="checkbox"/> 있다 (종류 : 계사 / 사육두수 :) <input checked="" type="checkbox"/> 없다				
가축분뇨	<input type="checkbox"/> 있다 (세부지점 : / 덮개 유무 : O , X)				
생활 · 공장 하수	<input checked="" type="checkbox"/> 생활하수구가 있다 : 탁하다() 악취난다() 보통 (v) <input type="checkbox"/> 공장하수구가 있다 : 탁하다() 악취난다() 보통 () <input type="checkbox"/> 생활하수 및 공장하수가 전혀 없다 <input checked="" type="checkbox"/> 기타 (마을 밀집 지역)				
조류 발생	<input checked="" type="checkbox"/> 이상없다 <input type="checkbox"/> 구간별로 갈색 규조류가 둉둥 떠다닌다 <input type="checkbox"/> 황색 규조류가 실처럼 발생했다 <input type="checkbox"/> 옅은 녹조류가 구간별로 발생했다 <input type="checkbox"/> 진한 녹조현상이 발생했다 (많다 / 조금 있다) <input type="checkbox"/> 기타 ()

불법 행위	<input type="checkbox"/> 투방 등 불법어업행위 발생 (지점 :) <input type="checkbox"/> 다량의 쓰레기 투기 및 매립행위 발생(지점 :) <input type="checkbox"/> 차량 세차행위 발생 (지점 :) <input type="checkbox"/> 하천변 경작행위 발생 (지점 :) <input type="checkbox"/> 기타 ()				
공사 진행	<input type="checkbox"/> 공사중이다 (내용 :) - 오타방지시설이 설치되어 있다() 없다() <input checked="" type="checkbox"/> 없다 <input type="checkbox"/> 기타 ()				
지난 조사 후 개선된 사항 (또는 기타사항)	- 조사된 곳의 쓰레기, 가축분뇨, 불법행위 등의 개선 여부(상세 기록) 전 조사와 동일

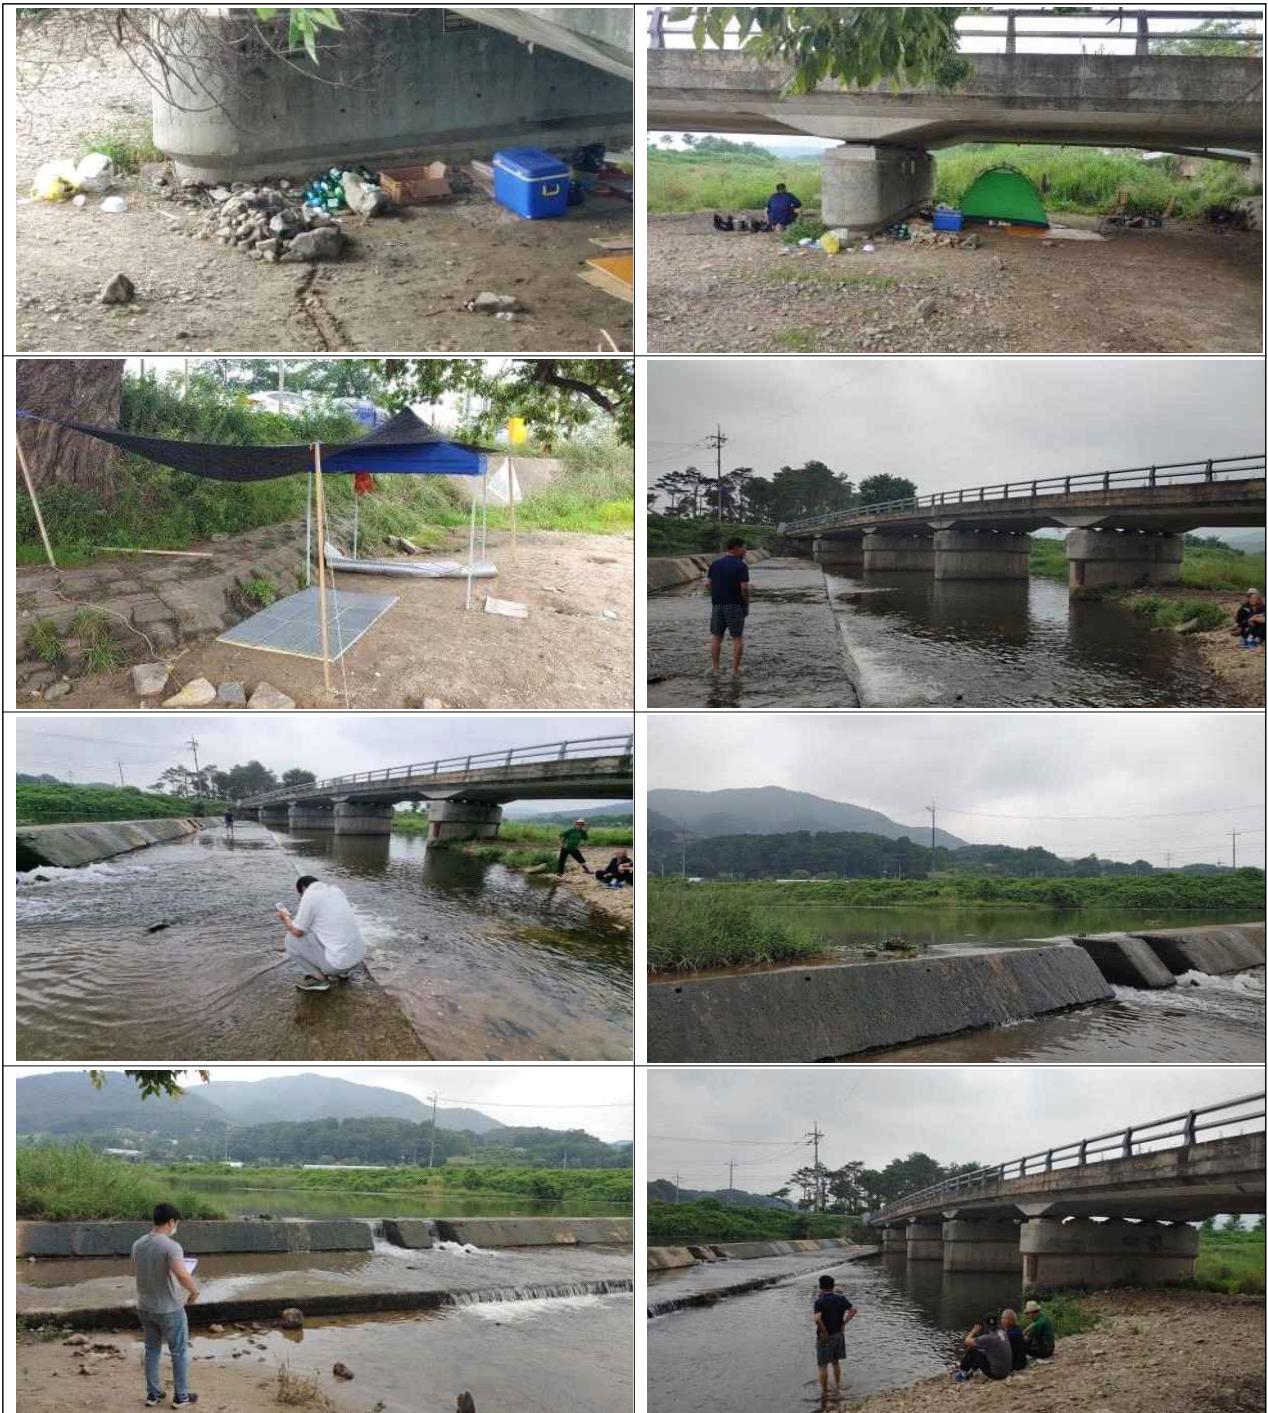
조사지점	13	조사일시	2022. 7. 19
조사자	이상호, 정종윤	날씨(기온)	25°C

하천 현황					
하천명(도량)	13. 은석교 부근				
하천유량	<input checked="" type="checkbox"/> 많다	<input type="checkbox"/> 평상시와 같다	<input type="checkbox"/> 적은편	<input type="checkbox"/> 전혀없다	
물의 상태	탁도 (낮음 / <input checked="" type="checkbox"/> 보통 / 높음) 거품 (없음 / 약간 / <input checked="" type="checkbox"/> 많음)		냄새 (<input checked="" type="checkbox"/> 없음 / 약간 / 심함) 기름띠 (없음 / <input checked="" type="checkbox"/> 약간 / 많음)		
수온	24.8°C	PH	7.37	EC	0.19mS
쓰레기	<input checked="" type="checkbox"/> 생활쓰레기 (종류: 불판, 모닥불, 소주병 /캠핑) <input type="checkbox"/> 폐농자재 (종류:) <input type="checkbox"/> 폐건축물 (종류:) <input type="checkbox"/> 폐농축산물 (종류:) <input type="checkbox"/> 기타 쓰레기 (종류:) <input type="checkbox"/> 없음				
축사	<input type="checkbox"/> 있다 (종류 : 계사 / 사육두수 :) <input checked="" type="checkbox"/> 없다				
가축분뇨	<input type="checkbox"/> 있다 (세부지점 : / 덮개 유무 : O , X)				
생활 · 공장 하수	<input type="checkbox"/> 생활하수구가 있다 : 탁하다() 악취난다() 보통 () <input type="checkbox"/> 공장하수구가 있다 : 탁하다() 악취난다() 보통 () <input checked="" type="checkbox"/> 생활하수 및 공장하수가 전혀 없다 <input type="checkbox"/> 기타 (마을 밀집 지역)

조류 발생	<input checked="" type="checkbox"/> 이상없다 <input type="checkbox"/> 구간별로 갈색 규조류가 둥둥 떠다닌다 <input type="checkbox"/> 황색 규조류가 실처럼 발생했다 <input type="checkbox"/> 옅은 녹조류가 구간별로 발생했다 <input type="checkbox"/> 진한 녹조현상이 발생했다 (많다 / 조금 있다) <input type="checkbox"/> 기타 ()				
불법 행위	<input type="checkbox"/> 투망 등 불법어업행위 발생 (지점 :) <input type="checkbox"/> 다량의 쓰레기 투기 및 매립행위 발생(지점 :) <input type="checkbox"/> 차량 세차행위 발생 (지점 :) <input type="checkbox"/> 하천변 경작행위 발생 (지점 :) <input checked="" type="checkbox"/> 기타 (캠핑)				
공사 진행	<input type="checkbox"/> 공사중이다 (내용 :) - 오탁방지시설이 설치되어 있다() 없다() <input checked="" type="checkbox"/> 없다 <input type="checkbox"/> 기타 ()				
지난 조사 후 개선된 사항 (또는 기타사항)	- 조사된 곳의 쓰레기, 가축분뇨, 불법행위 등의 개선 여부(상세 기록) 장마 후 유량 증가로 인한 수질 개선

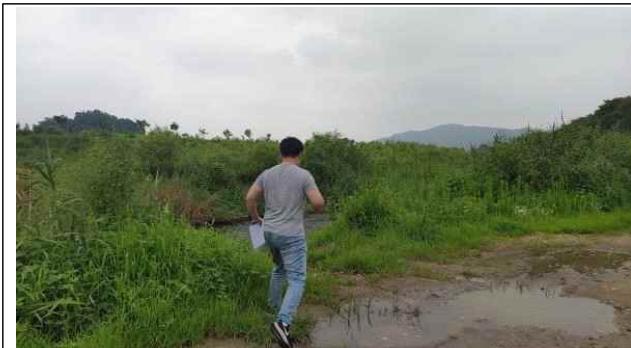
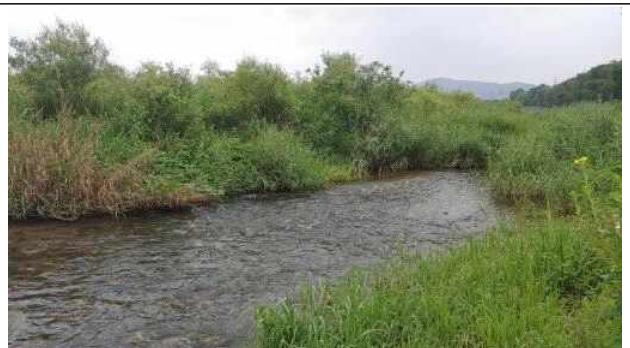
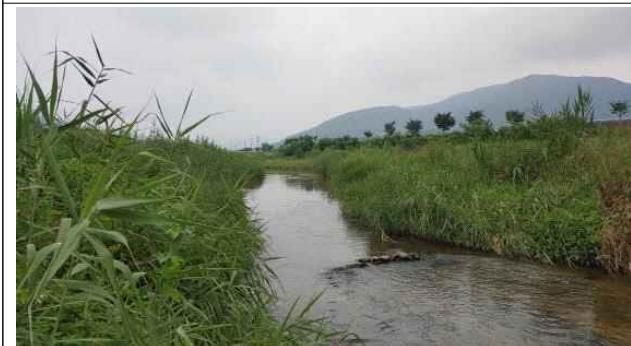
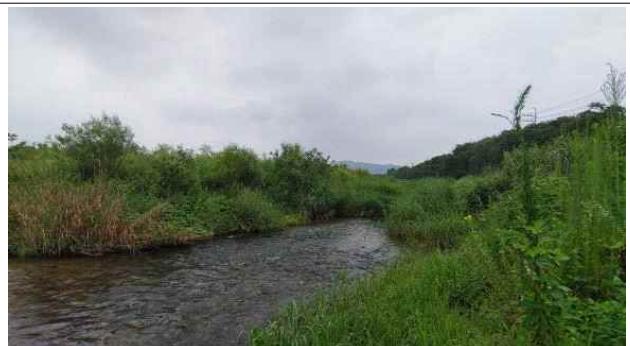
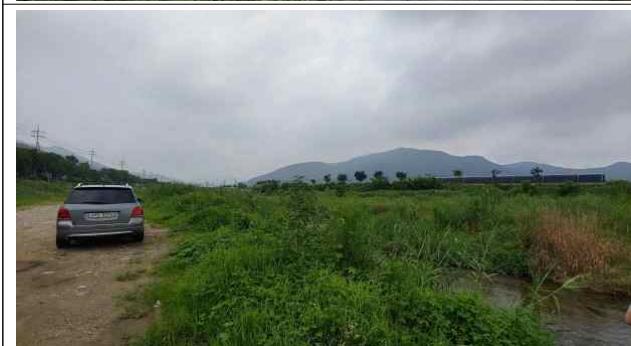
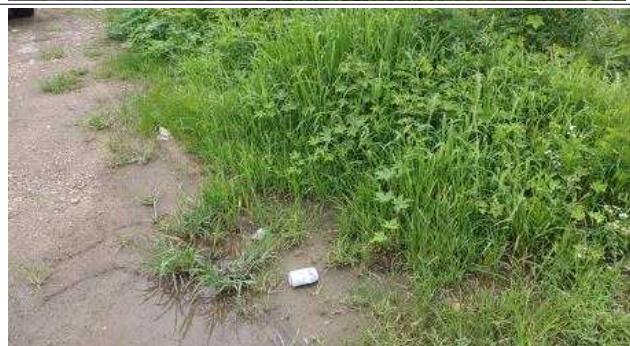
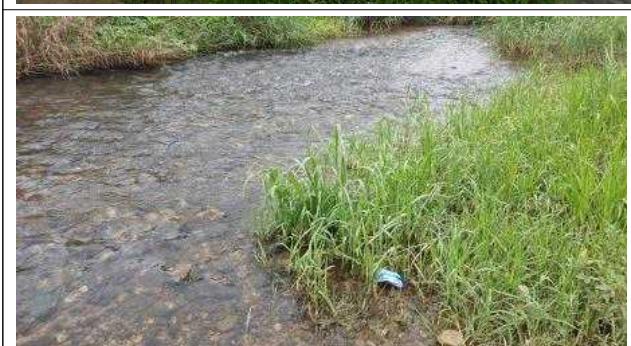
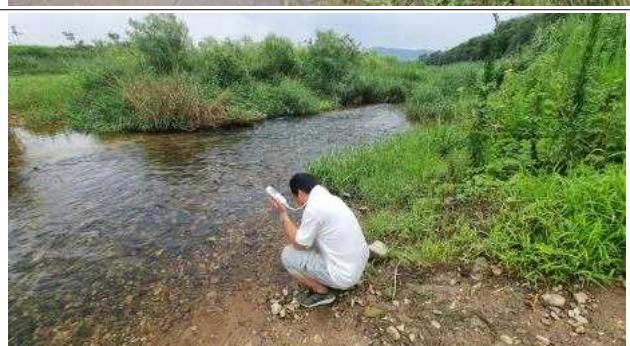
하천 현황					
하천명(도량)	14. 은지교 부근(하류)				
하천유량	v 많다	평상시와 같다	적은편	전혀없다	
물의 상태	탁도 (v 낮음 / 보통 / 높음) 거품 (v 없음 / 약간 / 많음)	냄새 (v 없음 / 약간 / 심함) 기름띠 (v 없음 / 약간 / 많음)			
수온	24.5°C	PH	7.28	EC	0.19mS
쓰레기	<input checked="" type="checkbox"/> 생활쓰레기 (종류: 모닥불) <input type="checkbox"/> 폐농자재 (종류:) <input type="checkbox"/> 폐건축물 (종류:) <input type="checkbox"/> 폐농축산물 (종류:) <input type="checkbox"/> 기타 쓰레기 (종류:) <input type="checkbox"/> 없음				
축사	<input type="checkbox"/> 있다 (종류 : 계사 / 사육두수 :) <input checked="" type="checkbox"/> 없다				
가축분뇨	<input type="checkbox"/> 있다 (세부지점 : / 덮개 유무 : O , X)				
생활 · 공장 하수	<input type="checkbox"/> 생활하수구가 있다 : 탁하다() 악취난다() 보통 () <input type="checkbox"/> 공장하수구가 있다 : 탁하다() 악취난다() 보통 () <input checked="" type="checkbox"/> 생활하수 및 공장하수가 전혀 없다 <input type="checkbox"/> 기타 ()				
조류 발생	<input checked="" type="checkbox"/> 이상없다 <input type="checkbox"/> 구간별로 갈색 규조류가 등등 떠다닌다 <input type="checkbox"/> 황색 규조류가 실처럼 발생했다 <input type="checkbox"/> 옅은 녹조류가 구간별로 발생했다 <input type="checkbox"/> 진한 녹조현상이 발생했다 (많다 / 조금 있다) <input type="checkbox"/> 기타 ()

불법 행위	<input type="checkbox"/> 투방 등 불법어업행위 발생 (지점 :) <input type="checkbox"/> 다량의 쓰레기 투기 및 매립행위 발생(지점 :) <input type="checkbox"/> 차량 세차행위 발생 (지점 :) <input type="checkbox"/> 하천변 경작행위 발생 (지점 :) <input type="checkbox"/> 기타 ()				
공사 진행	<input checked="" type="checkbox"/> 공사중이다 (내용 : 300m 하류 교량 공사중) - 오탁방지시설이 설치되어 있다() 없다() <input type="checkbox"/> 없다 <input type="checkbox"/> 기타 ()				
지난 조사 후 개선된 사항 (또는 기타사항)	- 조사된 곳의 쓰레기, 가축분뇨, 불법행위 등의 개선 여부(상세 기록) 장마 후 유량 증가로 인한 수질 개선

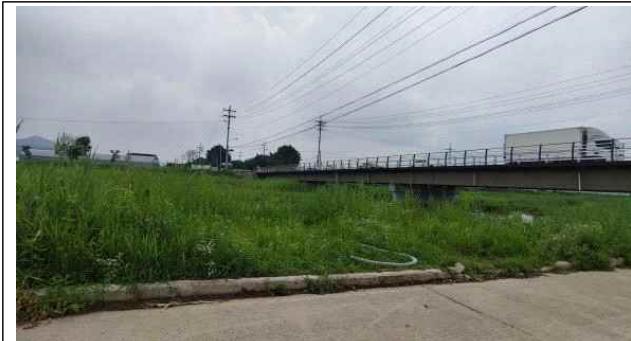
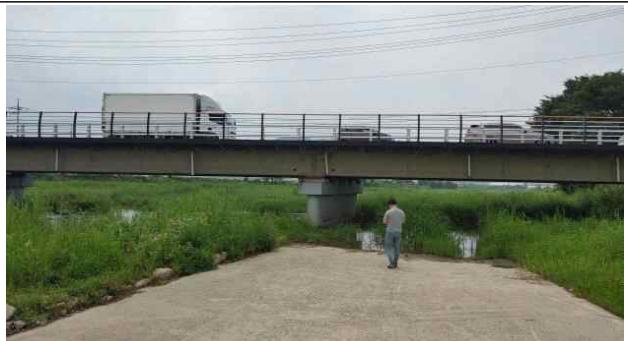
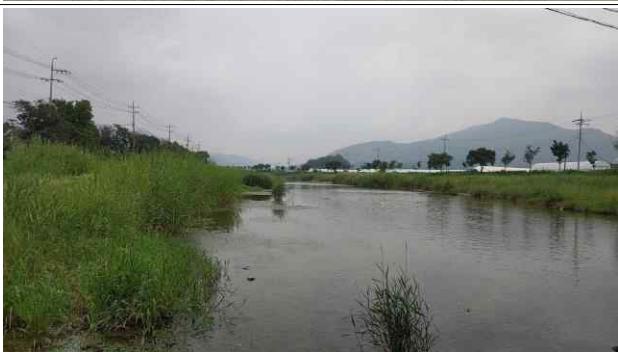
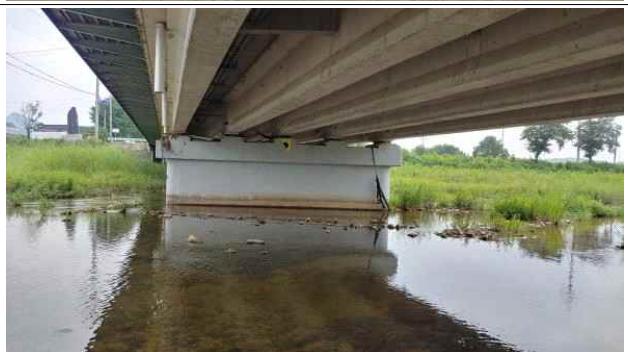
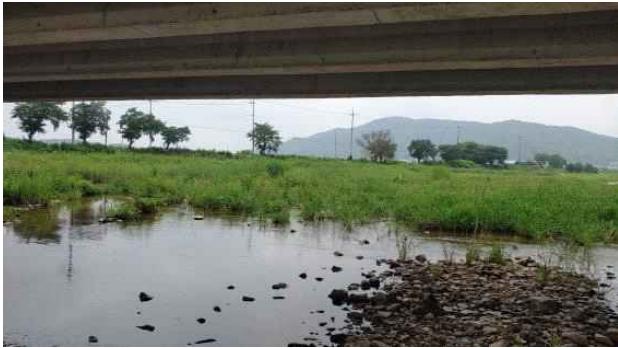
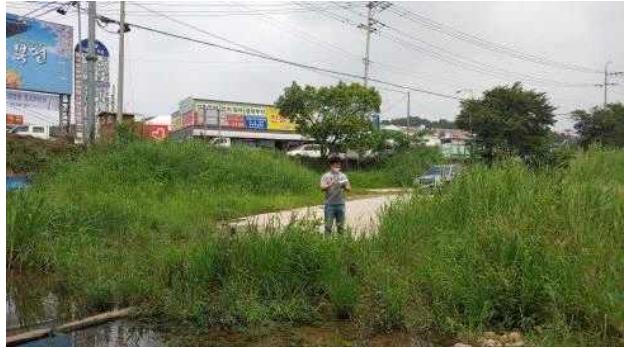
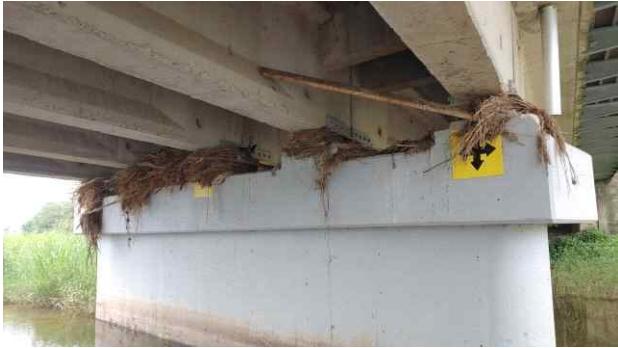
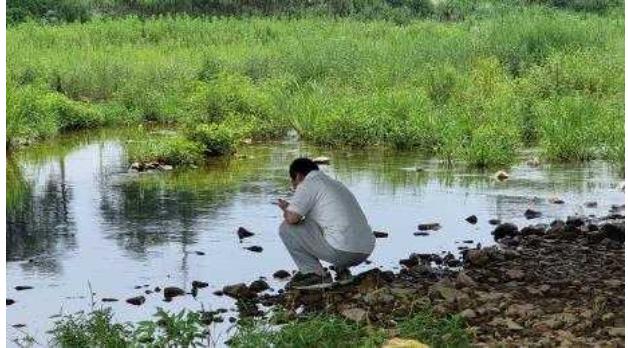
조사지점	15	조사일시	2022. 7. 19
조사자	이상호, 정종윤	날씨(기온)	25°C

하천 현황					
하천명(도량)	15. 연춘교				
하천유량	<input checked="" type="checkbox"/> 많다	<input type="checkbox"/> 평상시와 같다	<input type="checkbox"/> 적은편	전혀없다	
물의 상태	탁도 (낮음 / <input checked="" type="checkbox"/> 보통 / 높음) 거품 (없음 / <input checked="" type="checkbox"/> 약간 / 많음)		냄새 (없음 / 약간 / <input checked="" type="checkbox"/> 심함) 기름띠 (없음 / <input checked="" type="checkbox"/> 약간 / 많음)		
수온	25.3°C		PH	7.44	EC 0.99mS
쓰레기	<input type="checkbox"/> 생활쓰레기 (종류:) <input type="checkbox"/> 폐농자재 (종류:) <input type="checkbox"/> 폐건축물 (종류:) <input type="checkbox"/> 폐농축산물 (종류:) <input type="checkbox"/> 기타 쓰레기 (종류:) <input checked="" type="checkbox"/> 없음				
축사	<input type="checkbox"/> 있다 (종류 : 계사 / 사육두수 :) <input checked="" type="checkbox"/> 없다				
가축분뇨	<input type="checkbox"/> 있다 (세부지점 : / 덮개 유무 : ○ , X)				
생활 · 공장 하수	<input checked="" type="checkbox"/> 생활하수구가 있다 : 탁하다() 악취난다() 보통 (<input checked="" type="checkbox"/>) <input type="checkbox"/> 공장하수구가 있다 : 탁하다() 악취난다() 보통 () <input type="checkbox"/> 생활하수 및 공장하수가 전혀 없다 <input type="checkbox"/> 기타 ()

조류 발생	<input checked="" type="checkbox"/> 이상없다 <input type="checkbox"/> 구간별로 갈색 규조류가 등등 떠다닌다 <input type="checkbox"/> 황색 규조류가 실처럼 발생했다 <input type="checkbox"/> 옅은 녹조류가 구간별로 발생했다 <input type="checkbox"/> 진한 녹조현상이 발생했다 (많다 / 조금 있다) <input type="checkbox"/> 기타 ()				
불법 행위	<input type="checkbox"/> 투망 등 불법어업행위 발생 (지점 :) <input type="checkbox"/> 다량의 쓰레기 투기 및 매립행위 발생(지점 :) <input type="checkbox"/> 차량 세차행위 발생 (지점 :) <input type="checkbox"/> 하천변 경작행위 발생 (지점 :) <input type="checkbox"/> 기타 ()				
공사 진행	<input type="checkbox"/> 공사중이다 (내용 :) - 오탁방지시설이 설치되어 있다() 없다() <input checked="" type="checkbox"/> 없다 <input type="checkbox"/> 기타 ()				
지난 조사 후 개선된 사항 (또는 기타사항)	- 조사된 곳의 쓰레기, 가축분뇨, 불법행위 등의 개선 여부(상세 기록) 장마 후 유량 증가로 인한 수질 개선

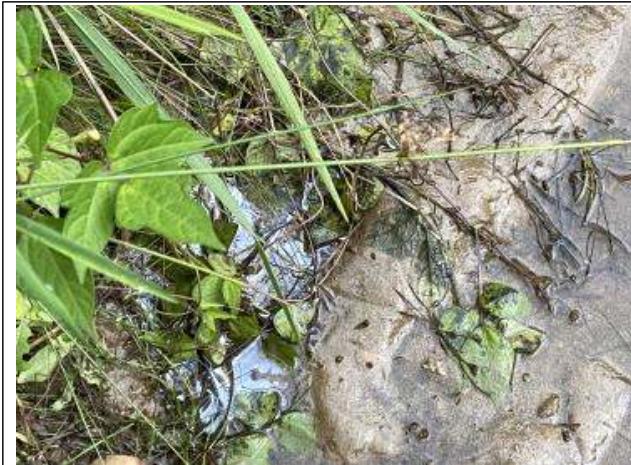
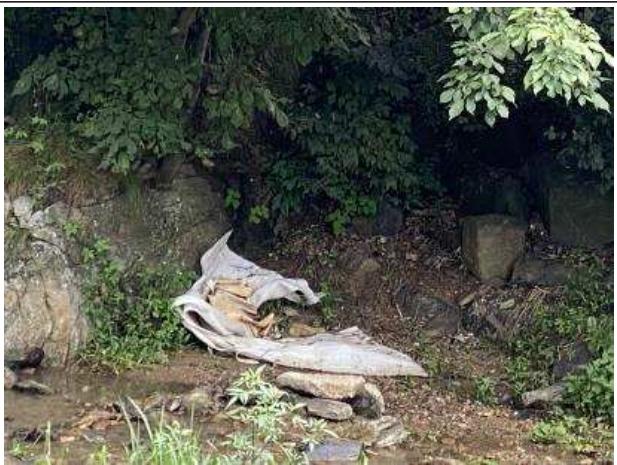
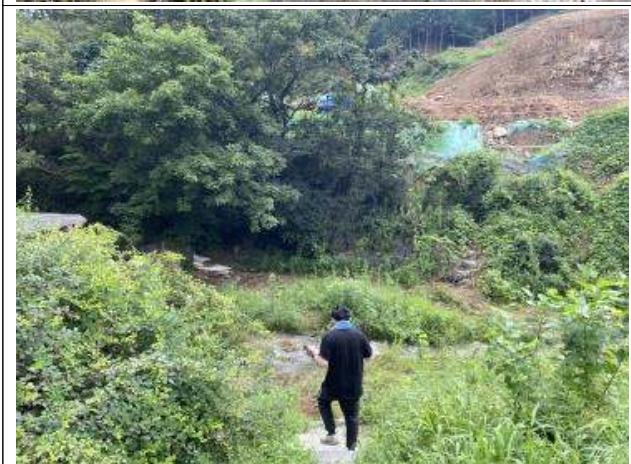
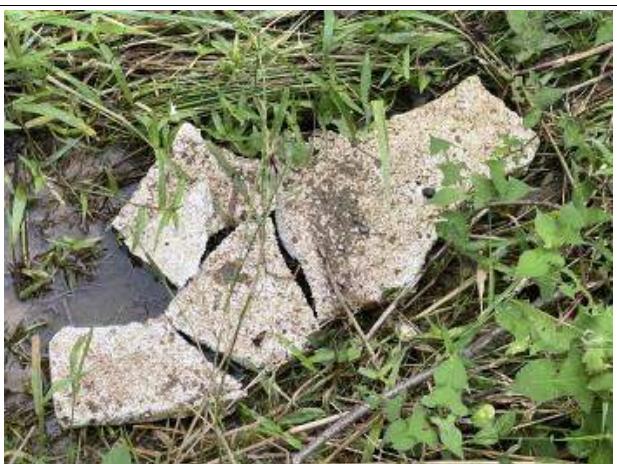
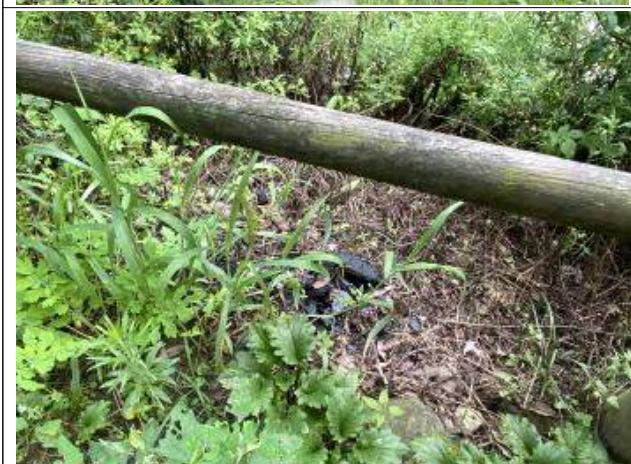
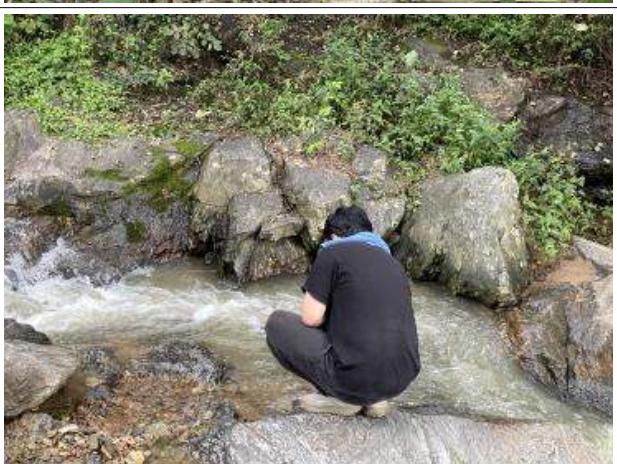
조사지점	1	조사일시	2022. 8. 17
조사자	강은주, 정종현	날씨(기온)	28°C

하천 현황					
하천명(도량)	1. 사담리 사방댐				
하천유량	<input checked="" type="checkbox"/> 많다	<input type="checkbox"/> 평상시와 같다	<input type="checkbox"/> 적은편	<input type="checkbox"/> 전혀없다	
물의 상태	탁도 (낮음 / 보통 / <input checked="" type="checkbox"/> 높음) 거품 (<input checked="" type="checkbox"/> 없음 / 약간 / 많음)		냄새 (<input checked="" type="checkbox"/> 없음 / 약간 / 심함) 기름띠 (없음 / <input checked="" type="checkbox"/> 약간 / 많음)		
수온	19.8°C	PH	7.49	EC	0.07mS
쓰레기	<input checked="" type="checkbox"/> 생활쓰레기 (종류: 박스, 모닥불, 쓰레기) <input type="checkbox"/> 폐농자재 (종류:) <input type="checkbox"/> 폐건축물 (종류:) <input type="checkbox"/> 폐농축산물 (종류:) <input checked="" type="checkbox"/> 기타 쓰레기 (종류: 캠핑용품) <input type="checkbox"/> 없음				
축사	<input type="checkbox"/> 있다 (종류 : / 사육두수 :) <input checked="" type="checkbox"/> 없다				
가축분뇨	<input type="checkbox"/> 있다 (세부지점 : / 덮개 유무 : ○ , X) <input checked="" type="checkbox"/> 없다 <input type="checkbox"/> 기타 (
생활 · 공장 하수	<input type="checkbox"/> 생활하수구가 있다 : 탁하다() 악취난다() 보통 () <input type="checkbox"/> 공장하수구가 있다 : 탁하다() 악취난다() 보통 () <input type="checkbox"/> 생활하수 및 공장하수가 전혀 없다 <input checked="" type="checkbox"/> 기타 (오염수 흘러내림)

조류 발생	<input checked="" type="checkbox"/> 이상없다 <input type="checkbox"/> 구간별로 갈색 규조류가 등등 떠다닌다 <input type="checkbox"/> 황색 규조류가 실처럼 발생했다 <input type="checkbox"/> 옅은 녹조류가 구간별로 발생했다 <input type="checkbox"/> 진한 녹조현상이 발생했다 (많다 / 조금 있다) <input type="checkbox"/> 기타 (
불법 행위	<input type="checkbox"/> 투망 등 불법어업행위 발생 (지점 :) <input type="checkbox"/> 다량의 쓰레기 투기 및 매립행위 발생(지점 :) <input type="checkbox"/> 차량 세차행위 발생 (지점 :) <input type="checkbox"/> 하천변 경작행위 발생 (지점 :) <input checked="" type="checkbox"/> 기타 (캠핑 자리)				
공사 진행	<input checked="" type="checkbox"/> 공사중이다 (내용 : 고속도로 현장 인접) - 오탁방지시설이 설치되어 있다() 없다(<input checked="" type="checkbox"/>) <input type="checkbox"/> 없다 <input type="checkbox"/> 기타 (
지난 조사 후 개선된 사항 (또는 기타사항)	- 조사된 곳의 쓰레기, 가축분뇨, 불법행위 등의 개선 여부(상세 기록) 지난번과 유사

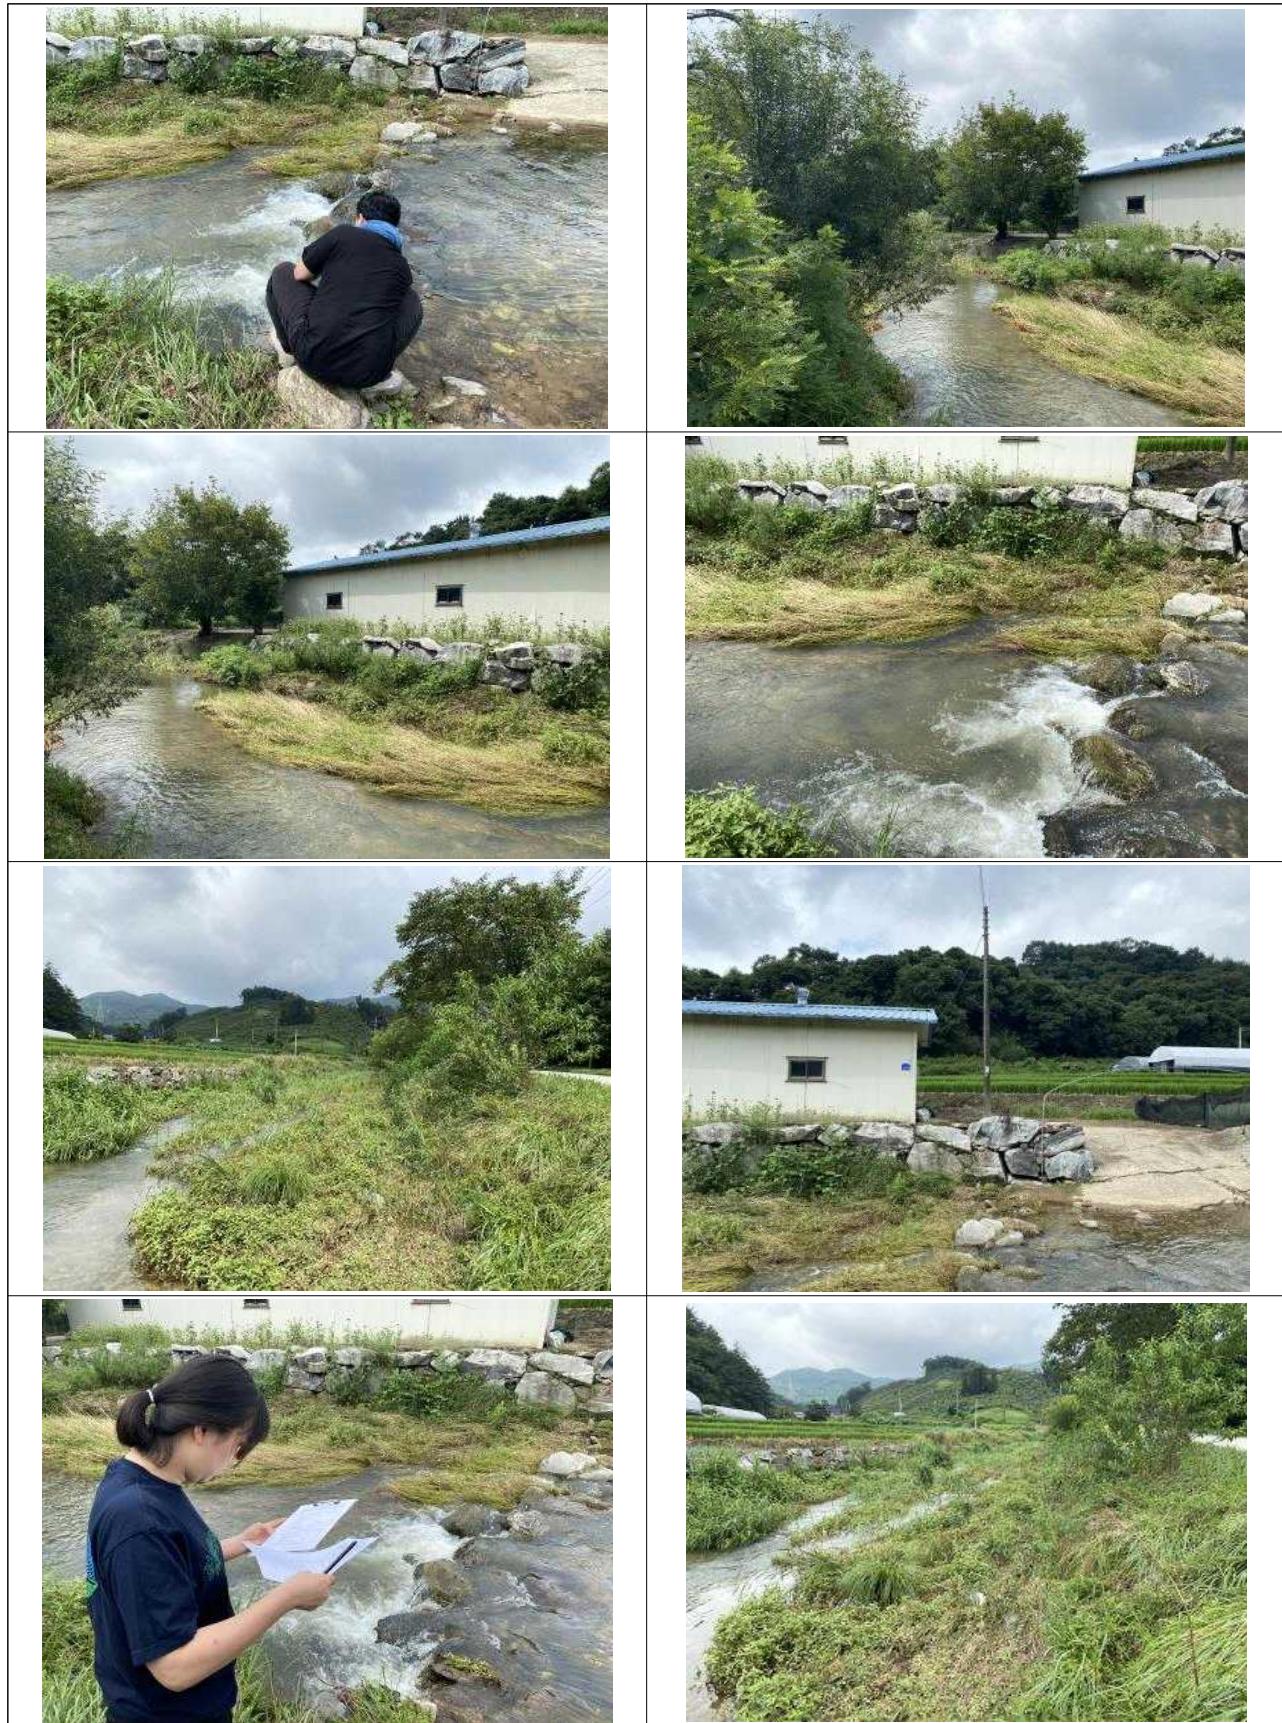
조사지점	2	조사일시	2022. 8. 17
조사자	강은주, 정종현	날씨(기온)	28°C

하천 현황					
하천명(도량)	2. 치키더키, 윤가네 쉼터				
하천유량	많다	<input checked="" type="checkbox"/> 평상시와 같다	적은편	전혀없다	
물의 상태	탁도 (낮음 / <input checked="" type="checkbox"/> 보통 / 높음) 거품 (<input checked="" type="checkbox"/> 없음 / 약간 / 많음)		냄새 (<input checked="" type="checkbox"/> 없음 / 약간 / 심함) 기름띠 (<input checked="" type="checkbox"/> 없음 / 약간 / 많음)		
수온	19.9°C	PH	7.13	EC	0.5mS
쓰레기	<input type="checkbox"/> 생활쓰레기 (종류: _____) <input type="checkbox"/> 폐농자재 (종류: _____) <input type="checkbox"/> 폐건축물 (종류: _____) <input type="checkbox"/> 폐농축산물 (종류: _____) <input type="checkbox"/> 기타 쓰레기 (종류: _____) <input checked="" type="checkbox"/> 없음				
축사	<input type="checkbox"/> 있다 (종류 : _____ / 사육두수 : _____) <input checked="" type="checkbox"/> 없다				
가축분뇨	<input type="checkbox"/> 있다 (세부지점 : _____ / 덮개 유무 : O, X _____) <input checked="" type="checkbox"/> 없다 <input type="checkbox"/> 기타 (_____)				
생활 · 공장 하수	<input checked="" type="checkbox"/> 생활하수구가 있다 : 탁하다(_____) 악취난다(_____) 보통 (<input checked="" type="checkbox"/>) <input type="checkbox"/> 공장하수구가 있다 : 탁하다(_____) 악취난다(_____) 보통 (_____) <input type="checkbox"/> 생활하수 및 공장하수가 전혀 없다 <input checked="" type="checkbox"/> 기타 (민박 가든 _____)

조류 발생	<input checked="" type="checkbox"/> 이상없다 <input type="checkbox"/> 구간별로 갈색 규조류가 등등 떠다닌다 <input type="checkbox"/> 황색 규조류가 실처럼 발생했다 <input type="checkbox"/> 옅은 녹조류가 구간별로 발생했다 <input type="checkbox"/> 진한 녹조현상이 발생했다 (많다 / 조금 있다) <input type="checkbox"/> 기타 (_____)				
불법 행위	<input type="checkbox"/> 투방 등 불법어업행위 발생 (지점 : _____) <input type="checkbox"/> 다량의 쓰레기 투기 및 매립행위 발생(지점 : _____) <input type="checkbox"/> 차량 세차행위 발생 (지점 : _____) <input type="checkbox"/> 하천변 경작행위 발생 (지점 : _____) <input type="checkbox"/> 기타 (_____)				
공사 진행	<input type="checkbox"/> 공사중이다 (내용 : 고속도로 현장 인접 _____) - 오타방지시설이 설치되어 있다(_____) 없다(_____) <input checked="" type="checkbox"/> 없다 <input type="checkbox"/> 기타 (_____)				
지난 조사 후 개선된 사항 (또는 기타사항)	- 조사된 곳의 쓰레기, 가축분뇨, 불법행위 등의 개선 여부(상세 기록) 집중호우로 유량 증가 및 쓰레기 쓸데내려감
