2022 시민과 함께하는 병천천 물환경 연구 조사 사업보고서

[2022년 천안NGO센터 현장연구조사 사업]

사단법인 천안아산환경운동연합

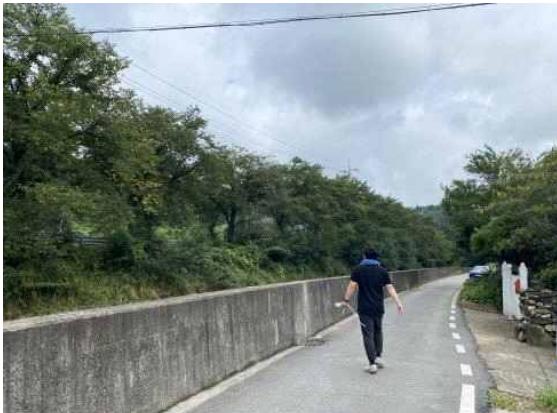
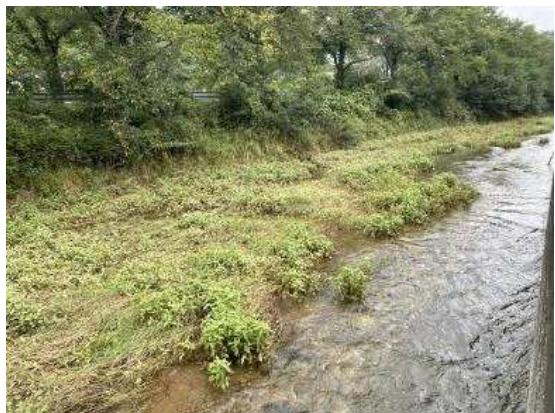
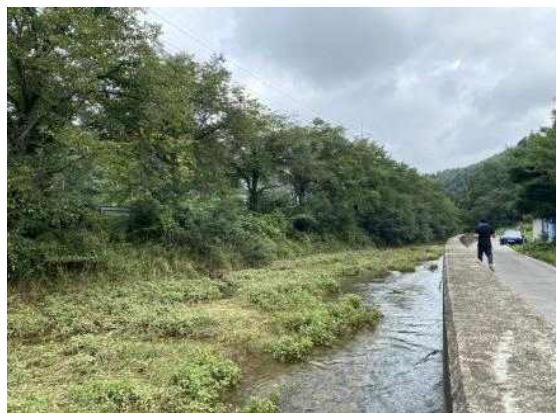
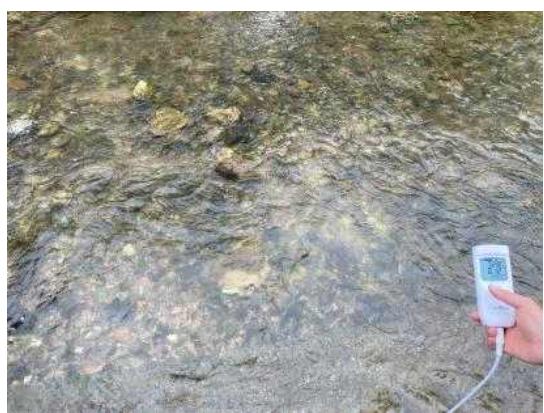
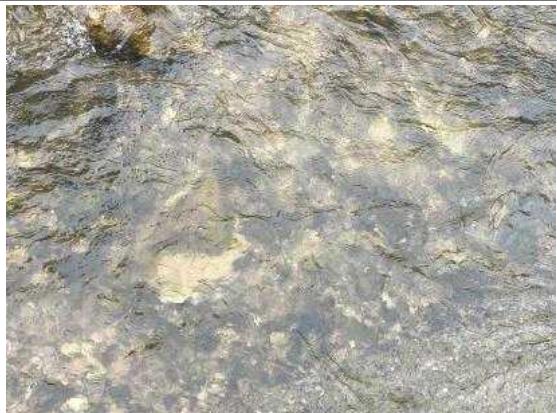
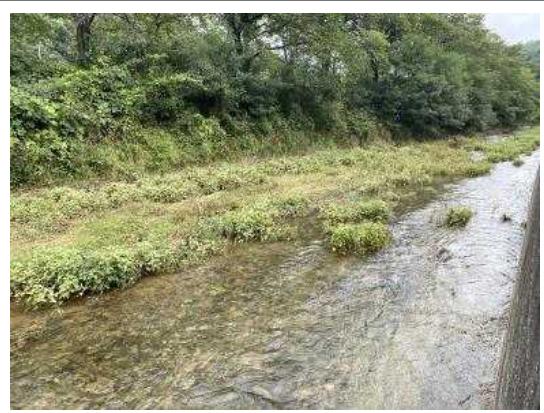
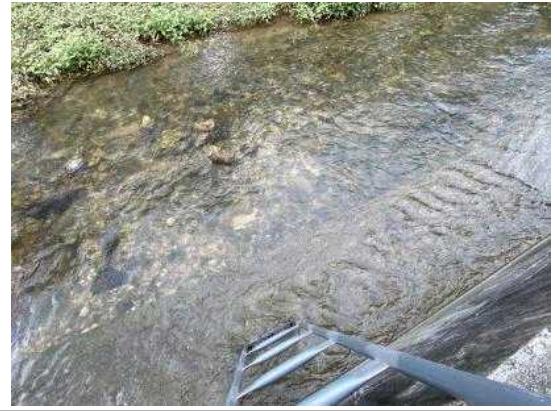
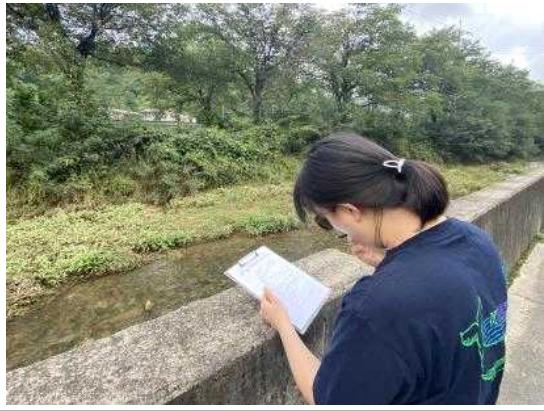
조사지점	3	조사일시	2022. 8. 17
조사자	강은주, 정종현	날씨(기온)	28℃

하천 현황					
하천명(도량)	3. 운암사(위례보건진료소)				
하천유량	v 많다	평상시와 같다	적은편	전혀없다	
물의 상태	탁도 (낮음 / v 보통 / 높음) 거품 (v 없음 / 약간 / 많음)		냄새 (v 없음 / 약간 / 심함) 기름띠 (v 없음 / 약간 / 많음)		
수온	20.3℃	PH	7.23	EC	0.12mS
쓰레기	<input type="checkbox"/> 생활쓰레기 (종류:) <input type="checkbox"/> 폐농자재 (종류:) <input type="checkbox"/> 폐건축물 (종류:) <input type="checkbox"/> 폐농축산물 (종류:) <input checked="" type="checkbox"/> 기타 쓰레기 (종류: 쓰레기 집하장) <input type="checkbox"/> 없음				
축사	<input type="checkbox"/> 있다 (종류 : / 사육두수 :) <input checked="" type="checkbox"/> 없다				
가축분뇨	<input type="checkbox"/> 있다 (세부지점 : / 덮개 유무 : O , X) <input checked="" type="checkbox"/> 없다 <input type="checkbox"/> 기타 ()				
생활 · 공장 하수	<input checked="" type="checkbox"/> 생활하수구가 있다 : 탁하다() 악취난다() 보통 (v) <input type="checkbox"/> 공장하수구가 있다 : 탁하다() 악취난다() 보통 () <input type="checkbox"/> 생활하수 및 공장하수가 전혀 없다 <input type="checkbox"/> 기타 ()				
조류 발생	<input checked="" type="checkbox"/> 이상없다 <input type="checkbox"/> 구간별로 갈색 규조류가 둥둥 떠다닌다 <input type="checkbox"/> 황색 규조류가 실처럼 발생했다 <input checked="" type="checkbox"/> 옅은 녹조류가 구간별로 발생했다 <input type="checkbox"/> 진한 녹조현상이 발생했다 (많다 / 조금 있다) <input type="checkbox"/> 기타 ()

불법 행위	<input type="checkbox"/> 투망 등 불법어업행위 발생 (지점 :) <input type="checkbox"/> 다량의 쓰레기 투기 및 매립행위 발생(지점 :) <input type="checkbox"/> 차량 세차행위 발생 (지점 :) <input type="checkbox"/> 하천변 경작행위 발생 (지점 :) <input type="checkbox"/> 기타 ()				
공사 진행	<input type="checkbox"/> 공사중이다 (내용 :) - 오탁방지시설이 설치되어 있다() 없다() <input checked="" type="checkbox"/> 없다 <input type="checkbox"/> 기타 ()				
지난 조사 후 개선된 사항 (또는 기타사항)	- 조사된 곳의 쓰레기, 가축분뇨, 불법행위 등의 개선 여부(상세 기록) 집중호우로 유량 증가 및 쓰레기 쓸레내려감

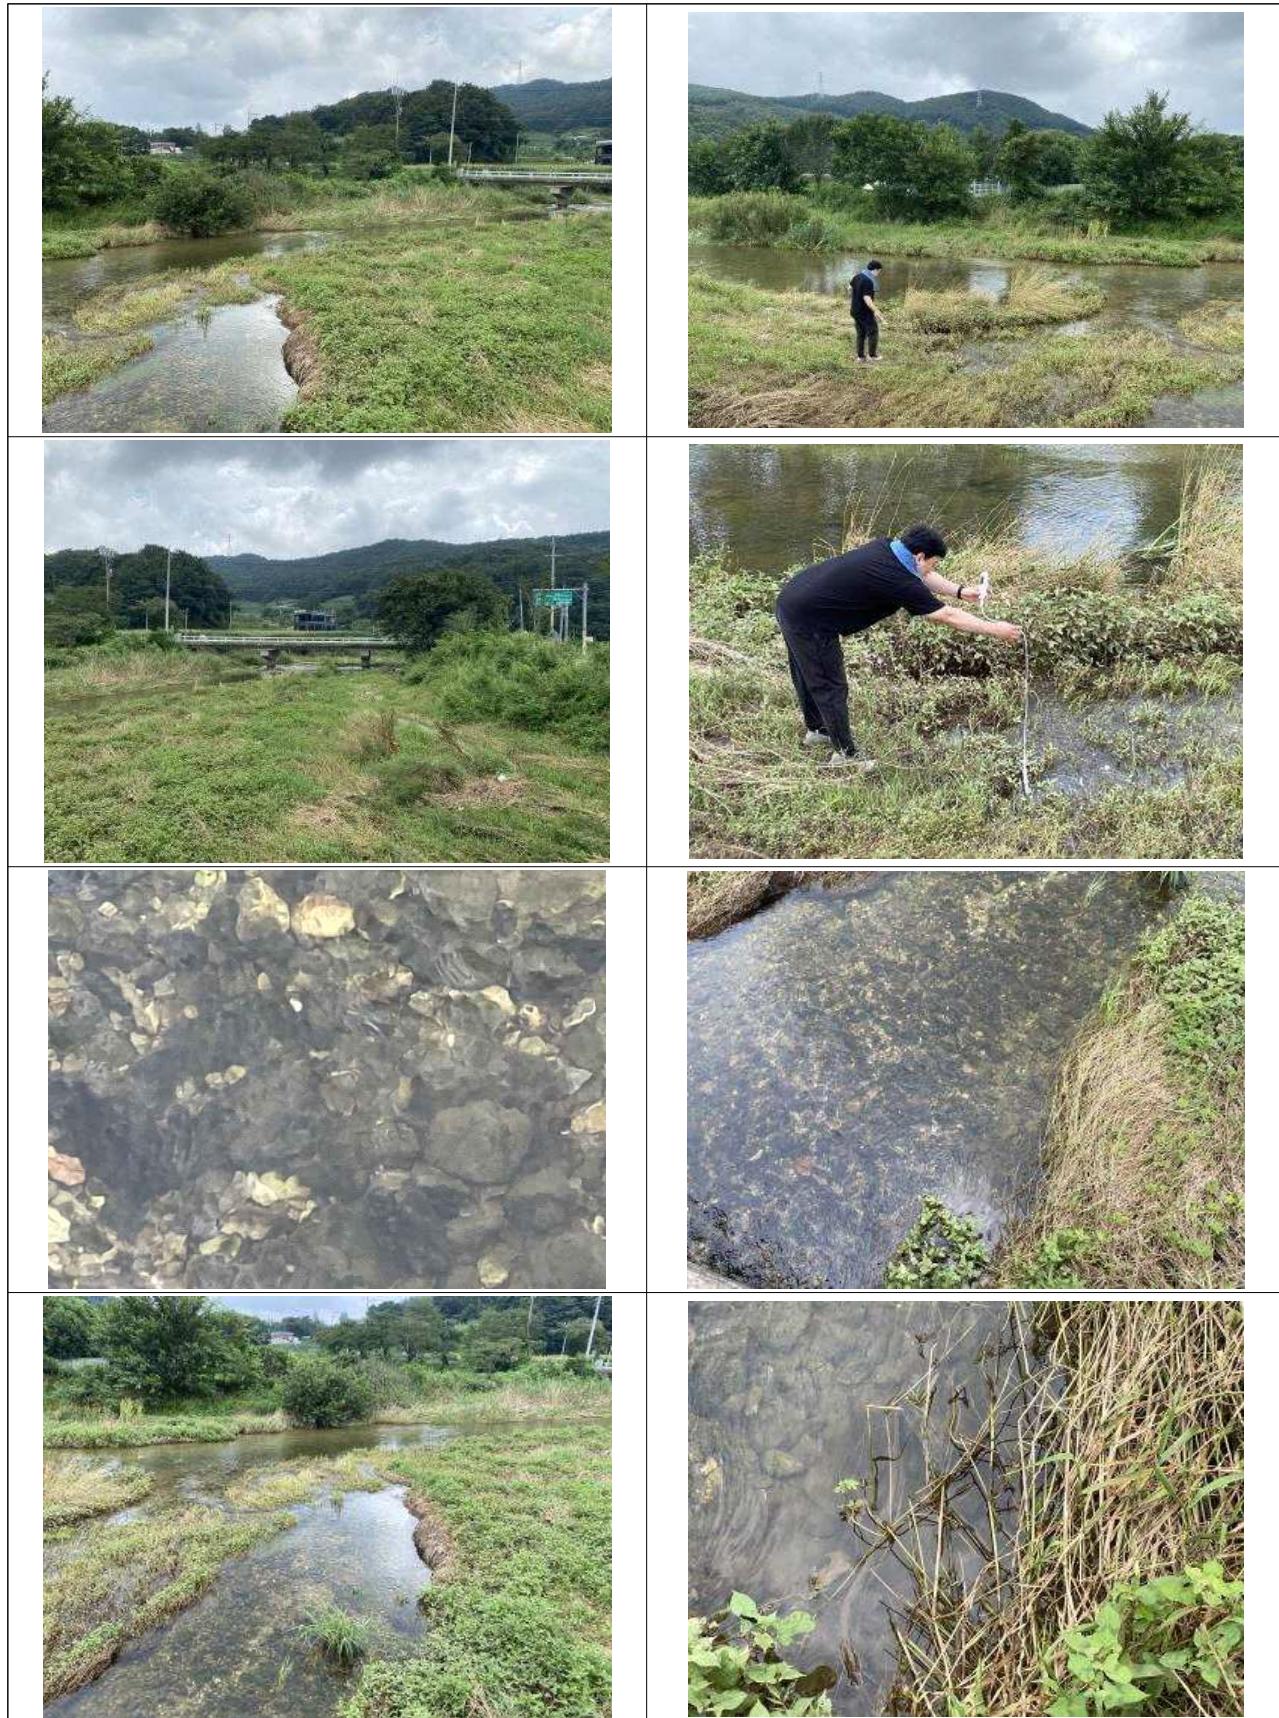
조사지점	4	조사일시	2022. 8. 17
조사자	강은주, 정종현	날씨(기온)	29℃

하천 현황					
하천명(도량)	4. 납안리 버스정류장 (납안1리 돌비석)				
하천유량	<input checked="" type="checkbox"/> 많다	<input type="checkbox"/> 평상시와 같다	<input type="checkbox"/> 적은편	전혀없다	
물의 상태	탁도 (<input checked="" type="checkbox"/> 낮음 / 보통 / 높음)		냄새 (<input checked="" type="checkbox"/> 없음 / 약간 / 심함)		
거품 (<input checked="" type="checkbox"/> 없음 / 약간 / 많음)			기름띠 (<input checked="" type="checkbox"/> 없음 / 약간 / 많음)		
수온	20.7℃		PH	7.5	EC 0.13mS
쓰레기	<input checked="" type="checkbox"/> 생활쓰레기 (종류: 쓰레기)				
	<input type="checkbox"/> 폐농자재 (종류:)				
	<input type="checkbox"/> 폐건축물 (종류:)				
	<input type="checkbox"/> 폐농축산물 (종류:)				
	<input type="checkbox"/> 기타 쓰레기 (종류:)				
	<input type="checkbox"/> 없음				
축사	<input checked="" type="checkbox"/> 있다 (종류 : 소 / 사육두수 : 10~20마리)				
	<input type="checkbox"/> 없다				
	<input type="checkbox"/> 있다 (세부지점 : / 덮개 유무 : O, X)				
가축분뇨	<input type="checkbox"/> 없다				
	<input type="checkbox"/> 기타 ()				
	<input checked="" type="checkbox"/> 생활하수구가 있다 : 탁하다() 악취난다() 보통 (<input checked="" type="checkbox"/>)

<input type="checkbox"/> 공장하수구가 있다 : 탁하다() 악취난다() 보통 ()				
생활 · 공장 하수	<input type="checkbox"/> 생활하수 및 공장하수가 전혀 없다				
	<input type="checkbox"/> 기타 ()				
	<input checked="" type="checkbox"/> 이상없다 <input type="checkbox"/> 구간별로 갈색 규조류가 둥둥 떠다닌다				
	<input type="checkbox"/> 황색 규조류가 실처럼 발생했다 <input type="checkbox"/> 옅은 녹조류가 구간별로 발생했다				
조류 발생	<input type="checkbox"/> 진한 녹조현상이 발생했다 (많다 / 조금 있다)				
	<input type="checkbox"/> 기타 ()				
	<input type="checkbox"/> 투망 등 불법어업행위 발생 (지점 :)				
	<input type="checkbox"/> 다량의 쓰레기 투기 및 매립행위 발생(지점 :)				
불법 행위	<input type="checkbox"/> 차량 세차행위 발생 (지점 :)				
	<input type="checkbox"/> 하천변 경작행위 발생 (지점 :)				
	<input type="checkbox"/> 기타 ()				
	<input type="checkbox"/> 공사중이다 (내용 : 주택 공사)				
공사 진행	<input type="checkbox"/> - 오타방지시설이 설치되어 있다() 없다()				
	<input checked="" type="checkbox"/> 없다				
	<input type="checkbox"/> 기타 ()				
	<input type="checkbox"/> 지난 조사 후 개선된 사항 (또는 기타사항)

<p>- 조사된 곳의 쓰레기, 가축분뇨, 불법행위 등의 개선 여부(상세 기록)</p> <p>집중호우로 유량 증가 및 쓰레기 쓸레내려감</p>

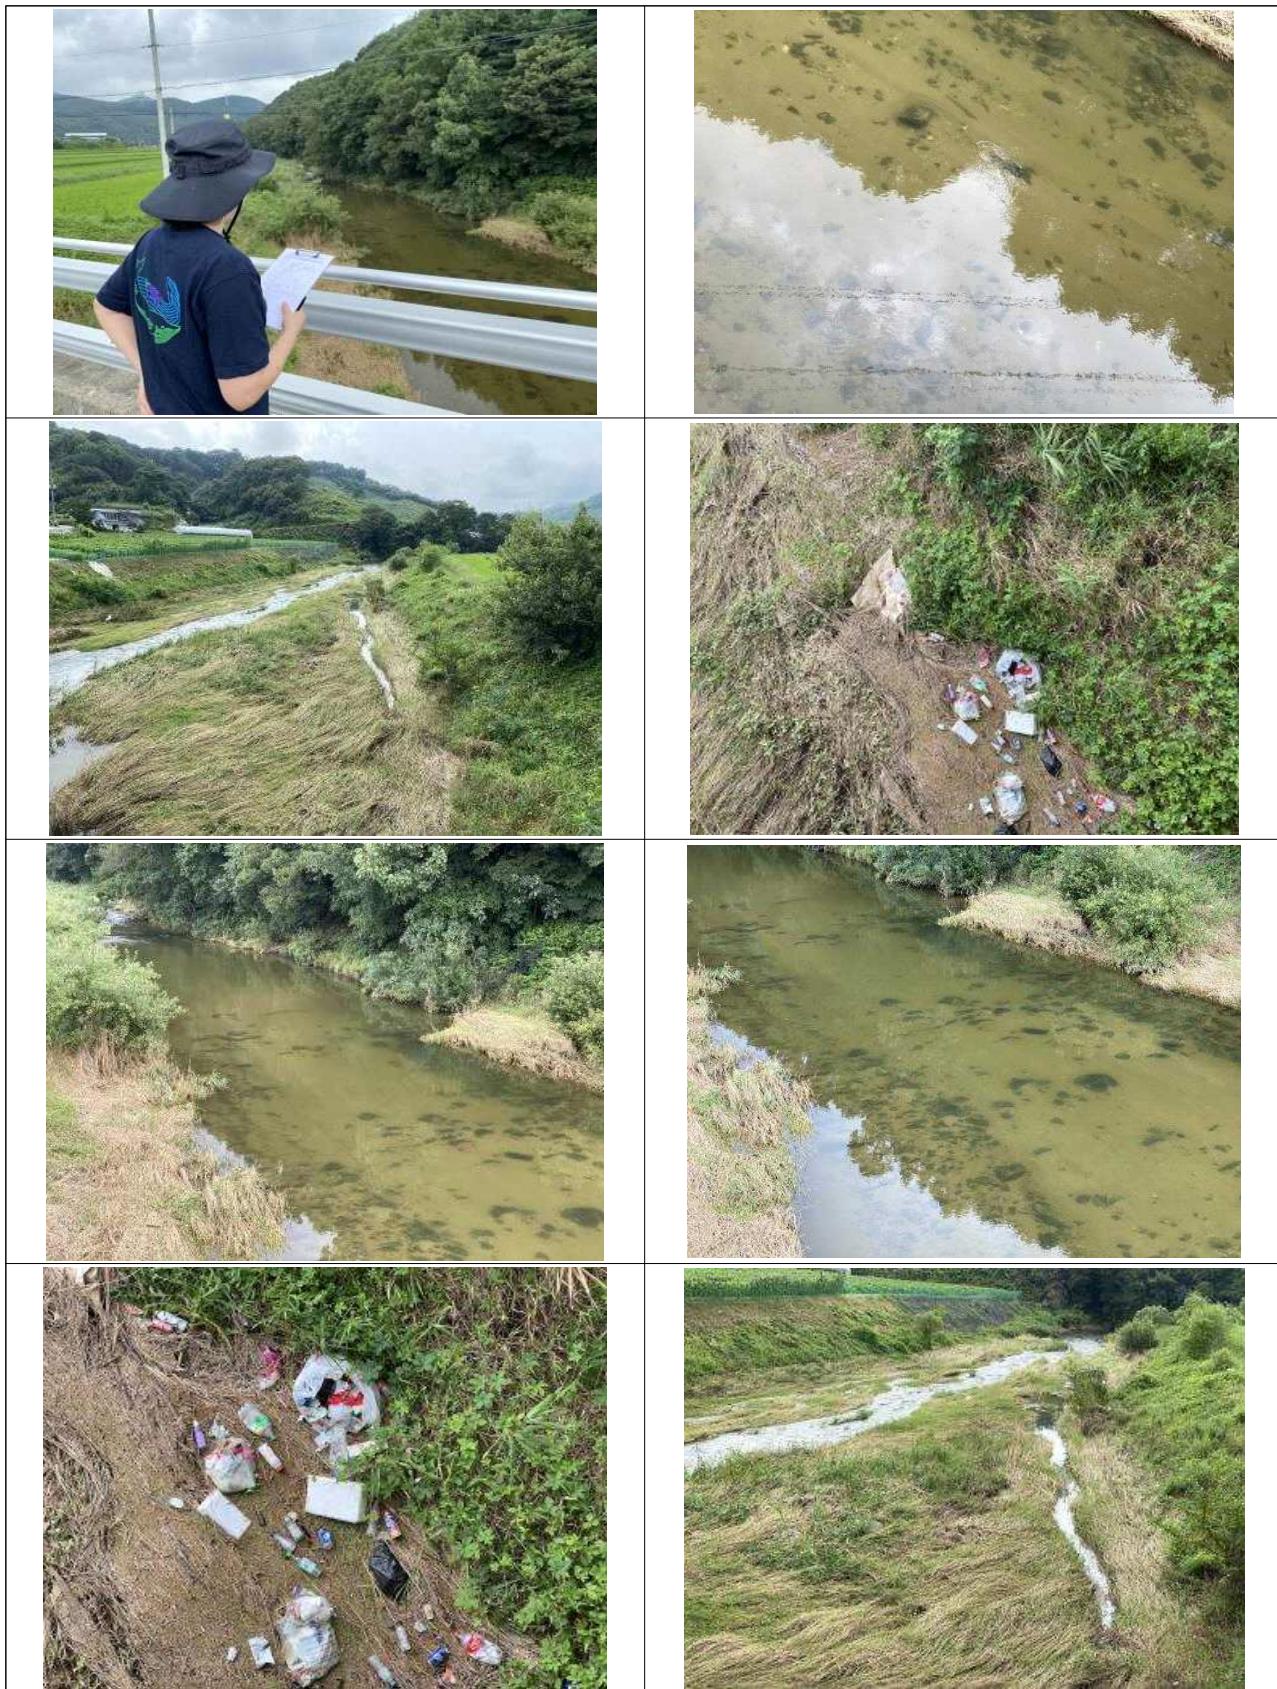
조사지점	5	조사일시	2022. 8. 17
조사자	강은주, 정종현	날씨(기온)	29℃

하천 현황					
하천명(도량)	5. 전곡리 버스정류장(길마제교)				
하천유량	<input checked="" type="checkbox"/> 많다	<input type="checkbox"/> 평상시와 같다	<input type="checkbox"/> 적은편	<input type="checkbox"/> 전혀없다	
물의 상태	탁도 (낮음 / <input checked="" type="checkbox"/> 보통 / 높음) 거품 (<input checked="" type="checkbox"/> 없음 / 약간 / 많음)		냄새 (<input checked="" type="checkbox"/> 없음 / 약간 / 심함) 기름띠 (<input checked="" type="checkbox"/> 없음 / 약간 / 많음)		
수온	20.5℃	PH	7.3	EC	0.14mS
쓰레기	<input checked="" type="checkbox"/> 생활쓰레기 (종류: <input checked="" type="checkbox"/> 불판, <input checked="" type="checkbox"/> 모닥불, <input checked="" type="checkbox"/> 소주병) <input type="checkbox"/> 폐농자재 (종류:) <input type="checkbox"/> 폐건축물 (종류:) <input type="checkbox"/> 폐농축산물 (종류:) <input type="checkbox"/> 기타 쓰레기 (종류:) <input type="checkbox"/> 없음				
축사	<input type="checkbox"/> 있다 (종류 : / 사육두수 :) <input checked="" type="checkbox"/> 없다				
가축분뇨	<input type="checkbox"/> 있다 (세부지점 : / 덮개 유무 : O, X) <input checked="" type="checkbox"/> 없다 <input type="checkbox"/> 기타 (

생활 · 공장 하수	<input checked="" type="checkbox"/> 생활하수구가 있다 : 탁하다() 악취난다() 보통 (<input checked="" type="checkbox"/>) <input type="checkbox"/> 공장하수구가 있다 : 탁하다() 악취난다() 보통 () <input type="checkbox"/> 생활하수 및 공장하수가 전혀 없다 <input type="checkbox"/> 기타 (
조류 발생	<input checked="" type="checkbox"/> 이상없다 <input type="checkbox"/> 구간별로 갈색 규조류가 둉둥 떠난다 <input type="checkbox"/> 황색 규조류가 실처럼 발생했다 <input type="checkbox"/> 옅은 녹조류가 구간별로 발생했다 <input type="checkbox"/> 진한 녹조현상이 발생했다 (많다 / 조금 있다) <input type="checkbox"/> 기타 (
불법 행위	<input type="checkbox"/> 투망 등 불법어업행위 발생 (지점 :) <input type="checkbox"/> 다량의 쓰레기 투기 및 매립행위 발생(지점 :) <input type="checkbox"/> 차량 세차행위 발생 (지점 :) <input type="checkbox"/> 하천변 경작행위 발생 (지점 :) <input checked="" type="checkbox"/> 기타 (캠핑 쓰레기)				
공사 진행	<input type="checkbox"/> 공사중이다 (내용 : 주택 공사) - 오타방지시설이 설치되어 있다() 없다() <input checked="" type="checkbox"/> 없다 <input type="checkbox"/> 기타 (
지난 조사 후 개선된 사항 (또는 기타사항)	- 조사된 곳의 쓰레기, 가축분뇨, 불법행위 등의 개선 여부(상세 기록) 집중호우로 유량 증가 및 쓰레기 쓸레내려감

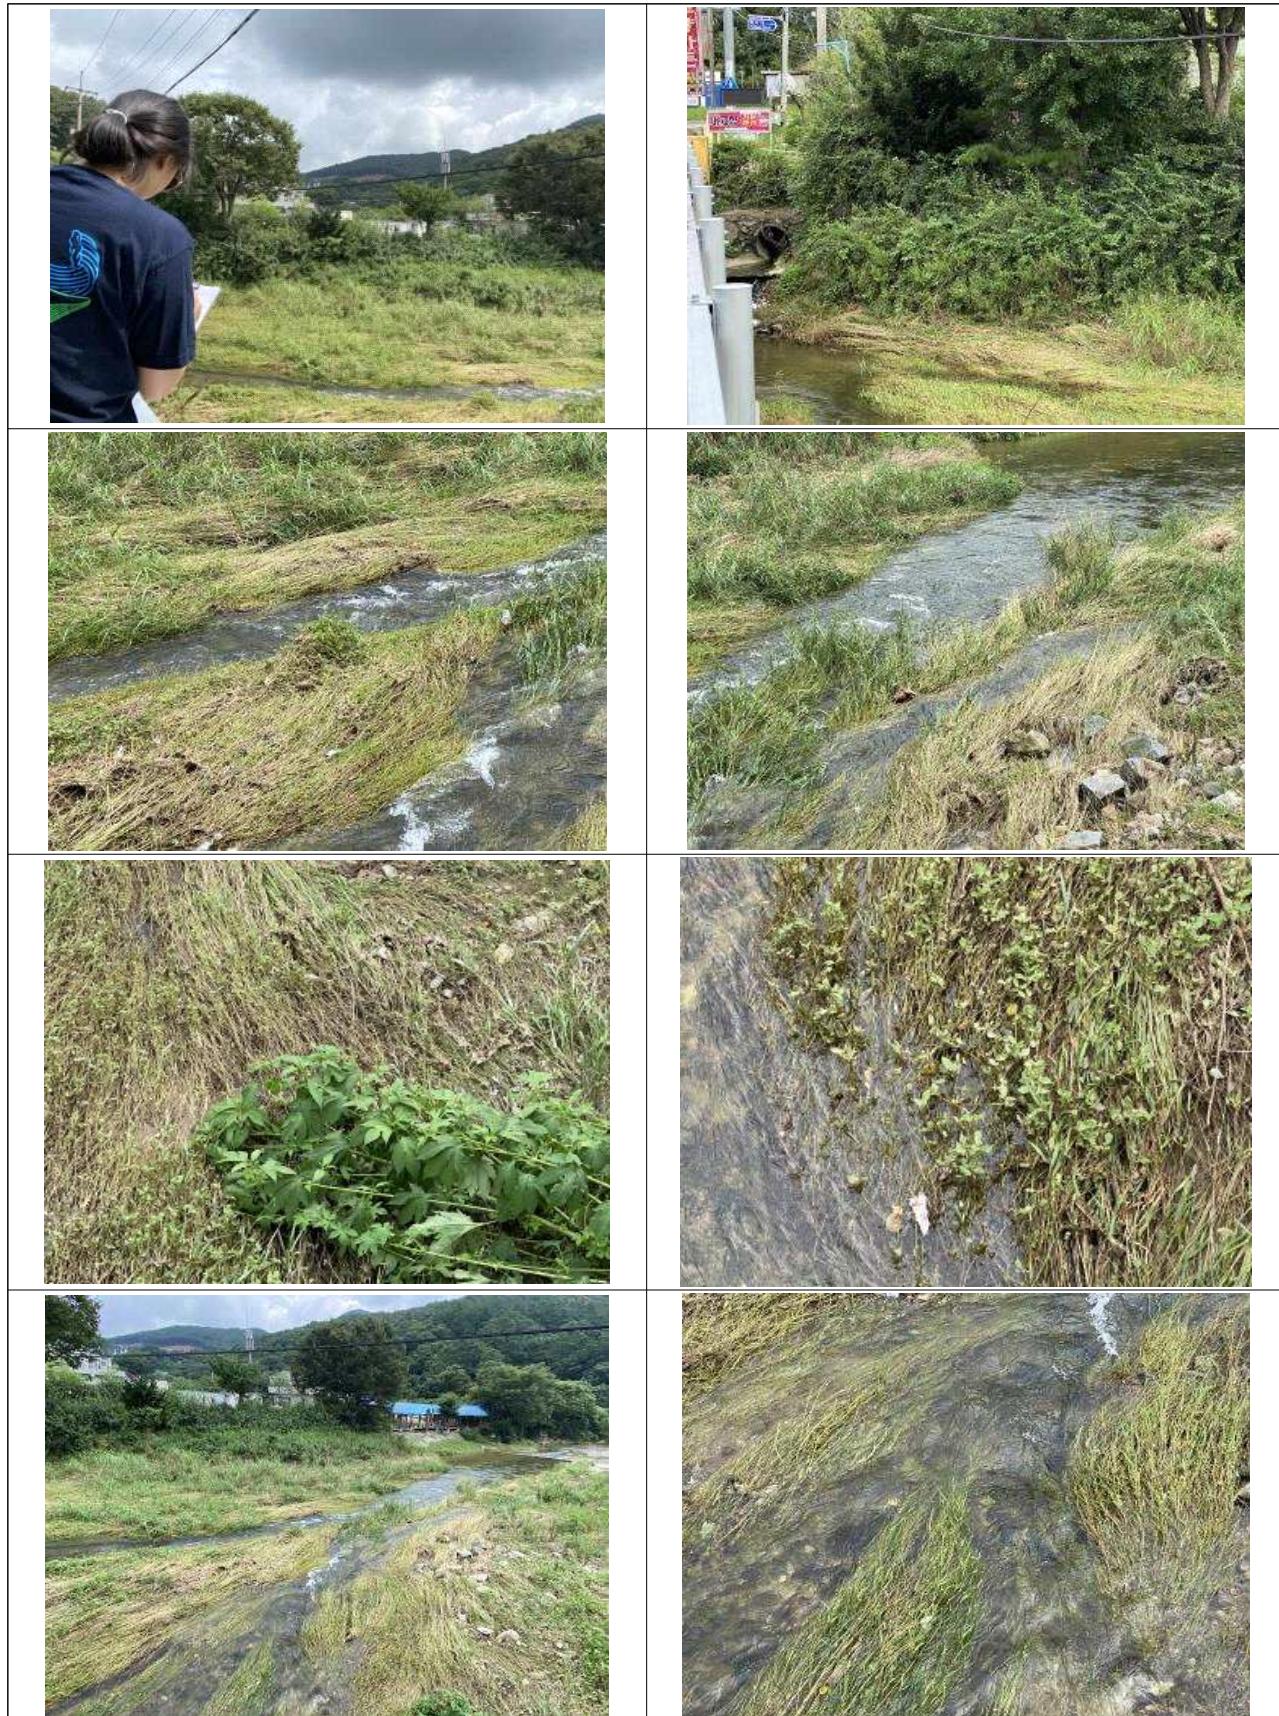
조사지점	6	조사일시	2022. 8. 17
조사자	강은주, 정종현	날씨(기온)	29℃

하천 현황					
하천명(도량)	6. 사담교 (양곡리 실개천 합류지점, 내고향가든)				
하천유량	<input checked="" type="checkbox"/> 많다	<input type="checkbox"/> 평상시와 같다	<input type="checkbox"/> 적은편	<input type="checkbox"/> 전혀없다	
물의 상태	탁도 (낮음 / <input checked="" type="checkbox"/> 보통 / 높음) 거품 (<input checked="" type="checkbox"/> 없음 / 약간 / 많음)		냄새 (없음 / <input checked="" type="checkbox"/> 약간 / 심함) 기름띠 (<input checked="" type="checkbox"/> 없음 / 약간 / 많음)		
수온	20.0℃	PH	7.3	EC	0.12mS
쓰레기	<input checked="" type="checkbox"/> 생활쓰레기 (종류: 불판, 모닥불, 소주병, 플라스틱 등) <input checked="" type="checkbox"/> 폐농자재 (종류: 마대자루) <input type="checkbox"/> 폐건축물 (종류:) <input type="checkbox"/> 폐농축산물 (종류:) <input type="checkbox"/> 기타 쓰레기 (종류:) <input type="checkbox"/> 없음				
축사	<input type="checkbox"/> 있다 (종류 : / 사육두수 :) <input checked="" type="checkbox"/> 없다				
가축분뇨	<input type="checkbox"/> 있다 (세부지점 : / 덮개 유무 : O , X)				
생활 · 공장 하수	<input checked="" type="checkbox"/> 생활하수구가 있다 : 탁하다() 악취난다() 보통 (<input checked="" type="checkbox"/>) <input type="checkbox"/> 공장하수구가 있다 : 탁하다() 악취난다() 보통 () <input type="checkbox"/> 생활하수 및 공장하수가 전혀 없다 <input type="checkbox"/> 기타 ()

조류 발생	<input type="checkbox"/> 이상없다 <input type="checkbox"/> 구간별로 갈색 규조류가 둥둥 떠다닌다 <input checked="" type="checkbox"/> 황색 규조류가 실처럼 발생했다 <input checked="" type="checkbox"/> 옅은 녹조류가 구간별로 발생했다 <input type="checkbox"/> 진한 녹조현상이 발생했다 (많다 / 조금 있다) <input type="checkbox"/> 기타 ()				
불법 행위	<input type="checkbox"/> 투망 등 불법어업행위 발생 (지점 :) <input type="checkbox"/> 다량의 쓰레기 투기 및 매립행위 발생(지점 :) <input type="checkbox"/> 차량 세차행위 발생 (지점 :) <input type="checkbox"/> 하천변 경작행위 발생 (지점 :) <input type="checkbox"/> 기타 ()				
공사 진행	<input type="checkbox"/> 공사중이다 (내용 : 주택 공사) - 오타방지시설이 설치되어 있다() 없다() <input checked="" type="checkbox"/> 없다 <input type="checkbox"/> 기타 ()				
지난 조사 후 개선된 사항 (또는 기타사항)	- 조사된 곳의 쓰레기, 가축분뇨, 불법행위 등의 개선 여부(상세 기록) 쓰레기 일부 치움 (공중화장실 앞)

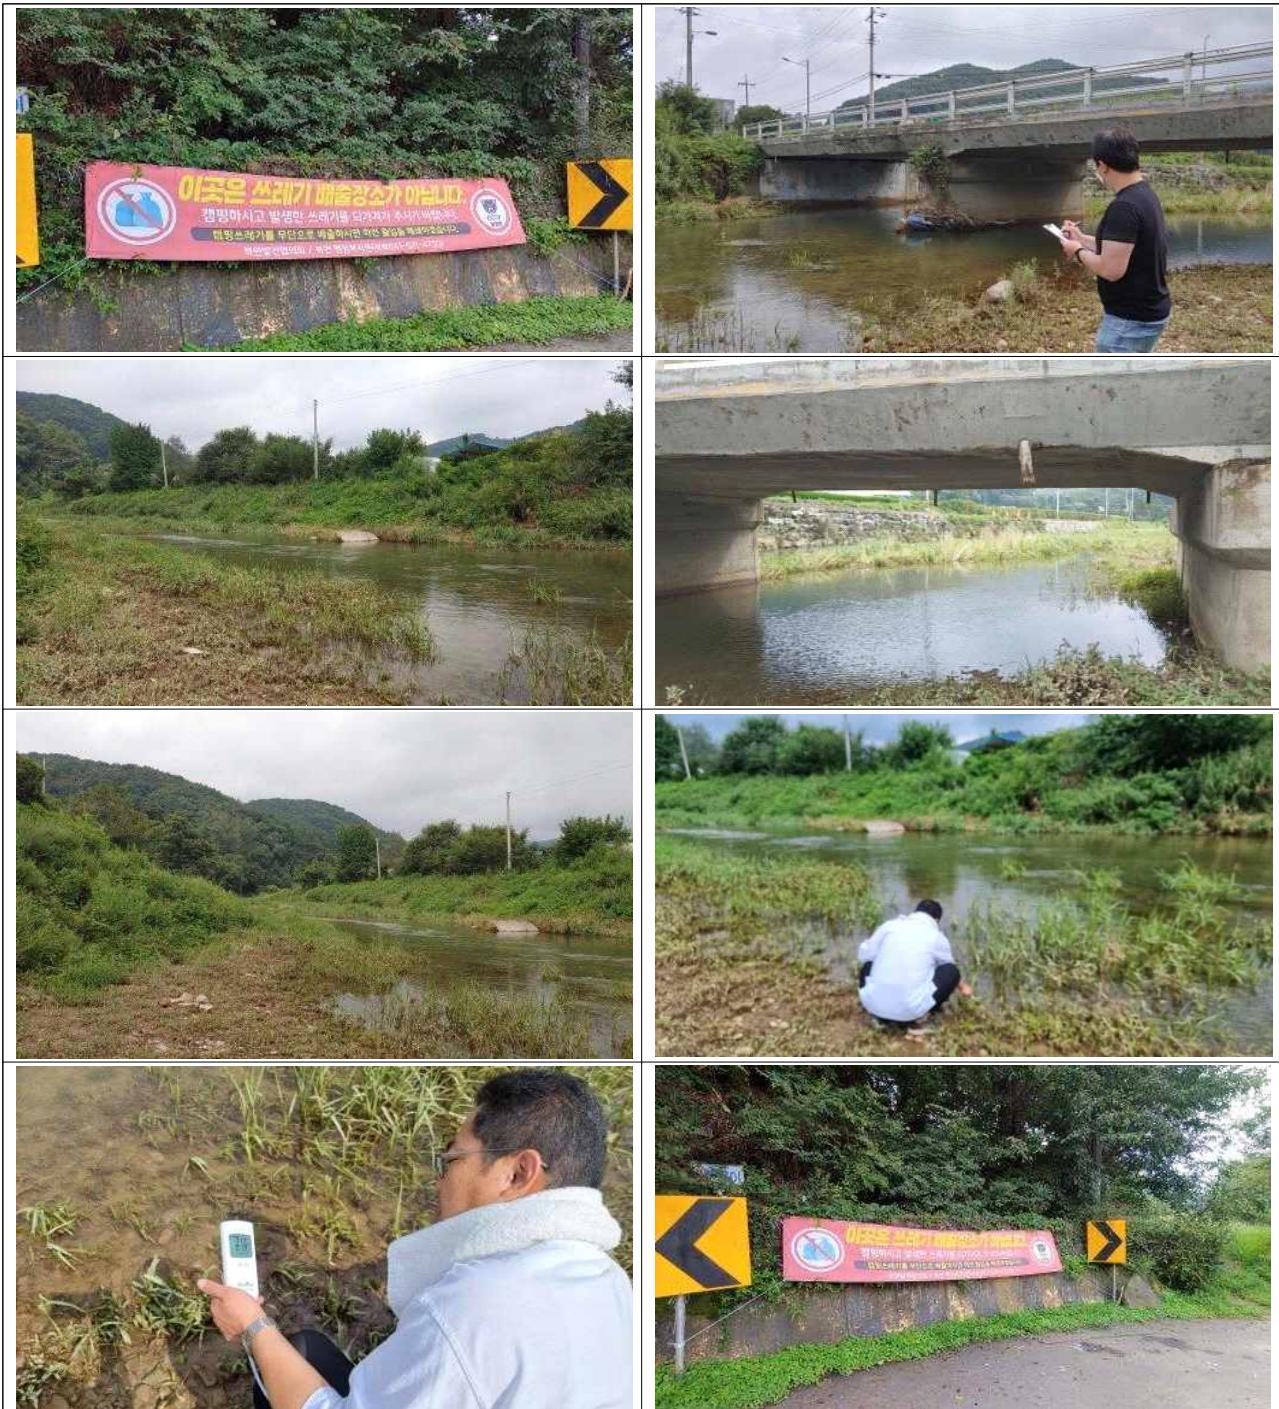
조사지점	8	조사일시	2022. 8. 17
조사자	이상호, 정종윤	날씨(기온)	24℃

하천 현황					
하천명(도량)	8. 사담2교 부근				
하천유량	v 많다	평상시와 같다	적은편	전혀없다	
물의 상태	탁도 (낮음 / v 보통 / 높음) 거품 (v 없음 / 약간 / 많음)	냄새 (v 없음 / 약간 / 심함) 기름띠 (v 없음 / 약간 / 많음)			
수온	23.3℃	PH	8.06	EC	0.22mS
쓰레기	<input type="checkbox"/> 생활쓰레기 (종류:) <input type="checkbox"/> 폐농자재 (종류:) <input type="checkbox"/> 폐건축물 (종류:) <input type="checkbox"/> 폐농축산물 (종류:) <input type="checkbox"/> 기타 쓰레기 (종류:) <input checked="" type="checkbox"/> 없음				
축사	<input type="checkbox"/> 있다 (종류 : 계사 / 사육두수 :) <input checked="" type="checkbox"/> 없다				
가축분뇨	<input type="checkbox"/> 있다 (세부지점 : / 덮개 유무 : O, X)				
생활 · 공장 하수	<input type="checkbox"/> 생활하수구가 있다 : 탁하다() 악취난다() 보통 () <input type="checkbox"/> 공장하수구가 있다 : 탁하다() 악취난다() 보통 () <input checked="" type="checkbox"/> 생활하수 및 공장하수가 전혀 없다 <input type="checkbox"/> 기타 ()				
조류 발생	<input checked="" type="checkbox"/> 이상없다 <input type="checkbox"/> 구간별로 갈색 규조류가 등등 떠다닌다 <input type="checkbox"/> 황색 규조류가 실처럼 발생했다 <input type="checkbox"/> 옅은 녹조류가 구간별로 발생했다 <input type="checkbox"/> 진한 녹조현상이 발생했다 (많다 / 조금 있다) <input type="checkbox"/> 기타 ()

불법 행위	<input type="checkbox"/> 투망 등 불법어업행위 발생 (지점 :) <input type="checkbox"/> 다량의 쓰레기 투기 및 매립행위 발생(지점 :) <input type="checkbox"/> 차량 세차행위 발생 (지점 :) <input type="checkbox"/> 하천변 경작행위 발생 (지점 :) <input type="checkbox"/> 기타 ()				
공사 진행	<input type="checkbox"/> 공사중이다 (내용 :) - 오탁방지시설이 설치되어 있다() 없다() <input checked="" type="checkbox"/> 없다 <input type="checkbox"/> 기타 ()				
지난 조사 후 개선된 사항 (또는 기타사항)	- 조사된 곳의 쓰레기, 가축분뇨, 불법행위 등의 개선 여부(상세 기록) 장마 후 유량 증가 및 수질 개선

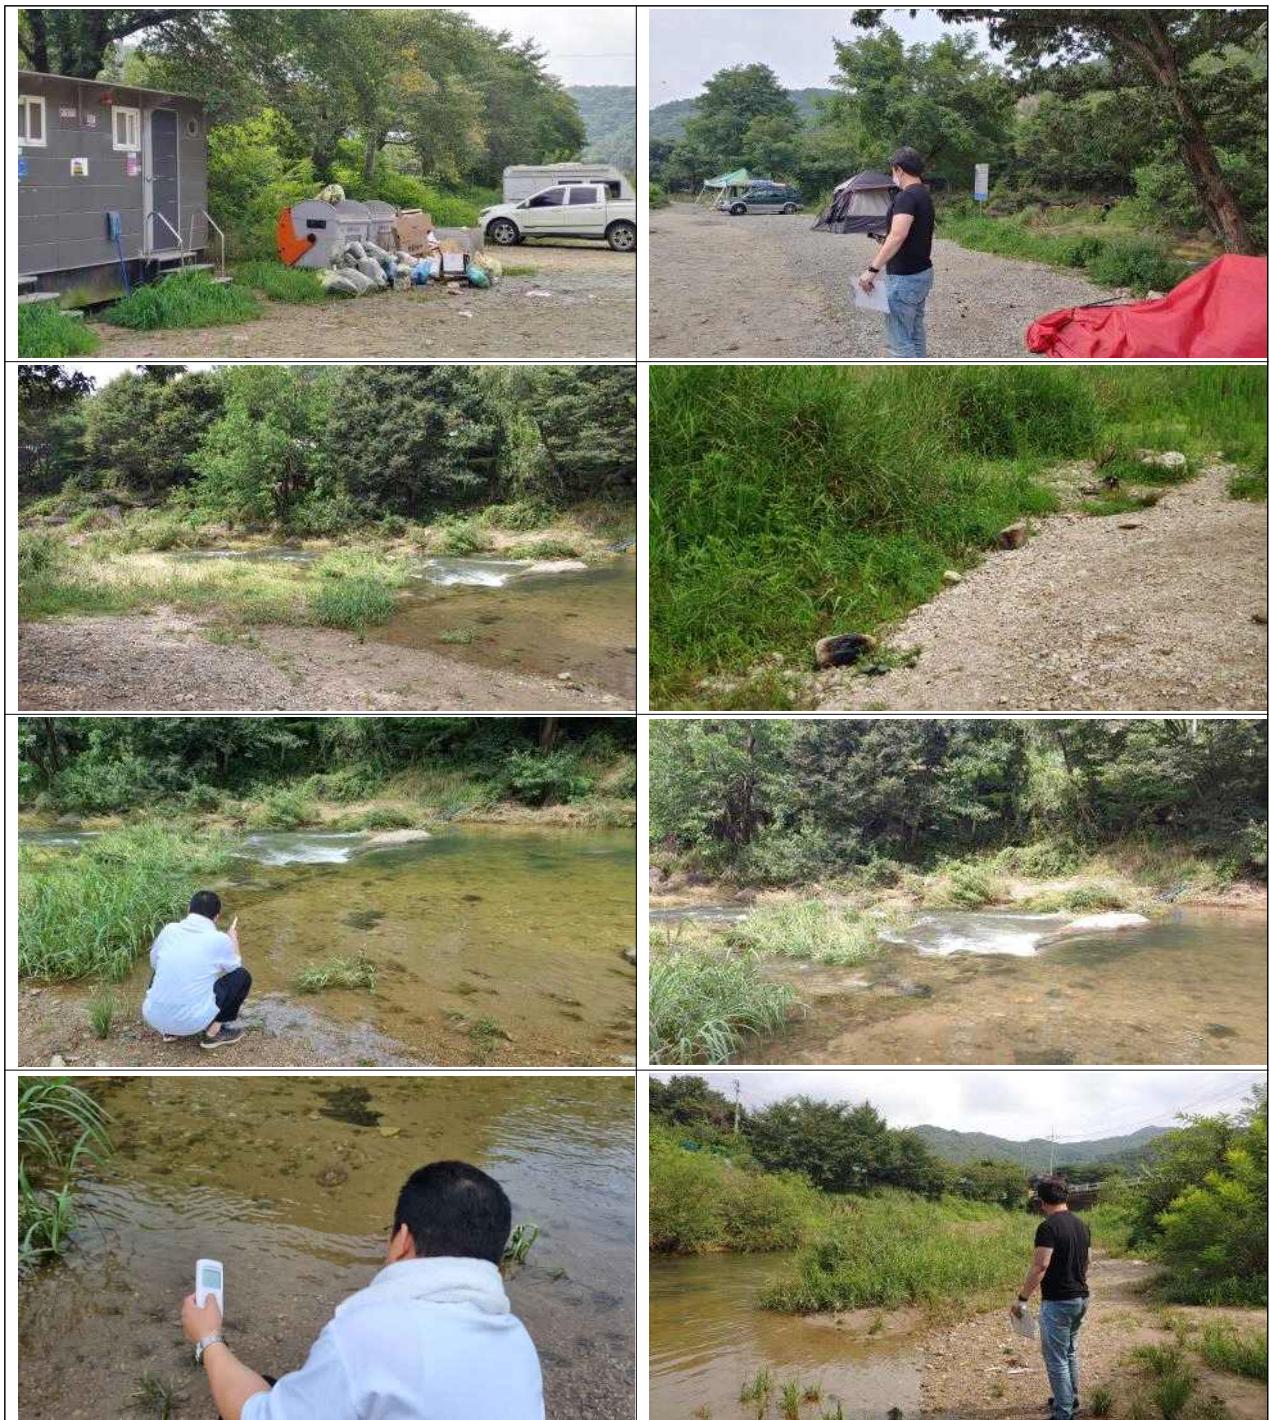
조사지점	9	조사일시	2022. 8. 17
조사자	이상호, 정종윤	날씨(기온)	24℃

하천 현황					
하천명(도량)	9. 오곡1교 부근				
하천유량	<input checked="" type="checkbox"/> 많다	<input type="checkbox"/> 평상시와 같다	<input type="checkbox"/> 적은편	전혀없다	
물의 상태	탁도 (낮음 / <input checked="" type="checkbox"/> 보통 / 높음) 거품 (<input checked="" type="checkbox"/> 없음 / 약간 / 많음)		냄새 (<input checked="" type="checkbox"/> 없음 / 약간 / 심함) 기름띠 (<input checked="" type="checkbox"/> 없음 / 약간 / 많음)		
수온	21.6℃	PH	7.27	EC	0.16mS
쓰레기	<input checked="" type="checkbox"/> 생활쓰레기 (종류:) <input type="checkbox"/> 폐농자재 (종류:) <input type="checkbox"/> 폐건축물 (종류:) <input type="checkbox"/> 폐농축산물 (종류:) <input type="checkbox"/> 기타 쓰레기 (종류: 캠핑족 많음, 불판 모닥불) <input type="checkbox"/> 없음				
축사	<input type="checkbox"/> 있다 (종류 : 계사 / 사육두수 :) <input checked="" type="checkbox"/> 없다				
가축분뇨	<input type="checkbox"/> 있다 (세부지점 : / 덮개 유무 : O , X)				
생활 · 공장 하수	<input type="checkbox"/> 생활하수구가 있다 : 탁하다() 악취난다() 보통 () <input type="checkbox"/> 공장하수구가 있다 : 탁하다() 악취난다() 보통 () <input checked="" type="checkbox"/> 생활하수 및 공장하수가 전혀 없다 <input type="checkbox"/> 기타 ()

조류 발생	<input checked="" type="checkbox"/> 이상없다 <input type="checkbox"/> 구간별로 갈색 규조류가 둥둥 떠다닌다 <input type="checkbox"/> 황색 규조류가 실처럼 발생했다 <input type="checkbox"/> 옅은 녹조류가 구간별로 발생했다 <input type="checkbox"/> 진한 녹조현상이 발생했다 (많다 / 조금 있다) <input type="checkbox"/> 기타 ()				
불법 행위	<input type="checkbox"/> 투망 등 불법어업행위 발생 (지점 :) <input type="checkbox"/> 다량의 쓰레기 투기 및 매립행위 발생(지점 :) <input type="checkbox"/> 차량 세차행위 발생 (지점 :) <input type="checkbox"/> 하천변 경작행위 발생 (지점 :) <input checked="" type="checkbox"/> 기타 (캠핑족 많음)				
공사 진행	<input checked="" type="checkbox"/> 공사중이다 (내용 : 신축주택 공사중) - 오탁방지시설이 설치되어 있다() 없다() <input type="checkbox"/> 없다 <input type="checkbox"/> 기타 ()				
지난 조사 후 개선된 사항 (또는 기타사항)	- 조사된 곳의 쓰레기, 가축분뇨, 불법행위 등의 개선 여부(상세 기록) 장마 후 유량 증가로 인한 수질 개선

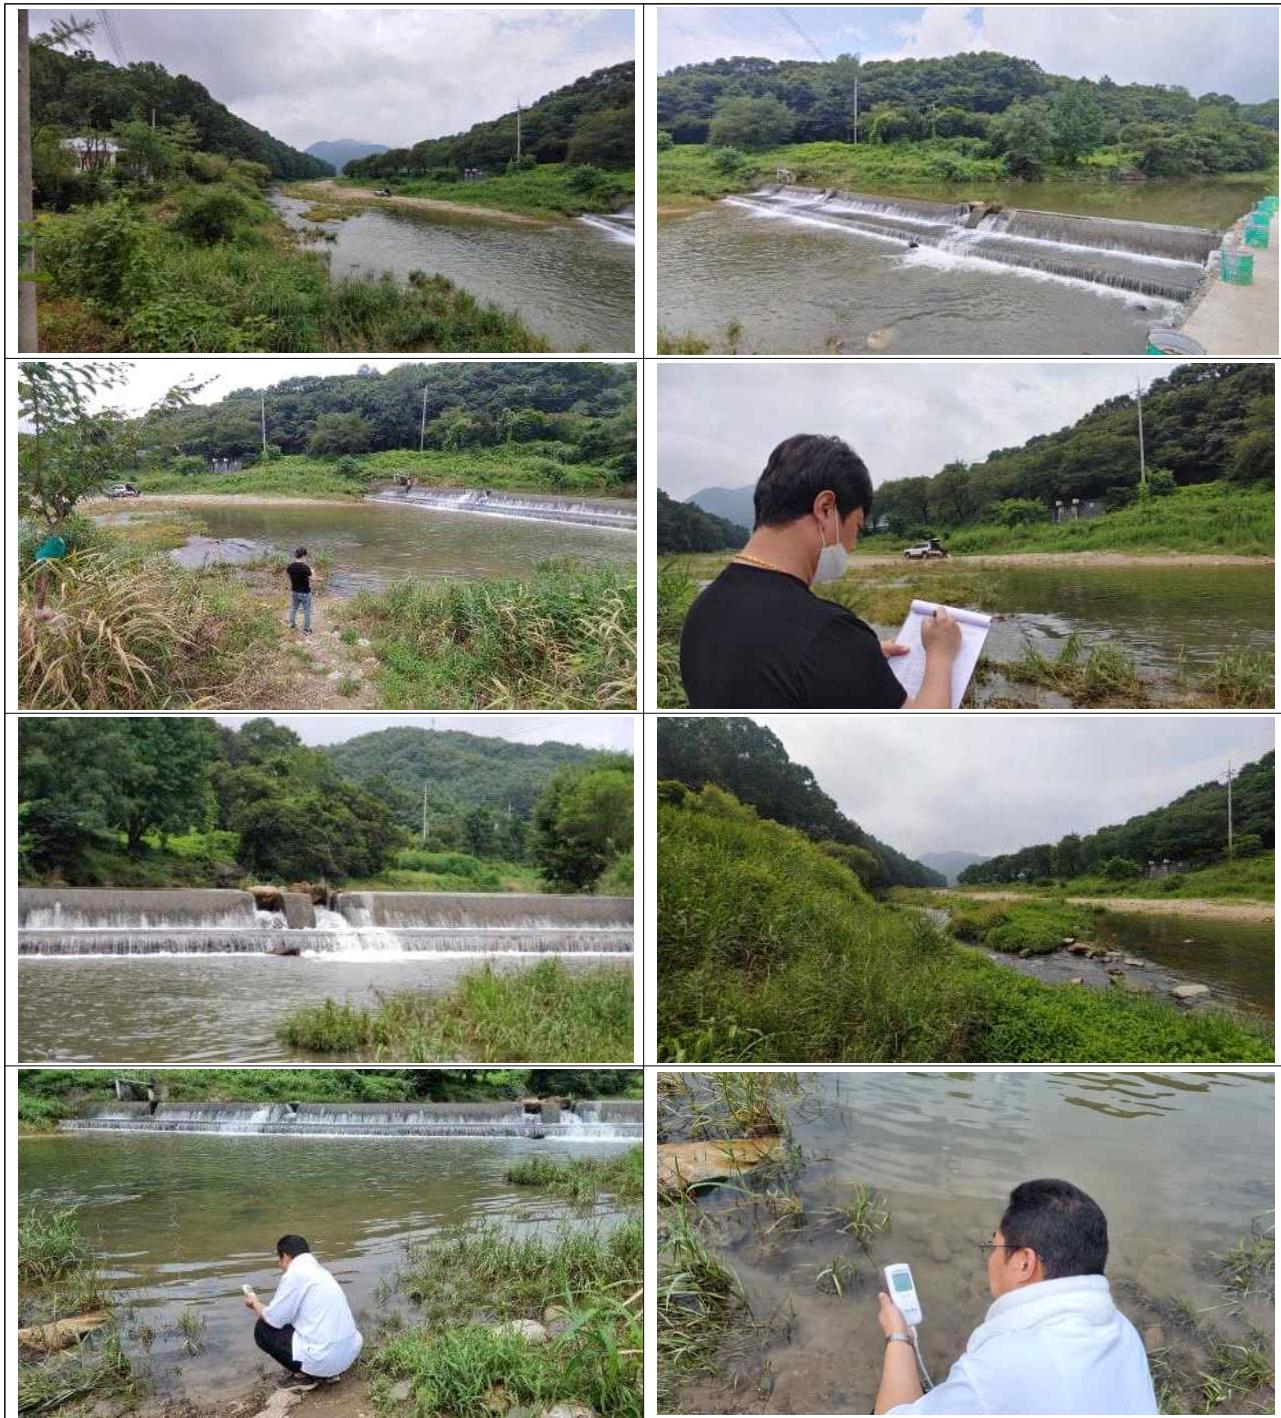
조사지점	10	조사일시	2022. 8. 17
조사자	이상호, 정종윤	날씨(기온)	24℃

하천 현황					
하천명(도량)	10. OK캠핑장 부근				
하천유량	<input checked="" type="checkbox"/> 많다	<input type="checkbox"/> 평상시와 같다	<input type="checkbox"/> 적은편	<input type="checkbox"/> 전혀없다	
물의 상태	탁도 (낮음 / <input checked="" type="checkbox"/> 보통 / 높음) 거품 (없음 / <input checked="" type="checkbox"/> 약간 / 많음)		냄새 (<input checked="" type="checkbox"/> 없음 / 약간 / 심함) 기름띠 (<input checked="" type="checkbox"/> 없음 / 약간 / 많음)		
수온	21.7℃		PH	7.12	EC 0.15mS
쓰레기	<input type="checkbox"/> 생활쓰레기 (종류:) <input type="checkbox"/> 폐농자재 (종류:) <input type="checkbox"/> 폐건축물 (종류:) <input type="checkbox"/> 폐농축산물 (종류:) <input type="checkbox"/> 기타 쓰레기 (종류:) <input checked="" type="checkbox"/> 없음				
축사	<input type="checkbox"/> 있다 (종류 : 계사 / 사육두수 :) <input checked="" type="checkbox"/> 없다				
가축분뇨	<input type="checkbox"/> 있다 (세부지점 : / 덮개 유무 : ○ , X)				
생활 · 공장 하수	<input type="checkbox"/> 생활하수구가 있다 : 탁하다() 악취난다() 보통 () <input type="checkbox"/> 공장하수구가 있다 : 탁하다() 악취난다() 보통 () <input checked="" type="checkbox"/> 생활하수 및 공장하수가 전혀 없다 <input type="checkbox"/> 기타 ()

조류 발생	<input checked="" type="checkbox"/> 이상없다 <input type="checkbox"/> 구간별로 갈색 규조류가 등등 떠다닌다 <input type="checkbox"/> 황색 규조류가 실처럼 발생했다 <input type="checkbox"/> 옅은 녹조류가 구간별로 발생했다 <input type="checkbox"/> 진한 녹조현상이 발생했다 (많다 / 조금 있다) <input type="checkbox"/> 기타 ()				
불법 행위	<input type="checkbox"/> 투망 등 불법어업행위 발생 (지점 :) <input type="checkbox"/> 다량의 쓰레기 투기 및 매립행위 발생(지점 :) <input type="checkbox"/> 차량 세차행위 발생 (지점 :) <input type="checkbox"/> 하천변 경작행위 발생 (지점 :) <input checked="" type="checkbox"/> 기타 (캠핑차량)				
공사 진행	<input type="checkbox"/> 공사중이다 (내용 : 하천보수공사 진행 중 - 오탁방지시설이 설치되어 있다() 없다()) <input checked="" type="checkbox"/> 없다 <input type="checkbox"/> 기타 ()				
지난 조사 후 개선된 사항 (또는 기타사항)	- 조사된 곳의 쓰레기, 가축분뇨, 불법행위 등의 개선 여부(상세 기록) 집중호우 후 유량 증가로 인한 수질 개선

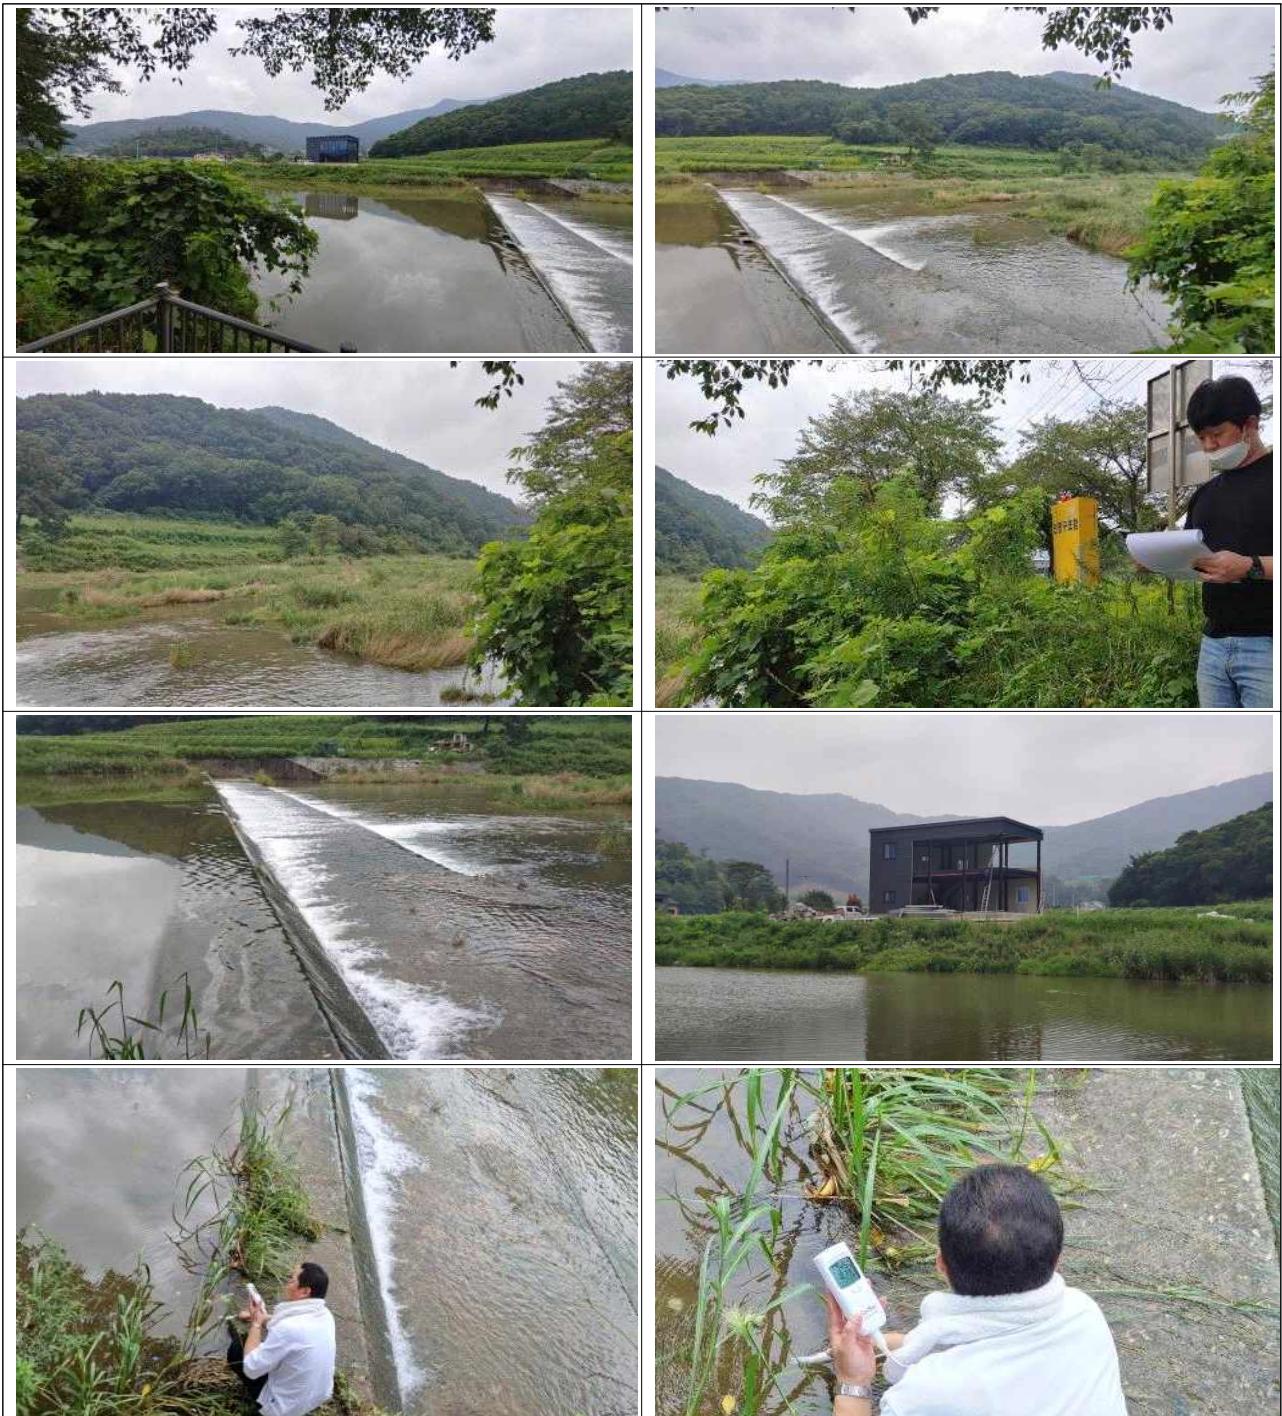
조사지점	11	조사일시	2022. 8. 17
조사자	이상호, 정종윤	날씨(기온)	25.3°C

하천 현황					
하천명(도량)	11. 매송교(보있는곳) 부근				
하천유량	<input checked="" type="checkbox"/> 많다	<input type="checkbox"/> 평상시와 같다	<input type="checkbox"/> 적은편	<input type="checkbox"/> 전혀없다	
물의 상태	탁도 (낮음 / 보통 / <input checked="" type="checkbox"/> 높음) 거품 (없음 / <input checked="" type="checkbox"/> 약간 / 많음)		냄새 (<input type="checkbox"/> 없음 / 약간 / 심함) 기름띠 (<input type="checkbox"/> 없음 / 약간 / 많음)		
수온	21.1°C	PH	7.35	EC	0.14mS
쓰레기	<input type="checkbox"/> 생활쓰레기 (종류:) <input type="checkbox"/> 폐농자재 (종류:) <input type="checkbox"/> 폐건축물 (종류:) <input type="checkbox"/> 폐농축산물 (종류:) <input type="checkbox"/> 기타 쓰레기 (종류:) <input checked="" type="checkbox"/> 없음				
축사	<input type="checkbox"/> 있다 (종류 : 계사 / 사육두수 :) <input checked="" type="checkbox"/> 없다				
가축분뇨	<input type="checkbox"/> 있다 (세부지점 : / 덮개 유무 : ○ , X)				
생활 · 공장 하수	<input checked="" type="checkbox"/> 생활하수구가 있다 : 탁하다() 악취난다() 보통 (<input checked="" type="checkbox"/>) <input type="checkbox"/> 공장하수구가 있다 : 탁하다() 악취난다() 보통 () <input type="checkbox"/> 생활하수 및 공장하수가 전혀 없다 <input type="checkbox"/> 기타 ()

조류 발생	<input checked="" type="checkbox"/> 이상없다 <input type="checkbox"/> 구간별로 갈색 규조류가 등등 떠다닌다 <input type="checkbox"/> 황색 규조류가 실처럼 발생했다 <input type="checkbox"/> 옅은 녹조류가 구간별로 발생했다 <input type="checkbox"/> 진한 녹조현상이 발생했다 (많다 / 조금 있다) <input type="checkbox"/> 기타 ()				
불법 행위	<input type="checkbox"/> 투망 등 불법어업행위 발생 (지점 :) <input type="checkbox"/> 다량의 쓰레기 투기 및 매립행위 발생(지점 :) <input type="checkbox"/> 차량 세차행위 발생 (지점 :) <input type="checkbox"/> 하천변 경작행위 발생 (지점 :) <input type="checkbox"/> 기타 ()				
공사 진행	<input checked="" type="checkbox"/> 공사중이다 (내용 : 보 부근 주택 공사) - 오탁방지시설이 설치되어 있다() 없다() <input type="checkbox"/> 없다 <input type="checkbox"/> 기타 ()				
지난 조사 후 개선된 사항 (또는 기타사항)	- 조사된 곳의 쓰레기, 가축분뇨, 불법행위 등의 개선 여부(상세 기록) 집중호우로 인한 유량 증가로 수질 개선

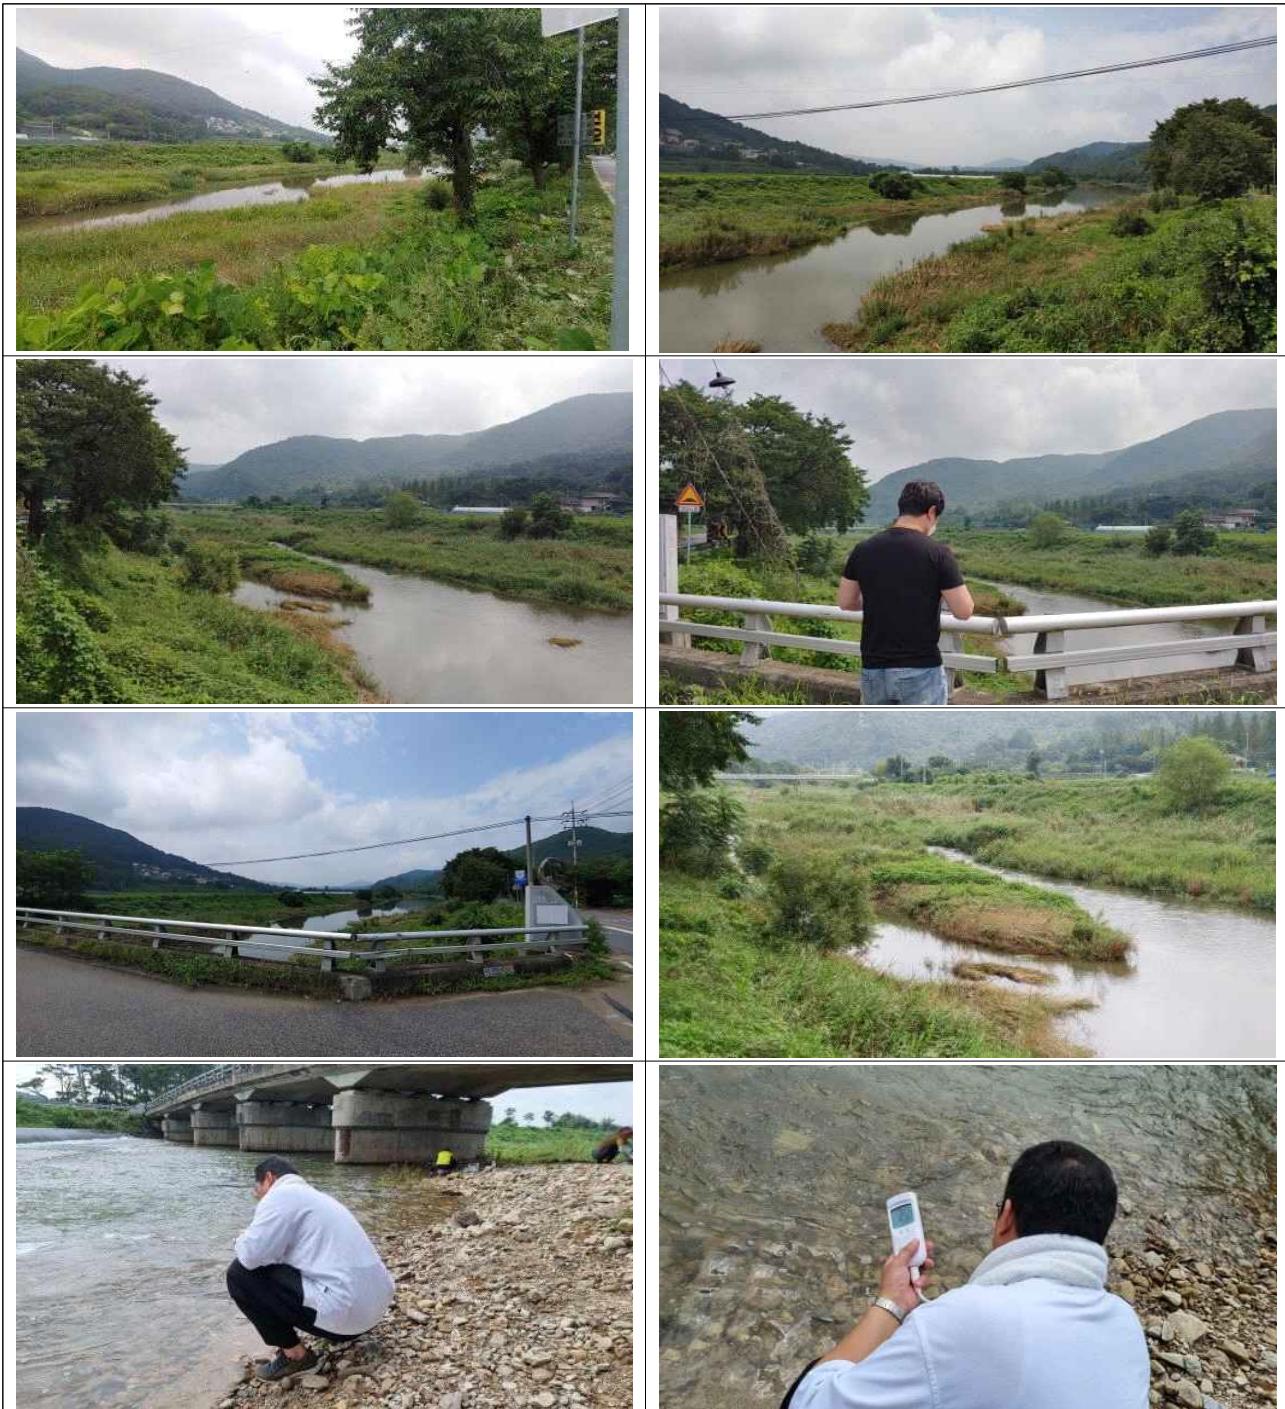
조사지점	12	조사일시	2022. 8. 17
조사자	이상호, 정종윤	날씨(기온)	25.8°C

하천 현황					
하천명(도량)	12. 매송교(보있는곳) 부근				
하천유량	v 많다	평상시와 같다	적은편	전혀없다	
물의 상태	탁도 (낮음 / 보통 / v 높음) 거품 (없음 / v 약간 / 많음)	냄새 (없음 / v 약간 / 심함) 기름띠 (v 없음 / 약간 / 많음)			
수온	21.8°C	PH	6.75	EC	0.16mS
쓰레기	<input type="checkbox"/> 생활쓰레기 (종류:) <input type="checkbox"/> 폐농자재 (종류:) <input type="checkbox"/> 폐건축물 (종류:) <input type="checkbox"/> 폐농축산물 (종류:) <input type="checkbox"/> 기타 쓰레기 (종류:) <input checked="" type="checkbox"/> 없음				
축사	<input type="checkbox"/> 있다 (종류 : 계사 / 사육두수 :) <input checked="" type="checkbox"/> 없다				
가축분뇨	<input type="checkbox"/> 있다 (세부지점 : / 덮개 유무 : O , X)				
생활 · 공장 하수	<input checked="" type="checkbox"/> 생활하수구가 있다 : 탁하다() 악취난다() 보통 (v) <input type="checkbox"/> 공장하수구가 있다 : 탁하다() 악취난다() 보통 () <input type="checkbox"/> 생활하수 및 공장하수가 전혀 없다 <input checked="" type="checkbox"/> 기타 (마을 밀집 지역)				
조류 발생	<input checked="" type="checkbox"/> 이상없다 <input type="checkbox"/> 구간별로 갈색 규조류가 등등 떠다닌다 <input type="checkbox"/> 황색 규조류가 실처럼 발생했다 <input type="checkbox"/> 옅은 녹조류가 구간별로 발생했다 <input type="checkbox"/> 진한 녹조현상이 발생했다 (많다 / 조금 있다) <input type="checkbox"/> 기타 ()

불법 행위	<input type="checkbox"/> 투망 등 불법어업행위 발생 (지점 :) <input type="checkbox"/> 다량의 쓰레기 투기 및 매립행위 발생(지점 :) <input type="checkbox"/> 차량 세차행위 발생 (지점 :) <input type="checkbox"/> 하천변 경작행위 발생 (지점 :) <input type="checkbox"/> 기타 ()				
공사 진행	<input type="checkbox"/> 공사중이다 (내용 :) - 오탁방지시설이 설치되어 있다() 없다() <input checked="" type="checkbox"/> 없다 <input type="checkbox"/> 기타 ()				
지난 조사 후 개선된 사항 (또는 기타사항)	- 조사된 곳의 쓰레기, 가축분뇨, 불법행위 등의 개선 여부(상세 기록) 집중호우로 인한 유량 증가로 수질 개선
