2022 시민과 함께하는 병천천 물환경 연구 조사 사업보고서

[2022년 천안NGO센터 현장연구조사 사업]

사단법인 천안아산환경운동연합

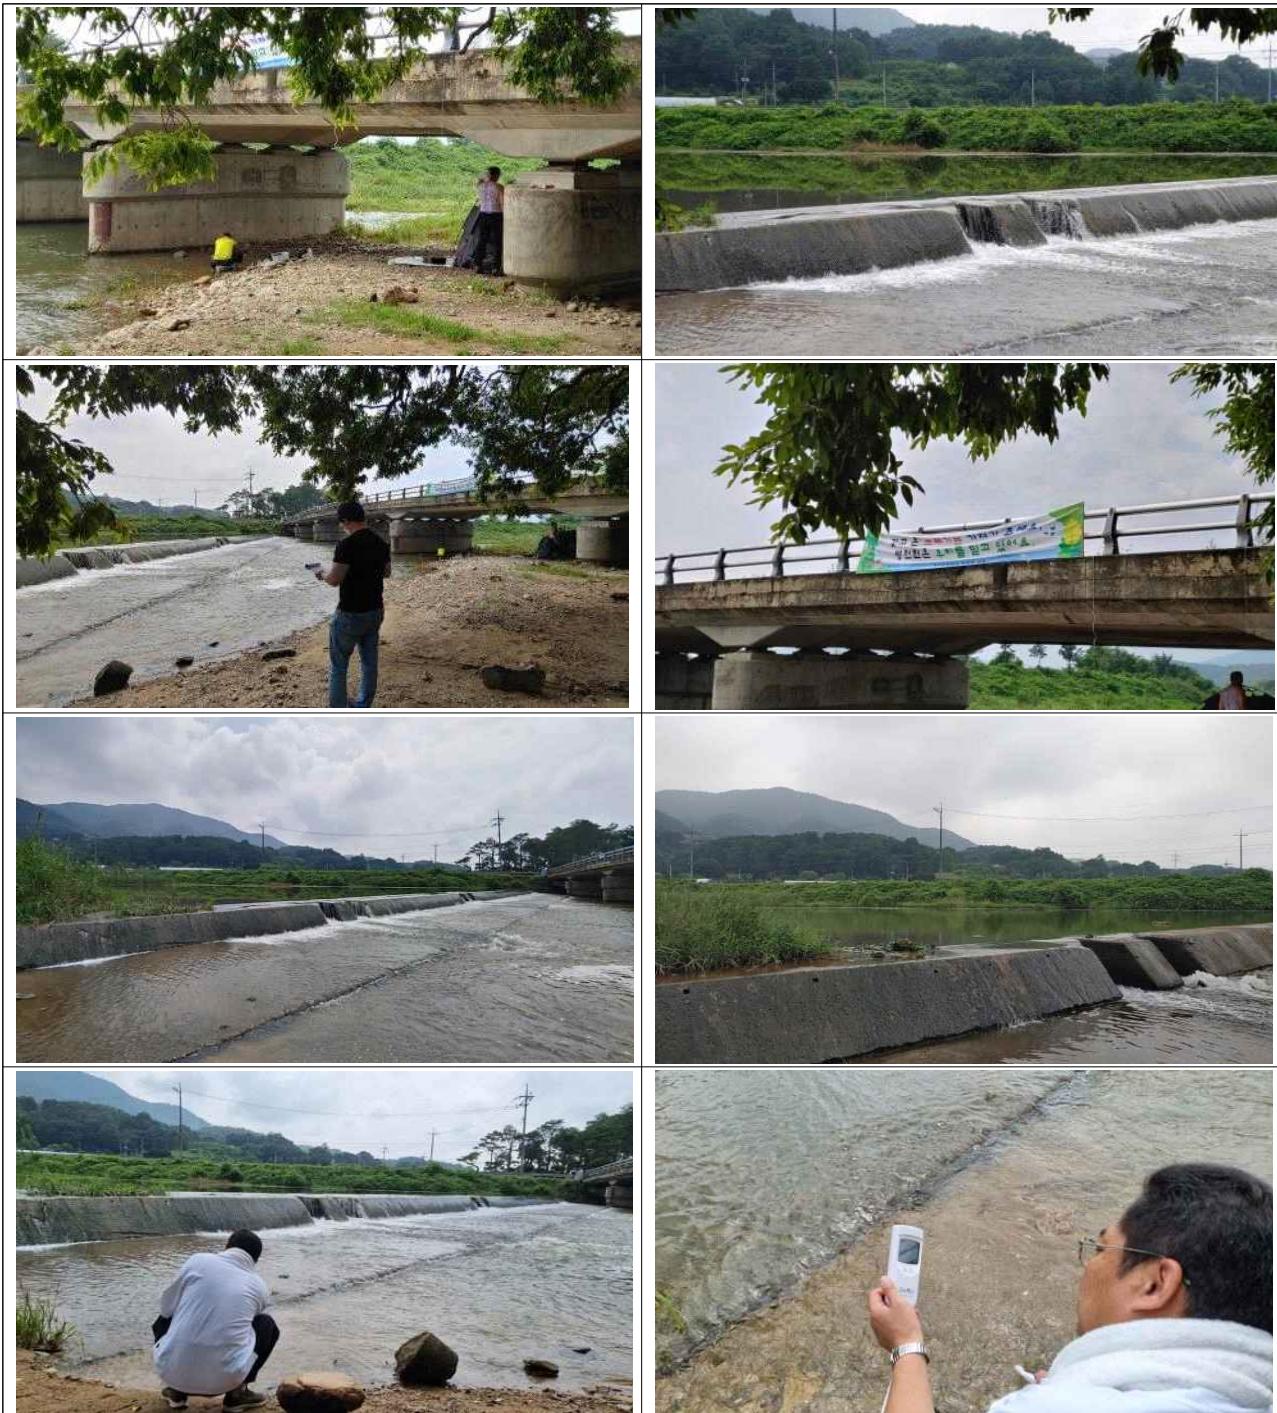
조사지점	13	조사일시	2022. 8. 17
조사자	이상호, 정종윤	날씨(기온)	25.8°C

하천 현황					
하천명(도량)	13. 은석교 부근				
하천유량	<input checked="" type="checkbox"/> 많다	<input type="checkbox"/> 평상시와 같다	<input type="checkbox"/> 적은편	<input type="checkbox"/> 전혀없다	
물의 상태	탁도 (낮음 / <input checked="" type="checkbox"/> 보통 / 높음) 거품 (없음 / <input checked="" type="checkbox"/> 약간 / 많음)		냄새 (<input checked="" type="checkbox"/> 없음 / 약간 / 심함) 기름띠 (<input checked="" type="checkbox"/> 없음 / 약간 / 많음)		
수온	22°C		PH	7.09	EC 0.15mS
쓰레기	<input type="checkbox"/> 생활쓰레기 (종류:) <input type="checkbox"/> 폐농자재 (종류:) <input type="checkbox"/> 폐건축물 (종류:) <input type="checkbox"/> 폐농축산물 (종류:) <input type="checkbox"/> 기타 쓰레기 (종류:) <input checked="" type="checkbox"/> 없음				
축사	<input type="checkbox"/> 있다 (종류 : 계사 / 사육두수 :) <input checked="" type="checkbox"/> 없다				
가축분뇨	<input type="checkbox"/> 있다 (세부지점 : / 덮개 유무 : ○ , X)				
생활 · 공장 하수	<input type="checkbox"/> 생활하수구가 있다 : 탁하다() 악취난다() 보통 () <input type="checkbox"/> 공장하수구가 있다 : 탁하다() 악취난다() 보통 () <input checked="" type="checkbox"/> 생활하수 및 공장하수가 전혀 없다 <input type="checkbox"/> 기타 (마을 밀집 지역)

조류 발생	<input checked="" type="checkbox"/> 이상없다 <input type="checkbox"/> 구간별로 갈색 규조류가 등등 떠다닌다 <input type="checkbox"/> 황색 규조류가 실처럼 발생했다 <input type="checkbox"/> 옅은 녹조류가 구간별로 발생했다 <input type="checkbox"/> 진한 녹조현상이 발생했다 (많다 / 조금 있다) <input type="checkbox"/> 기타 ()				
불법 행위	<input type="checkbox"/> 투망 등 불법어업행위 발생 (지점 :) <input type="checkbox"/> 다량의 쓰레기 투기 및 매립행위 발생(지점 :) <input type="checkbox"/> 차량 세차행위 발생 (지점 :) <input type="checkbox"/> 하천변 경작행위 발생 (지점 :) <input checked="" type="checkbox"/> 기타 (캠핑)				
공사 진행	<input type="checkbox"/> 공사중이다 (내용 :) - 오탁방지시설이 설치되어 있다() 없다() <input checked="" type="checkbox"/> 없다 <input type="checkbox"/> 기타 ()				
지난 조사 후 개선된 사항 (또는 기타사항)	- 조사된 곳의 쓰레기, 가축분뇨, 불법행위 등의 개선 여부(상세 기록) 집중호우로 인한 유량증가로 수질 개선

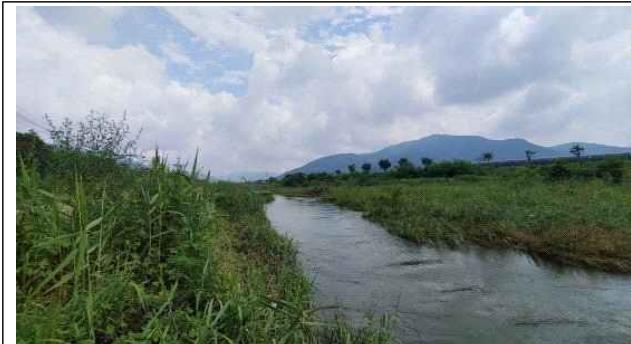
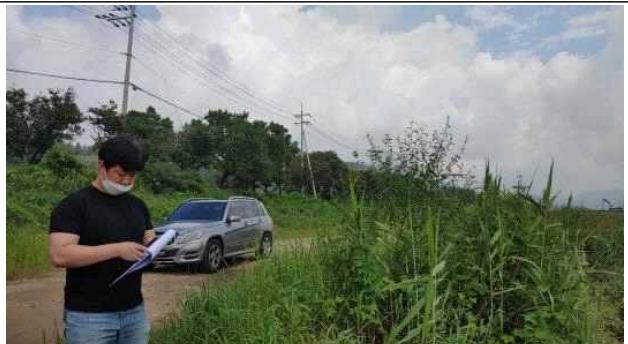
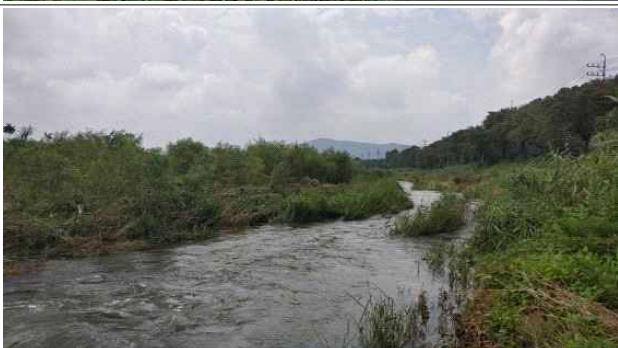
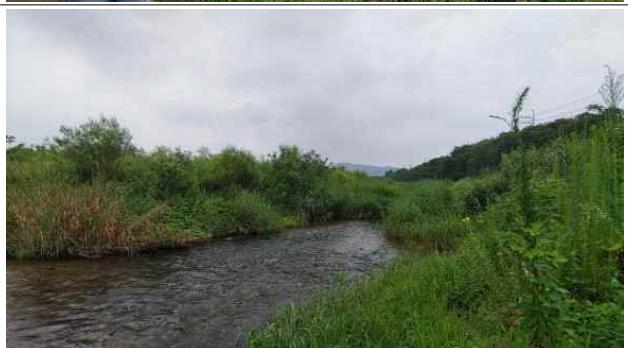
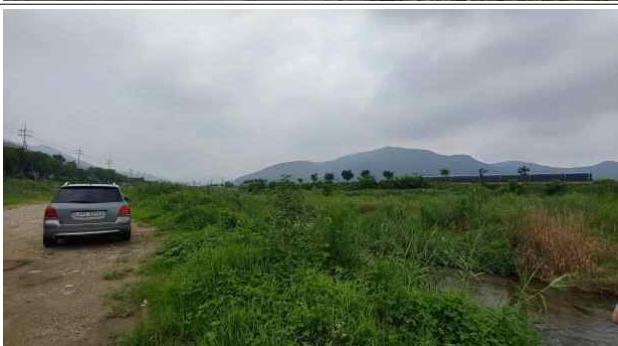
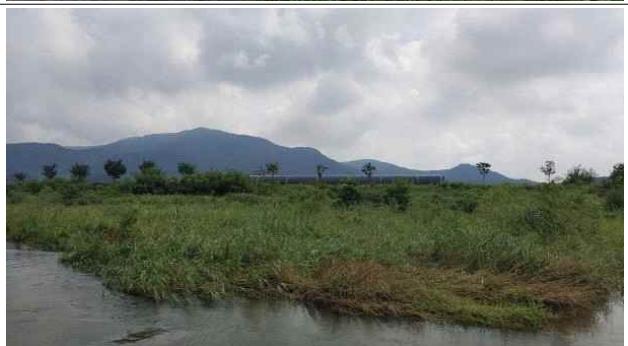
조사지점	14	조사일시	2022. 8. 17
조사자	이상호, 정종윤	날씨(기온)	26.2°C

하천 현황					
하천명(도량)	14. 은지교 부근(하류)				
하천유량	<input checked="" type="checkbox"/> 많다	<input type="checkbox"/> 평상시와 같다	<input type="checkbox"/> 적은편	<input type="checkbox"/> 전혀없다	
물의 상태	탁도 (낮음 / <input checked="" type="checkbox"/> 보통 / 높음) 거품 (<input checked="" type="checkbox"/> 없음 / 약간 / 많음)		냄새 (<input checked="" type="checkbox"/> 없음 / 약간 / 심함) 기름띠 (<input checked="" type="checkbox"/> 없음 / 약간 / 많음)		
수온	22.3°C	PH	6.99	EC	0.14mS
쓰레기	<input type="checkbox"/> 생활쓰레기 (종류: _____) <input type="checkbox"/> 폐농자재 (종류: _____) <input type="checkbox"/> 폐건축물 (종류: _____) <input type="checkbox"/> 폐농축산물 (종류: _____) <input type="checkbox"/> 기타 쓰레기 (종류: _____) <input checked="" type="checkbox"/> 없음				
축사	<input type="checkbox"/> 있다 (종류 : 계사 / 사육두수 : _____) <input checked="" type="checkbox"/> 없다				
가축분뇨	<input type="checkbox"/> 있다 (세부지점 : _____ / 덮개 유무 : O , X)				
생활 · 공장 하수	<input type="checkbox"/> 생활하수구가 있다 : 턱하다(_____) 악취난다(_____) 보통 (_____) <input type="checkbox"/> 공장하수구가 있다 : 턱하다(_____) 악취난다(_____) 보통 (_____) <input checked="" type="checkbox"/> 생활하수 및 공장하수가 전혀 없다 <input type="checkbox"/> 기타 (_____)

조류 발생	<input checked="" type="checkbox"/> 이상없다 <input type="checkbox"/> 구간별로 갈색 규조류가 등등 떠다닌다 <input type="checkbox"/> 황색 규조류가 실처럼 발생했다 <input type="checkbox"/> 옅은 녹조류가 구간별로 발생했다 <input type="checkbox"/> 진한 녹조현상이 발생했다 (많다 / 조금 있다) <input type="checkbox"/> 기타 (_____)				
불법 행위	<input type="checkbox"/> 투방 등 불법어업행위 발생 (지점 : _____) <input type="checkbox"/> 다량의 쓰레기 투기 및 매립행위 발생(지점 : _____) <input type="checkbox"/> 차량 세차행위 발생 (지점 : _____) <input type="checkbox"/> 하천변 경작행위 발생 (지점 : _____) <input type="checkbox"/> 기타 (_____)				
공사 진행	<input checked="" type="checkbox"/> 공사중이다 (내용 : 교량 공사중 - 오탁방지시설이 설치되어 있다(_____) 없다(_____) <input type="checkbox"/> 없다 <input type="checkbox"/> 기타 (_____)				
지난 조사 후 개선된 사항 (또는 기타사항)	- 조사된 곳의 쓰레기, 가축분뇨, 불법행위 등의 개선 여부(상세 기록) 집중호우로 인한 유량 증가로 수질 개선

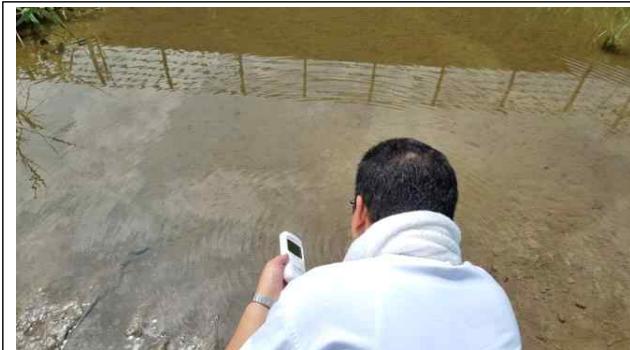
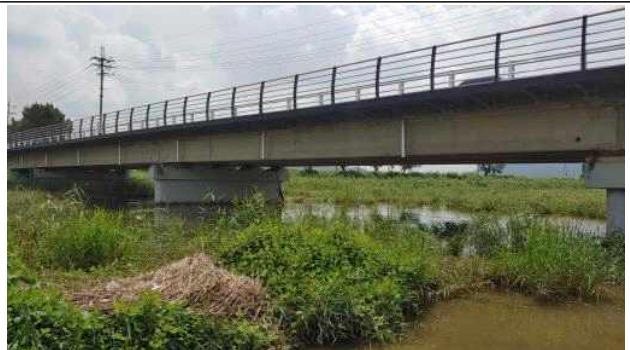
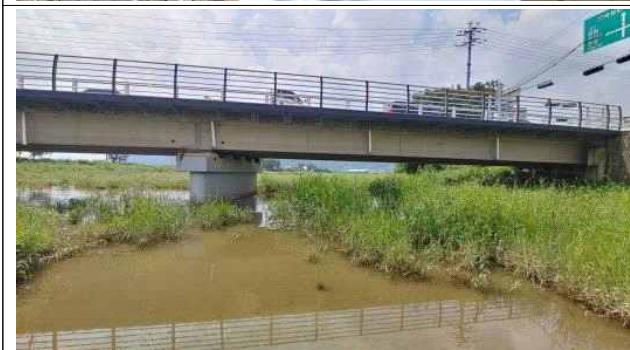
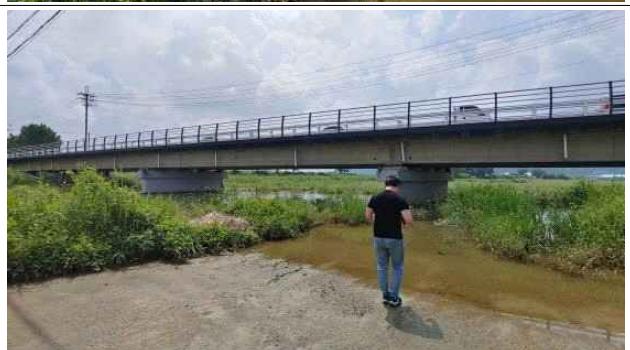
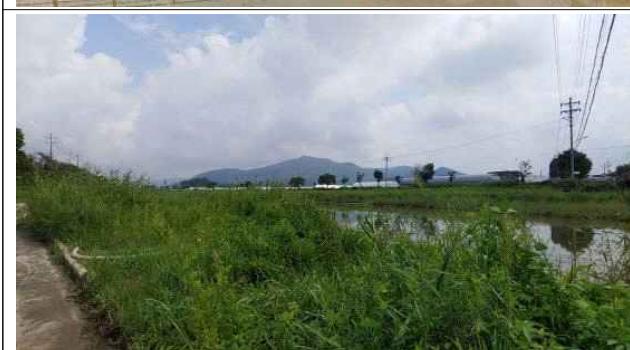
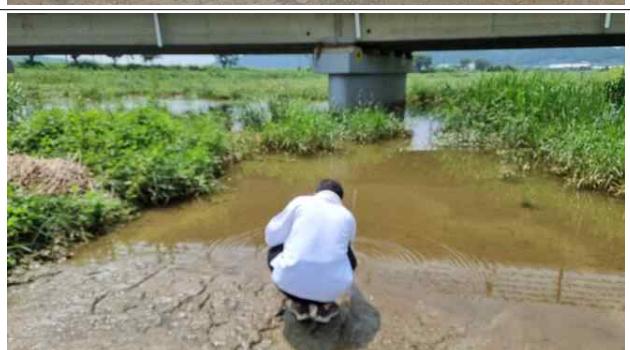
조사지점	15	조사일시	2022. 8. 17
조사자	이상호, 정종윤	날씨(기온)	26.2°C

하천 현황					
하천명(도량)	15. 연춘교				
하천유량	v 많다	평상시와 같다	적은편	전혀없다	
물의 상태	탁도 (낮음 / 보통 / v높음) 거품 (없음 / v약간 / 많음)	냄새 (없음 / v약간 / 심함) 기름띠 (v없음 / 약간 / 많음)			
수온	23.4°C	PH	7.21	EC	0.15mS
쓰레기	<input type="checkbox"/> 생활쓰레기 (종류:) <input type="checkbox"/> 폐농자재 (종류:) <input type="checkbox"/> 폐건축물 (종류:) <input type="checkbox"/> 폐농축산물 (종류:) <input type="checkbox"/> 기타 쓰레기 (종류:) <input checked="" type="checkbox"/> 없음				
축사	<input type="checkbox"/> 있다 (종류 : 계사 / 사육두수 :) <input checked="" type="checkbox"/> 없다				
가축분뇨	<input type="checkbox"/> 있다 (세부지점 : / 덮개 유무 : O , X)				
생활 · 공장 하수	<input type="checkbox"/> 생활하수구가 있다 : 탁하다() 악취난다() 보통 () <input type="checkbox"/> 공장하수구가 있다 : 탁하다() 악취난다() 보통 () <input checked="" type="checkbox"/> 생활하수 및 공장하수가 전혀 없다 <input type="checkbox"/> 기타 ()				
조류 발생	<input checked="" type="checkbox"/> 이상없다 <input type="checkbox"/> 구간별로 갈색 규조류가 둉둥 떠다닌다 <input type="checkbox"/> 황색 규조류가 실처럼 발생했다 <input type="checkbox"/> 옅은 녹조류가 구간별로 발생했다 <input type="checkbox"/> 진한 녹조현상이 발생했다 (많다 / 조금 있다) <input type="checkbox"/> 기타 ()

불법 행위	<input type="checkbox"/> 투망 등 불법어업행위 발생 (지점 :) <input type="checkbox"/> 다량의 쓰레기 투기 및 매립행위 발생(지점 :) <input type="checkbox"/> 차량 세차행위 발생 (지점 :) <input type="checkbox"/> 하천변 경작행위 발생 (지점 :) <input type="checkbox"/> 기타 ()				
공사 진행	<input type="checkbox"/> 공사중이다 (내용 : - 오타방지시설이 설치되어 있다() 없다() <input checked="" type="checkbox"/> 없다 <input type="checkbox"/> 기타 ()				
지난 조사 후 개선된 사항 (또는 기타사항)	- 조사된 곳의 쓰레기, 가축분뇨, 불법행위 등의 개선 여부(상세 기록) 집중호우로 인한 유량 증가로 수질 개선

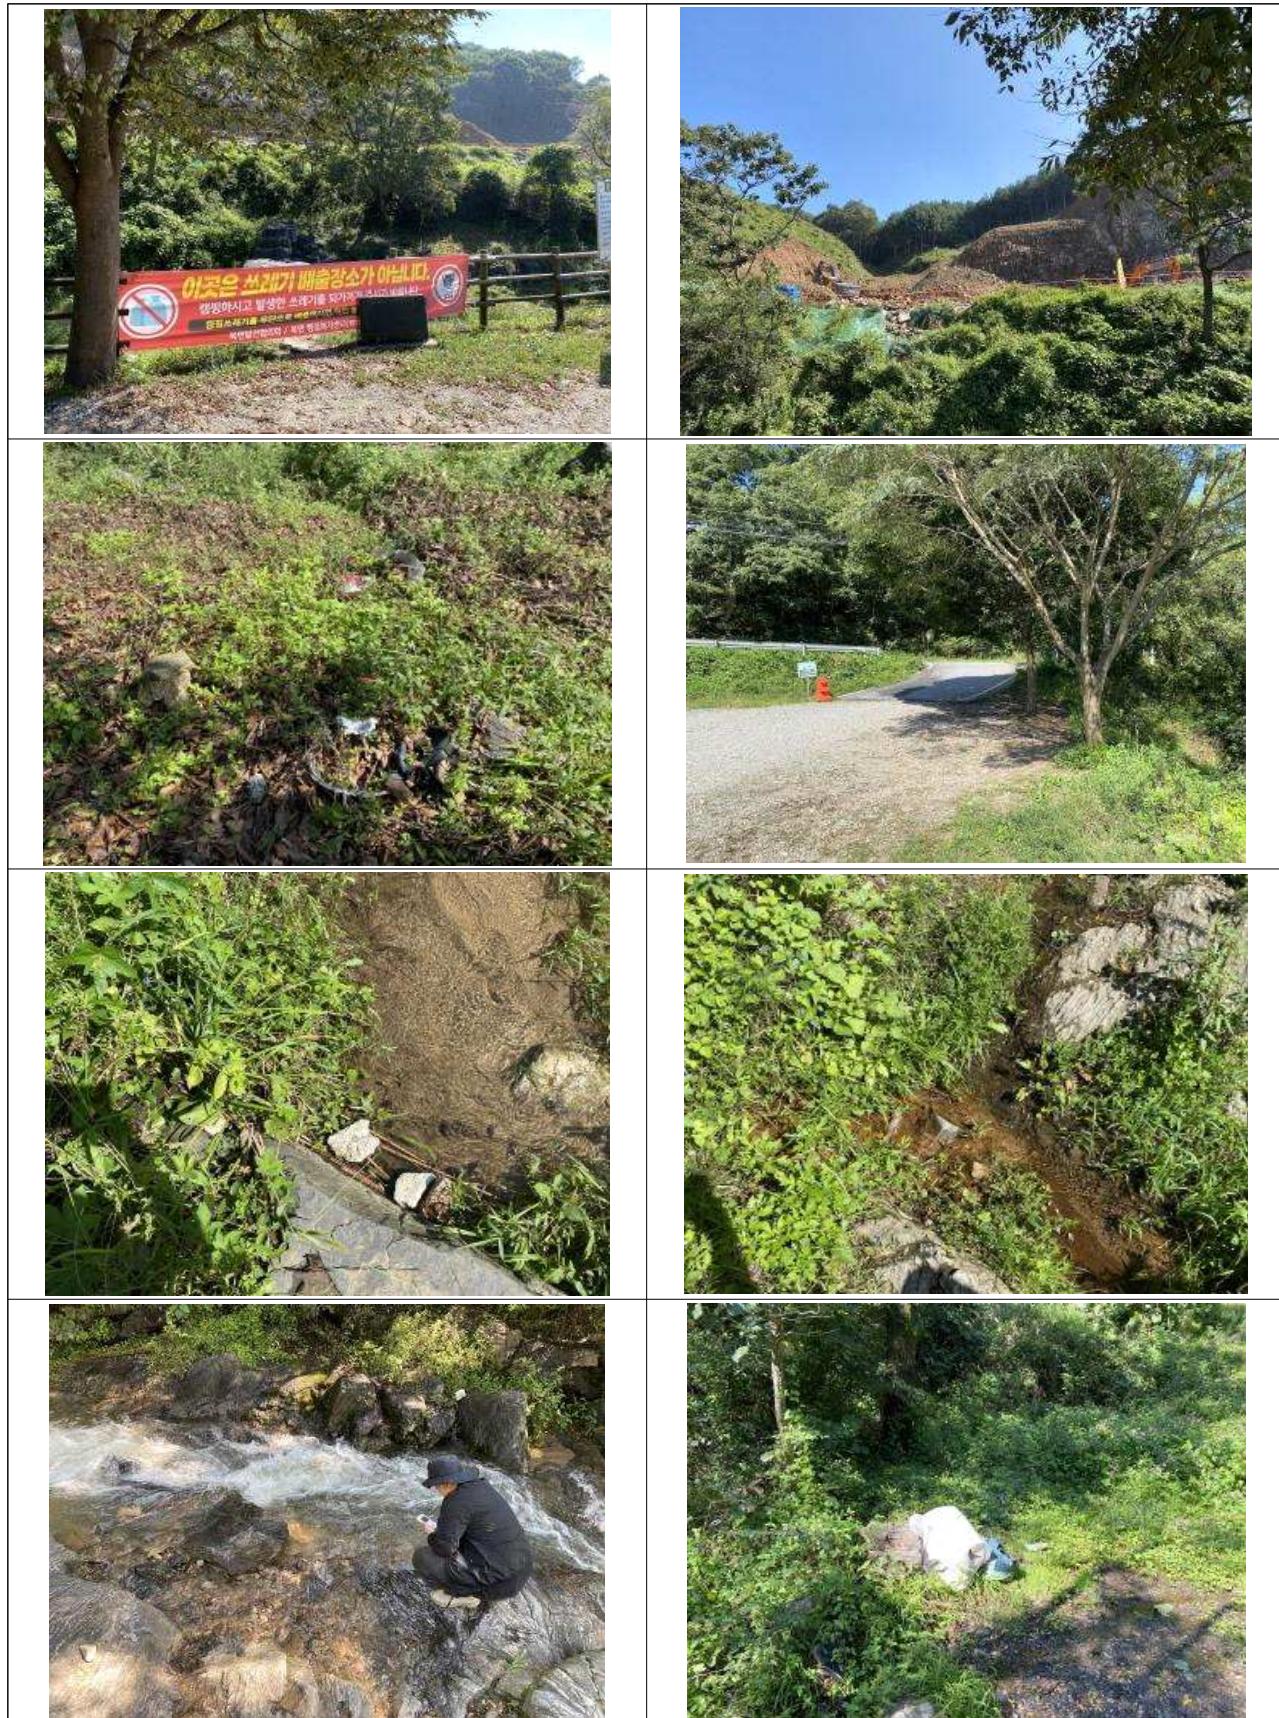
조사지점	1	조사일시	2022.09.07
조사자	강은주, 정종현	날씨(기온)	23°C

하천 현황					
하천명(도량)	1. 사담리 사방댐				
하천유량	<input checked="" type="checkbox"/> 많다	<input type="checkbox"/> 평상시와 같다	<input type="checkbox"/> 적은편	전혀없다	
물의 상태	탁도 (<input checked="" type="checkbox"/> 낮음 / 보통 / 높음) 거품 (<input checked="" type="checkbox"/> 없음 / 약간 / 많음)		냄새 (<input checked="" type="checkbox"/> 없음 / 약간 / 심함) 기름띠 (<input checked="" type="checkbox"/> 없음 / 약간 / 많음)		
수온	18°C	PH	7.6	EC	0.09mS
쓰레기	<input checked="" type="checkbox"/> 생활쓰레기 (종류: 불판) <input type="checkbox"/> 폐농자재 (종류:) <input type="checkbox"/> 폐건축물 (종류:) <input type="checkbox"/> 폐농축산물 (종류:) <input checked="" type="checkbox"/> 기타 쓰레기 (종류: 캠핑용품) <input type="checkbox"/> 없음				
축사	<input type="checkbox"/> 있다 (종류 : / 사육두수 :) <input checked="" type="checkbox"/> 없다				
가축분뇨	<input type="checkbox"/> 있다 (세부지점 : / 덮개 유무 : O , X) <input checked="" type="checkbox"/> 없다 <input type="checkbox"/> 기타 (
생활 · 공장 하수	<input type="checkbox"/> 생활하수구가 있다 : 탁하다() 악취난다() 보통 () <input type="checkbox"/> 공장하수구가 있다 : 탁하다() 악취난다() 보통 () <input type="checkbox"/> 생활하수 및 공장하수가 전혀 없다 <input checked="" type="checkbox"/> 기타 (하수구 추정)

조류 발생	<input type="checkbox"/> 이상없다 <input type="checkbox"/> 구간별로 갈색 규조류가 둉뚱 떠다닌다 <input type="checkbox"/> 황색 규조류가 실처럼 발생했다 <input type="checkbox"/> 옅은 녹조류가 구간별로 발생했다 <input type="checkbox"/> 진한 녹조현상이 발생했다 (많다 / 조금 있다) <input checked="" type="checkbox"/> 기타 (고인물 위치)				
불법 행위	<input type="checkbox"/> 투망 등 불법어업행위 발생 (지점 :) <input type="checkbox"/> 다량의 쓰레기 투기 및 매립행위 발생(지점 :) <input type="checkbox"/> 차량 세차행위 발생 (지점 :) <input type="checkbox"/> 하천변 경작행위 발생 (지점 :) <input checked="" type="checkbox"/> 기타 (캠핑 자리)				
공사 진행	<input checked="" type="checkbox"/> 공사중이다 (내용 : 고속도로 현장 인접) - 오탁방지시설이 설치되어 있다() 없다(<input checked="" type="checkbox"/>) <input type="checkbox"/> 없다 <input type="checkbox"/> 기타 (
지난 조사 후 개선된 사항 (또는 기타사항)	- 조사된 곳의 쓰레기, 가축분뇨, 불법행위 등의 개선 여부(상세 기록) 강수량 증가로 인한 수질 개선

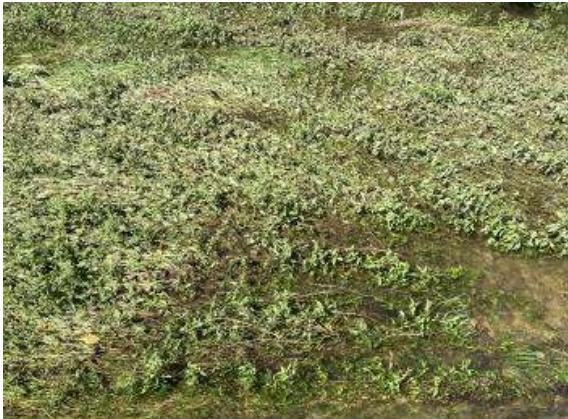
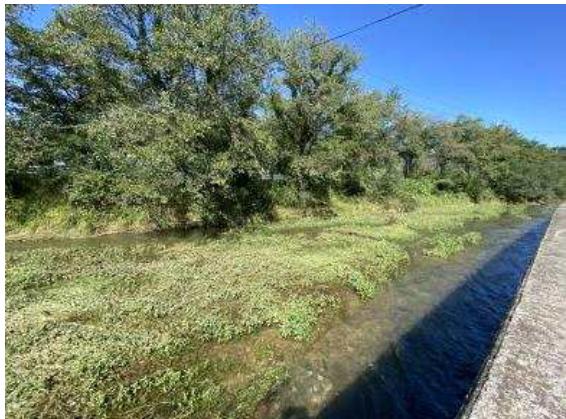
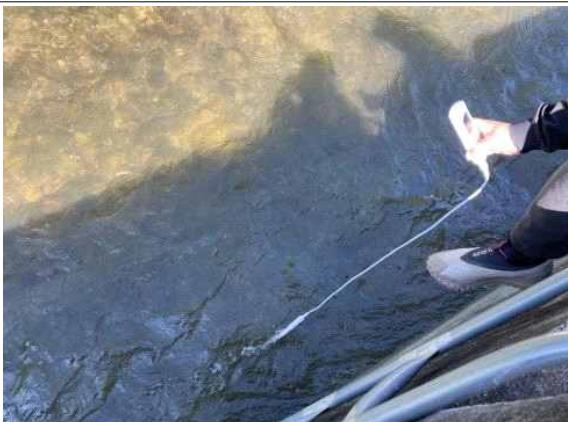
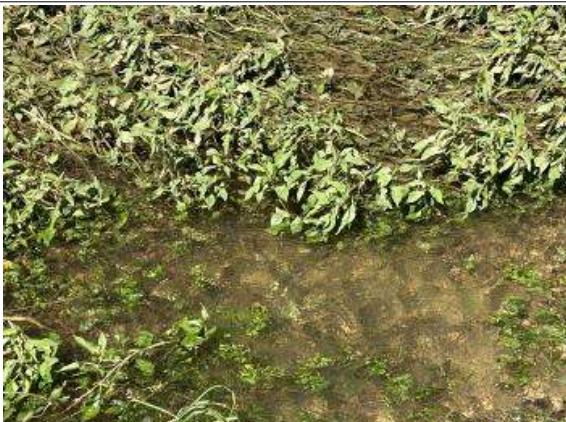
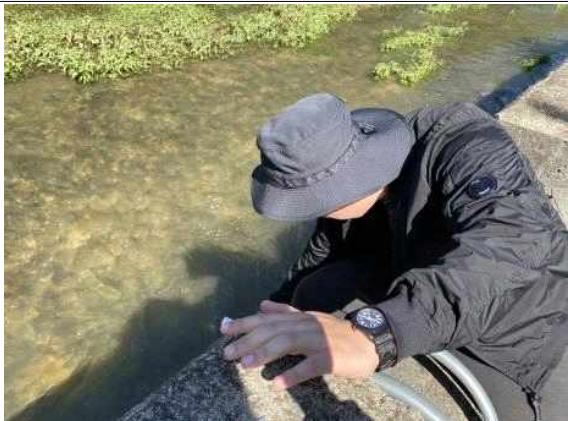
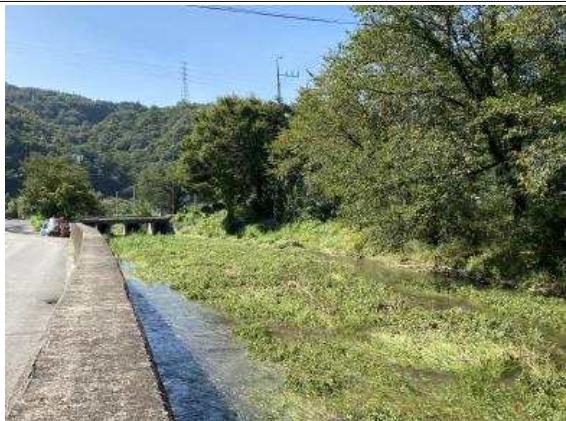
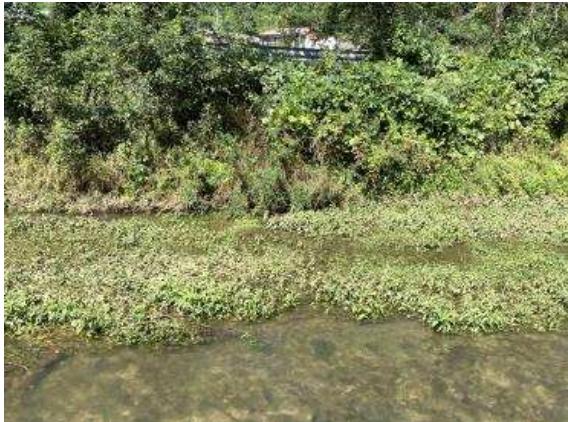
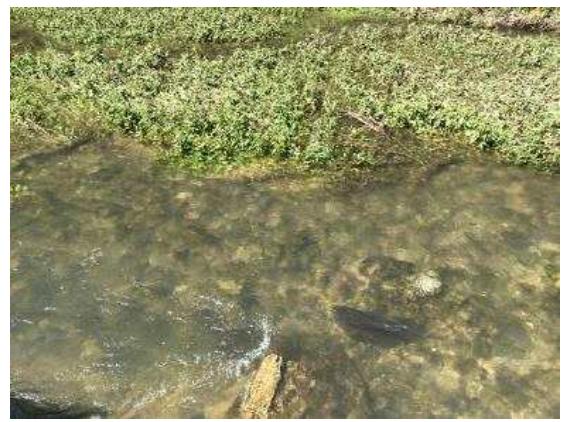
생활 · 공장 하수	<input checked="" type="checkbox"/> 생활하수구가 있다 : 탁하다(_____) 악취난다(_____) 보통 (<input checked="" type="checkbox"/> v) <input type="checkbox"/> 공장하수구가 있다 : 탁하다(_____) 악취난다(_____) 보통 (_____) <input type="checkbox"/> 생활하수 및 공장하수가 전혀 없다 <input type="checkbox"/> 기타 (_____)				
조류 발생	<input checked="" type="checkbox"/> 이상없다 <input type="checkbox"/> 구간별로 갈색 규조류가 등등 떠다닌다 <input type="checkbox"/> 황색 규조류가 실처럼 발생했다 <input type="checkbox"/> 옅은 녹조류가 구간별로 발생했다 <input type="checkbox"/> 진한 녹조현상이 발생했다 (많다 / 조금 있다) <input type="checkbox"/> 기타 (_____)				
불법 행위	<input type="checkbox"/> 투방 등 불법어업행위 발생 (지점 : _____) <input type="checkbox"/> 다량의 쓰레기 투기 및 매립행위 발생(지점 : _____) <input type="checkbox"/> 차량 세차행위 발생 (지점 : _____) <input type="checkbox"/> 하천변 경작행위 발생 (지점 : _____) <input type="checkbox"/> 기타 (_____)				
공사 진행	<input type="checkbox"/> 공사중이다 (내용 : _____) - 오탁방지시설이 설치되어 있다(_____) 없다(_____) <input checked="" type="checkbox"/> 없다 <input type="checkbox"/> 기타 (_____)

지난 조사 후 개선된 사항 (또는 기타사항)	- 조사된 곳의 쓰레기, 가축분뇨, 불법행위 등의 개선 여부(상세 기록) 강수량 증가로 인한 수질 개선

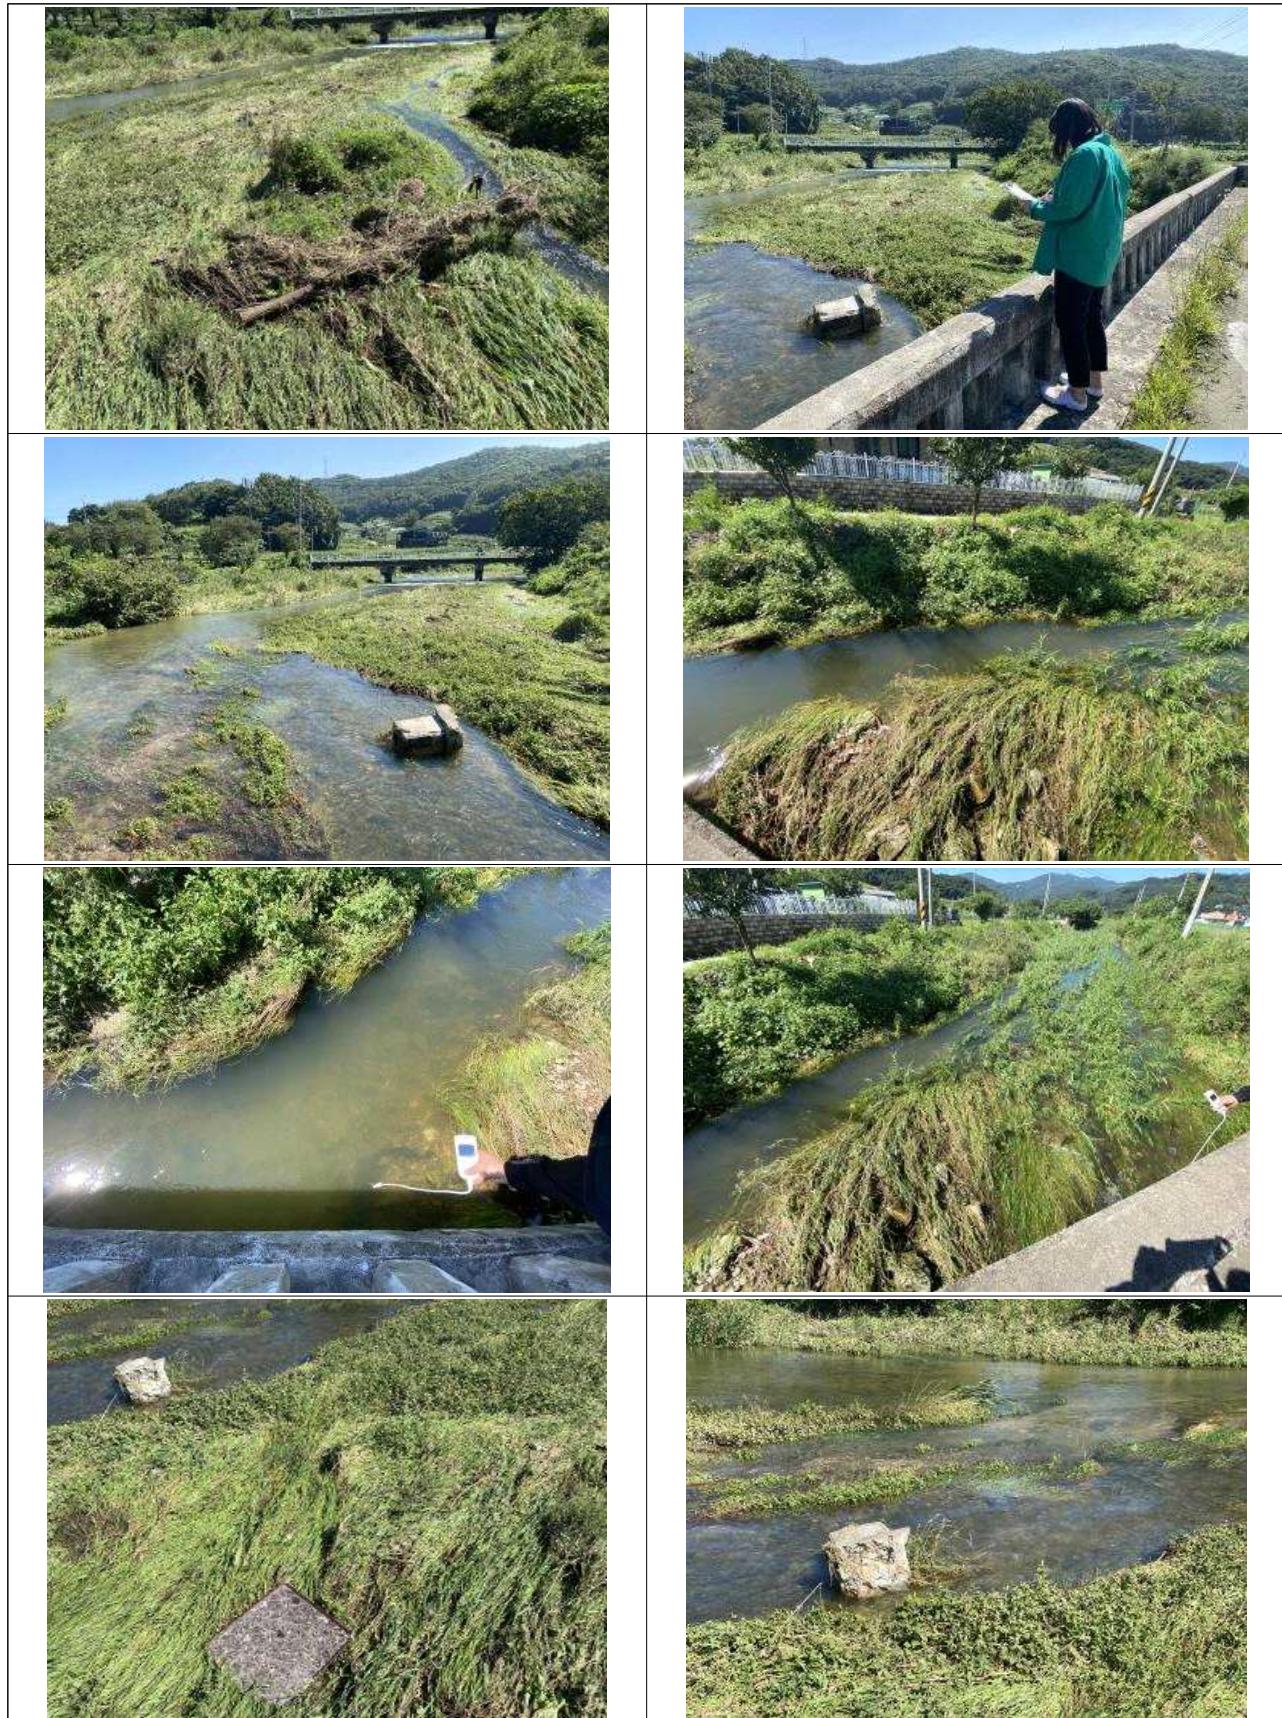
조사지점	4	조사일시	2022.09.07
조사자	강은주, 정종현	날씨(기온)	23°C

하천 현황					
하천명(도량)	4. 남안리 버스정류장 (남안1리 돌비석)				
하천유량	v 많다	평상시와 같다	적은편	전혀없다	
물의 상태	탁도 (v 낮음 / 보통 / 높음) 거품 (v 없음 / 약간 / 많음)	냄새 (v 없음 / 약간 / 심함) 기름띠 (v 없음 / 약간 / 많음)			
수온	18.8°C	PH	7.6	EC	0.10mS
쓰레기	<input checked="" type="checkbox"/> 생활쓰레기 (종류: 폐가구 등) <input type="checkbox"/> 폐농자재 (종류:) <input type="checkbox"/> 폐건축물 (종류:) <input type="checkbox"/> 폐농축산물 (종류:) <input type="checkbox"/> 기타 쓰레기 (종류:) <input type="checkbox"/> 없음				
축사	<input type="checkbox"/> 있다 (종류 : / 사육두수 :) <input checked="" type="checkbox"/> 없다				
가축분뇨	<input type="checkbox"/> 있다 (세부지점 : / 덮개 유무 : O , X) <input checked="" type="checkbox"/> 없다 <input type="checkbox"/> 기타 (
생활 · 공장 하수	<input checked="" type="checkbox"/> 생활하수구가 있다 : 탁하다() 악취난다() 보통 (v) <input type="checkbox"/> 공장하수구가 있다 : 탁하다() 악취난다() 보통 () <input type="checkbox"/> 생활하수 및 공장하수가 전혀 없다 <input type="checkbox"/> 기타 (
조류 발생	<input checked="" type="checkbox"/> 이상없다 <input type="checkbox"/> 구간별로 갈색 규조류가 둉뚱 떠다닌다 <input type="checkbox"/> 황색 규조류가 실처럼 발생했다 <input type="checkbox"/> 옅은 녹조류가 구간별로 발생했다 <input type="checkbox"/> 진한 녹조현상이 발생했다 (많다 / 조금 있다) <input type="checkbox"/> 기타 (

불법 행위	<input type="checkbox"/> 투망 등 불법어업행위 발생 (지점 :) <input type="checkbox"/> 다량의 쓰레기 투기 및 매립행위 발생(지점 :) <input type="checkbox"/> 차량 세차행위 발생 (지점 :) <input type="checkbox"/> 하천변 경작행위 발생 (지점 :) <input checked="" type="checkbox"/> 기타 (불피움)				
공사 진행	<input type="checkbox"/> 공사중이다 (내용 :) - 오탁방지시설이 설치되어 있다() 없다() <input checked="" type="checkbox"/> 없다 <input type="checkbox"/> 기타 (
지난 조사 후 개선된 사항 (또는 기타사항)	- 조사된 곳의 쓰레기, 가축분뇨, 불법행위 등의 개선 여부(상세 기록) 수량 증가로 인한 수질 개선

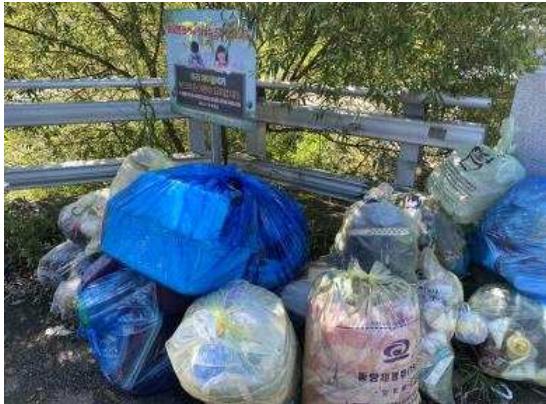
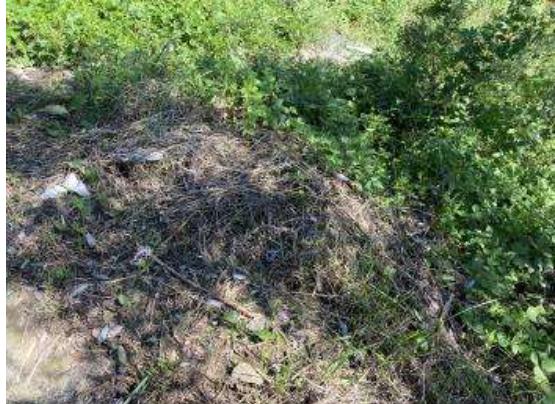
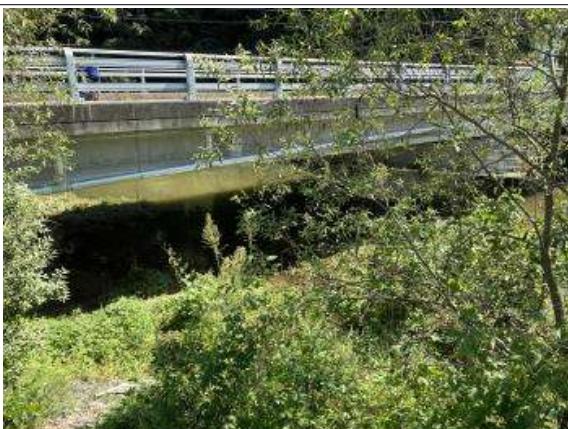
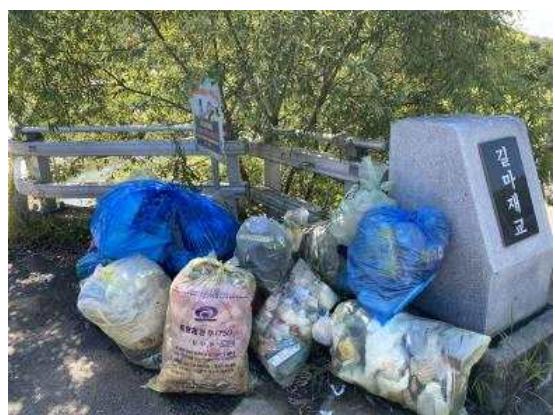
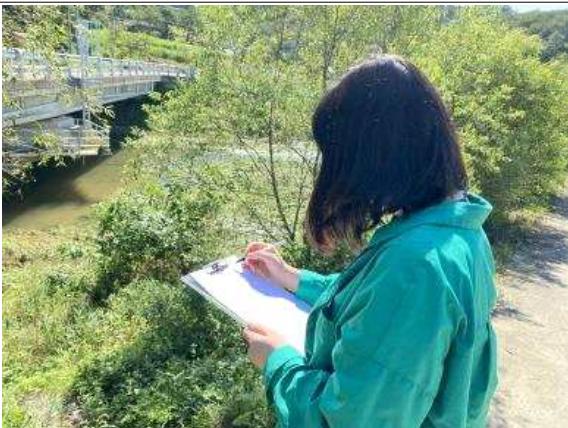
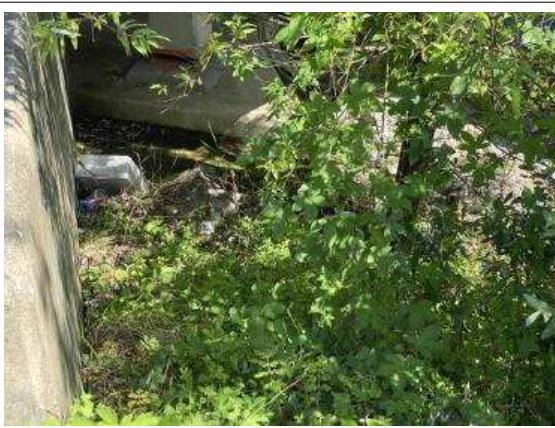
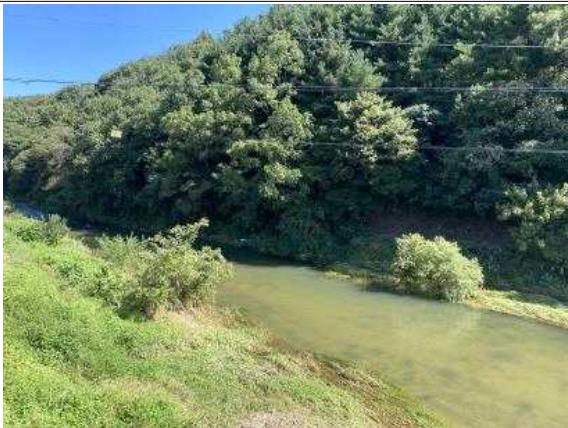
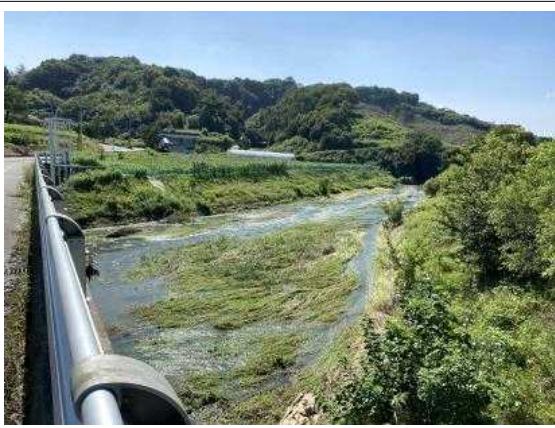
조사지점	5	조사일시	2022.09.07
조사자	강은주, 정종현	날씨(기온)	23°C

하천 현황					
하천명(도량)	5. 전곡리 버스정류장(길마제교)				
하천유량	<input checked="" type="checkbox"/> 많다	<input type="checkbox"/> 평상시와 같다	<input type="checkbox"/> 적은편	<input type="checkbox"/> 전혀없다	
물의 상태	탁도 (<input checked="" type="checkbox"/> 낮음 / 보통 / 높음) <input type="checkbox"/> 거품 (<input checked="" type="checkbox"/> 없음 / 약간 / 많음)		냄새 (<input checked="" type="checkbox"/> 없음 / 약간 / 심함) <input type="checkbox"/> 기름띠 (<input checked="" type="checkbox"/> 없음 / 약간 / 많음)		
수온	19.5°C	PH	7.3	EC	0.12mS
쓰레기	<input checked="" type="checkbox"/> 생활쓰레기 (종류: <input checked="" type="checkbox"/> 불판, <input checked="" type="checkbox"/> 모닥불, <input checked="" type="checkbox"/> 소주병) <input type="checkbox"/> 폐농자재 (종류:) <input type="checkbox"/> 폐건축물 (종류:) <input type="checkbox"/> 폐농축산물 (종류:) <input type="checkbox"/> 기타 쓰레기 (종류:) <input type="checkbox"/> 없음				
축사	<input type="checkbox"/> 있다 (종류 : / 사육두수 :) <input checked="" type="checkbox"/> 없다

가축분뇨	<input type="checkbox"/> 있다 (세부지점 : / 덮개 유무 : ○, X) <input checked="" type="checkbox"/> 없다 <input type="checkbox"/> 기타 (
생활 · 공장 하수	<input checked="" type="checkbox"/> 생활하수구가 있다 : 탁하다() 악취난다() 보통 (<input checked="" type="checkbox"/>) <input type="checkbox"/> 공장하수구가 있다 : 탁하다() 악취난다() 보통 () <input type="checkbox"/> 생활하수 및 공장하수가 전혀 없다 <input type="checkbox"/> 기타 (
조류 발생	<input checked="" type="checkbox"/> 이상없다 <input type="checkbox"/> 구간별로 갈색 규조류가 등등 떠다닌다 <input type="checkbox"/> 황색 규조류가 실처럼 발생했다 <input type="checkbox"/> 옅은 녹조류가 구간별로 발생했다 <input type="checkbox"/> 진한 녹조현상이 발생했다 (많다 / 조금 있다) <input type="checkbox"/> 기타 (
불법 행위	<input type="checkbox"/> 투방 등 불법어업행위 발생 (지점 :) <input type="checkbox"/> 다량의 쓰레기 투기 및 매립행위 발생(지점 :) <input type="checkbox"/> 차량 세차행위 발생 (지점 :) <input type="checkbox"/> 하천변 경작행위 발생 (지점 :) <input type="checkbox"/> 기타 (
공사 진행	<input type="checkbox"/> 공사중이다 (내용 : 주택 공사) - 오탁방지시설이 설치되어 있다() 없다() <input checked="" type="checkbox"/> 없다 <input type="checkbox"/> 기타 (

지난 조사 후 개선된 사항 (또는 기타사항)	- 조사된 곳의 쓰레기, 가축분뇨, 불법행위 등의 개선 여부(상세 기록) 폐기물 미처리

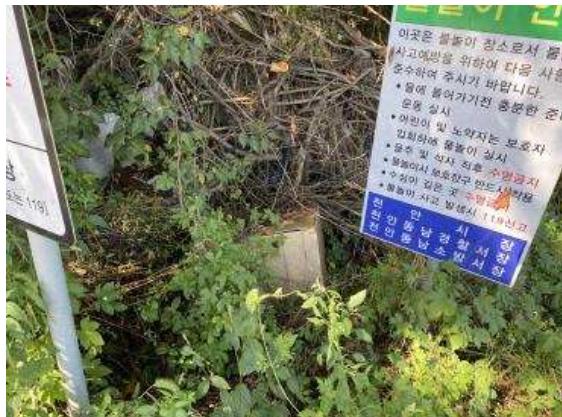
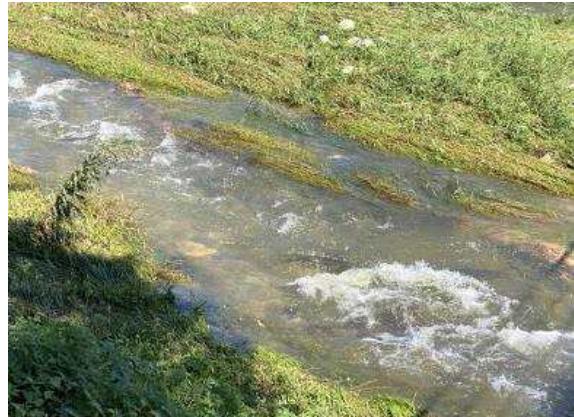
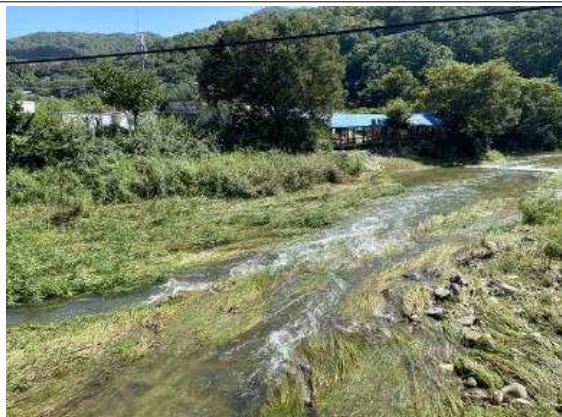
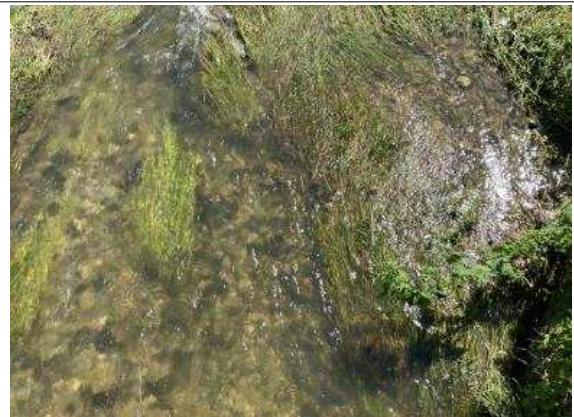
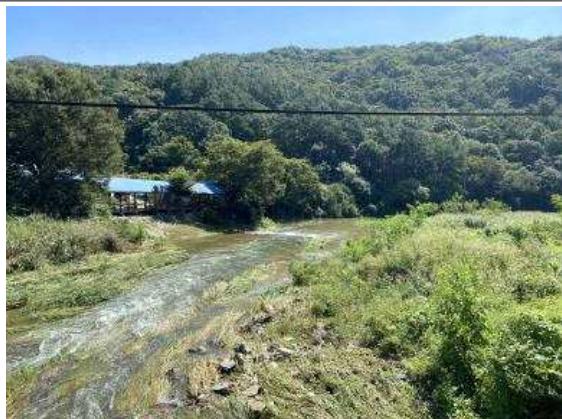
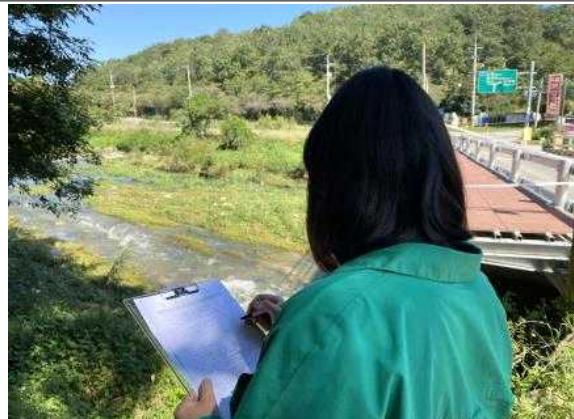
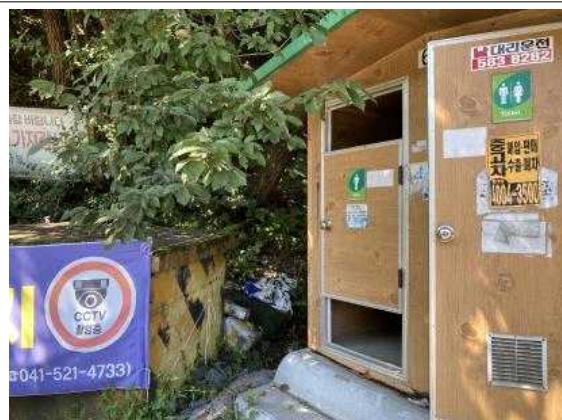
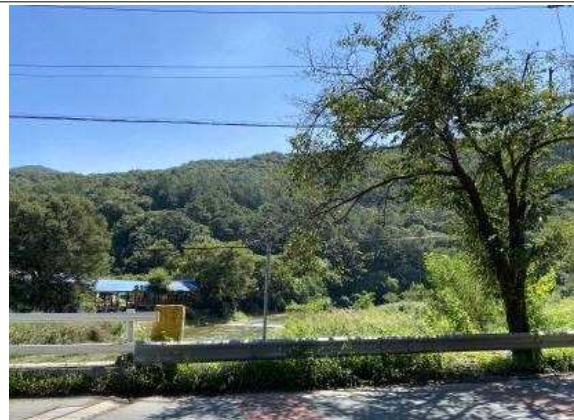
조사지점	6	조사일시	2022.09.07
조사자	강은주, 정종현	날씨(기온)	29℃

하천 현황					
하천명(도량)	6. 사담교 (양곡리 실개천 합류지점, 내고향가든)				
하천유량	<input checked="" type="checkbox"/> 많다	<input type="checkbox"/> 평상시와 같다	<input type="checkbox"/> 적은편	<input type="checkbox"/> 전혀없다	
물의 상태	탁도 (<input checked="" type="checkbox"/> 낮음 / 보통 / 높음) 거품 (<input checked="" type="checkbox"/> 없음 / 약간 / 많음)		냄새 (<input checked="" type="checkbox"/> 없음 / 약간 / 심함) 기름띠 (<input checked="" type="checkbox"/> 없음 / 약간 / 많음)		
수온	19.2℃	PH	7.4	EC	0.08mS
쓰레기	<input checked="" type="checkbox"/> 생활쓰레기 (종류: 불판, 모닥불, 소주병, 플라스틱 등) <input checked="" type="checkbox"/> 폐농자재 (종류: 마대자루) <input type="checkbox"/> 폐건축물 (종류:) <input type="checkbox"/> 폐농축산물 (종류:) <input type="checkbox"/> 기타 쓰레기 (종류:) <input type="checkbox"/> 없음				
축사	<input type="checkbox"/> 있다 (종류 : / 사육두수 :) <input checked="" type="checkbox"/> 없다				
가축분뇨	<input type="checkbox"/> 있다 (세부지점 : / 덮개 유무 : O , X) <input checked="" type="checkbox"/> 없다 <input type="checkbox"/> 기타 ()

생활 · 공장 하수	<input checked="" type="checkbox"/> 생활하수구가 있다 : 탁하다() 악취난다() 보통 (<input checked="" type="checkbox"/>) <input type="checkbox"/> 공장하수구가 있다 : 탁하다() 악취난다() 보통 () <input type="checkbox"/> 생활하수 및 공장하수가 전혀 없다 <input type="checkbox"/> 기타 ()				
조류 발생	<input checked="" type="checkbox"/> 이상없다 <input type="checkbox"/> 구간별로 갈색 규조류가 둥둥 떠다닌다 <input type="checkbox"/> 황색 규조류가 실처럼 발생했다 <input type="checkbox"/> 옅은 녹조류가 구간별로 발생했다 <input type="checkbox"/> 진한 녹조현상이 발생했다 (많다 / 조금 있다) <input type="checkbox"/> 기타 ()				
불법 행위	<input type="checkbox"/> 투방 등 불법어업행위 발생 (지점 :) <input type="checkbox"/> 다량의 쓰레기 투기 및 매립행위 발생(지점 :) <input type="checkbox"/> 차량 세차행위 발생 (지점 :) <input type="checkbox"/> 하천변 경작행위 발생 (지점 :) <input type="checkbox"/> 기타 ()				
공사 진행	<input type="checkbox"/> 공사중이다 (내용 :) - 오탁방지시설이 설치되어 있다() 없다() <input type="checkbox"/> 없다 <input checked="" type="checkbox"/> 기타 (여름철 휴가 등 쓰레기 불법투기)				
지난 조사 후 개선된 사항 (또는 기타사항)	- 조사된 곳의 쓰레기, 가축분뇨, 불법행위 등의 개선 여부(상세 기록)

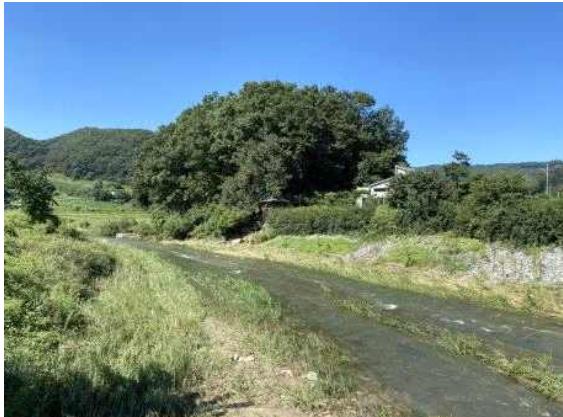
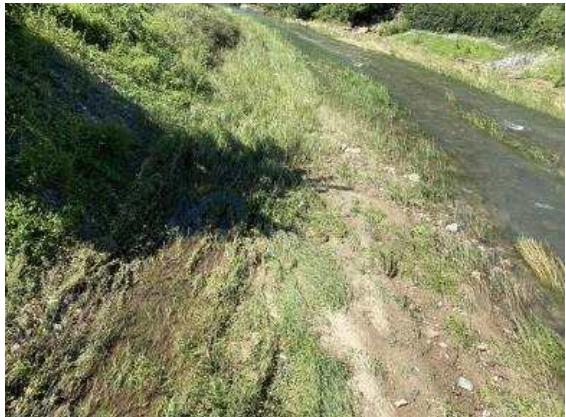
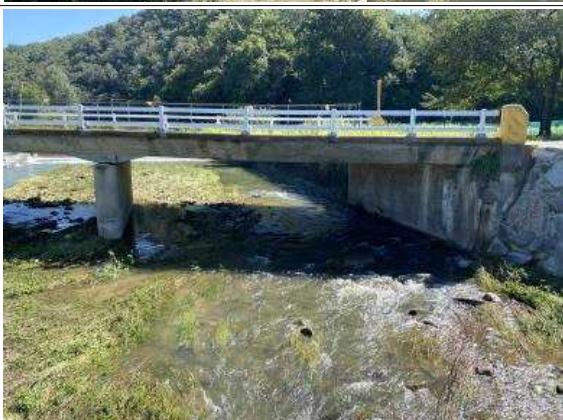
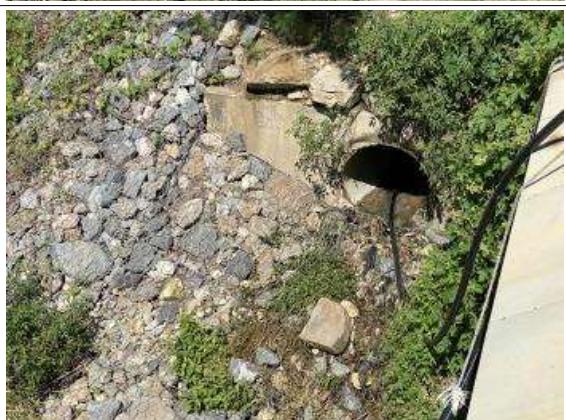
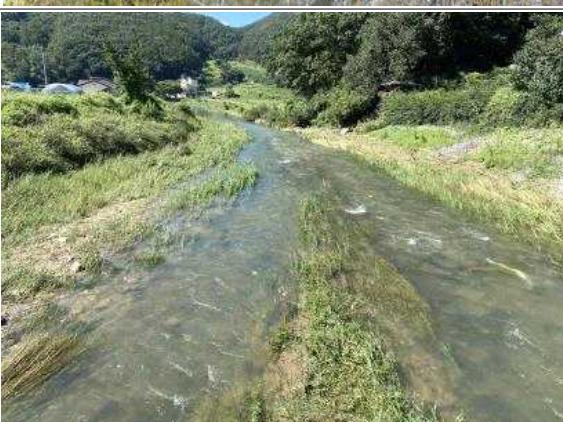
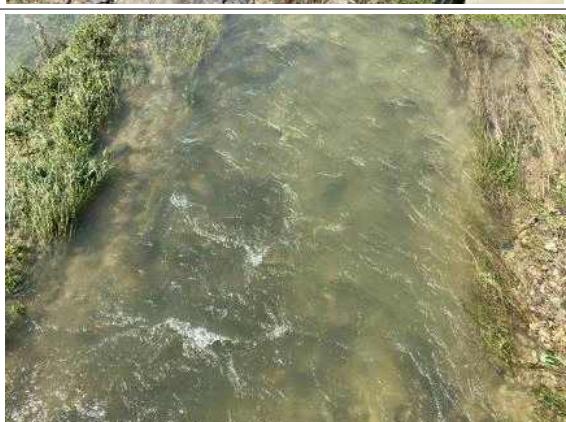
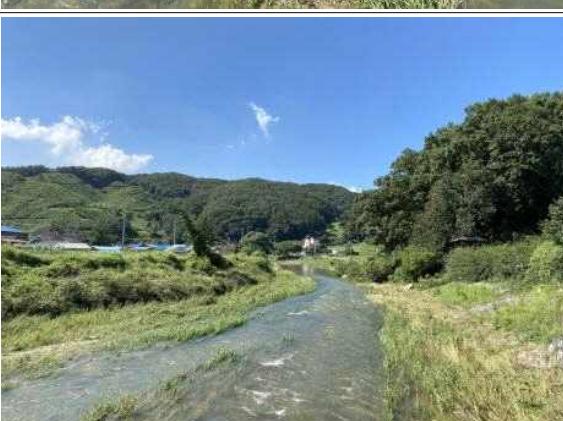
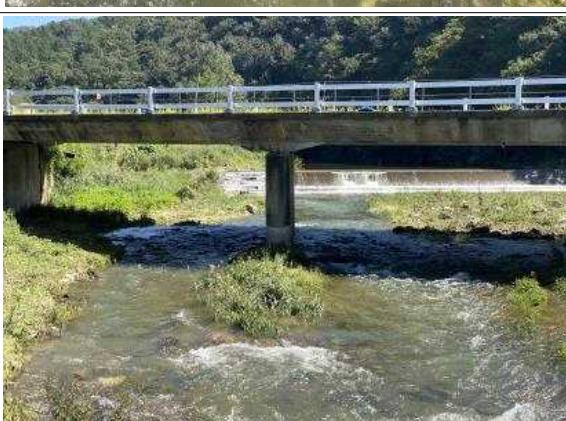
조사지점	7	조사일시	2022.09.07
조사자	강은주, 정종현	날씨(기온)	23°C

하천 현황					
하천명(도량)	7. 사담1교				
하천유량	<input checked="" type="checkbox"/> 많다	<input type="checkbox"/> 평상시와 같다	<input type="checkbox"/> 적은편	<input type="checkbox"/> 전혀없다	
물의 상태	탁도 (낮음 / <input checked="" type="checkbox"/> 보통 / 높음) 거품 (<input checked="" type="checkbox"/> 없음 / 약간 / 많음)		냄새 (<input checked="" type="checkbox"/> 없음 / 약간 / 심함) 기름띠 (<input checked="" type="checkbox"/> 없음 / 약간 / 많음)		
수온	19.0°C	PH	7.5	EC	0.09mS
쓰레기	<input checked="" type="checkbox"/> 생활쓰레기 (종류: 쓰레기) <input type="checkbox"/> 폐농자재 (종류: 비닐 등) <input type="checkbox"/> 폐건축물 (종류:) <input type="checkbox"/> 폐농축산물 (종류:) <input type="checkbox"/> 기타 쓰레기 (종류:) <input type="checkbox"/> 없음				
축사	<input type="checkbox"/> 있다 (종류 : / 사육두수 :) <input checked="" type="checkbox"/> 없다				
가축분뇨	<input type="checkbox"/> 있다 (세부지점 : / 덮개 유무 : O , X) <input checked="" type="checkbox"/> 없다 <input type="checkbox"/> 기타 (
생활 · 공장 하수	<input checked="" type="checkbox"/> 생활하수구가 있다 : 탁하다() 악취난다() 보통 (<input checked="" type="checkbox"/>) <input type="checkbox"/> 공장하수구가 있다 : 탁하다() 악취난다() 보통 () <input type="checkbox"/> 생활하수 및 공장하수가 전혀 없다 <input type="checkbox"/> 기타 (

조류 발생	<input checked="" type="checkbox"/> 이상없다 <input type="checkbox"/> 구간별로 갈색 규조류가 둥둥 떠다닌다 <input type="checkbox"/> 황색 규조류가 실처럼 발생했다 <input type="checkbox"/> 옅은 녹조류가 구간별로 발생했다 <input type="checkbox"/> 진한 녹조현상이 발생했다 (많다 / 조금 있다) <input type="checkbox"/> 기타 (
불법 행위	<input type="checkbox"/> 투망 등 불법어업행위 발생 (지점 :) <input type="checkbox"/> 다량의 쓰레기 투기 및 매립행위 발생(지점 :) <input type="checkbox"/> 차량 세차행위 발생 (지점 :) <input type="checkbox"/> 하천변 경작행위 발생 (지점 :) <input type="checkbox"/> 기타 (
공사 진행	<input type="checkbox"/> 공사중이다 (내용 :) - 오탁방지시설이 설치되어 있다() 없다() <input checked="" type="checkbox"/> 없다 <input type="checkbox"/> 기타 (
지난 조사 후 개선된 사항 (또는 기타사항)	- 조사된 곳의 쓰레기, 가축분뇨, 불법행위 등의 개선 여부(상세 기록)
