2022 시민과 함께하는 병천천 물환경 연구 조사 사업보고서

[2022년 천안NGO센터 현장연구조사 사업]

사단법인 천안아산환경운동연합

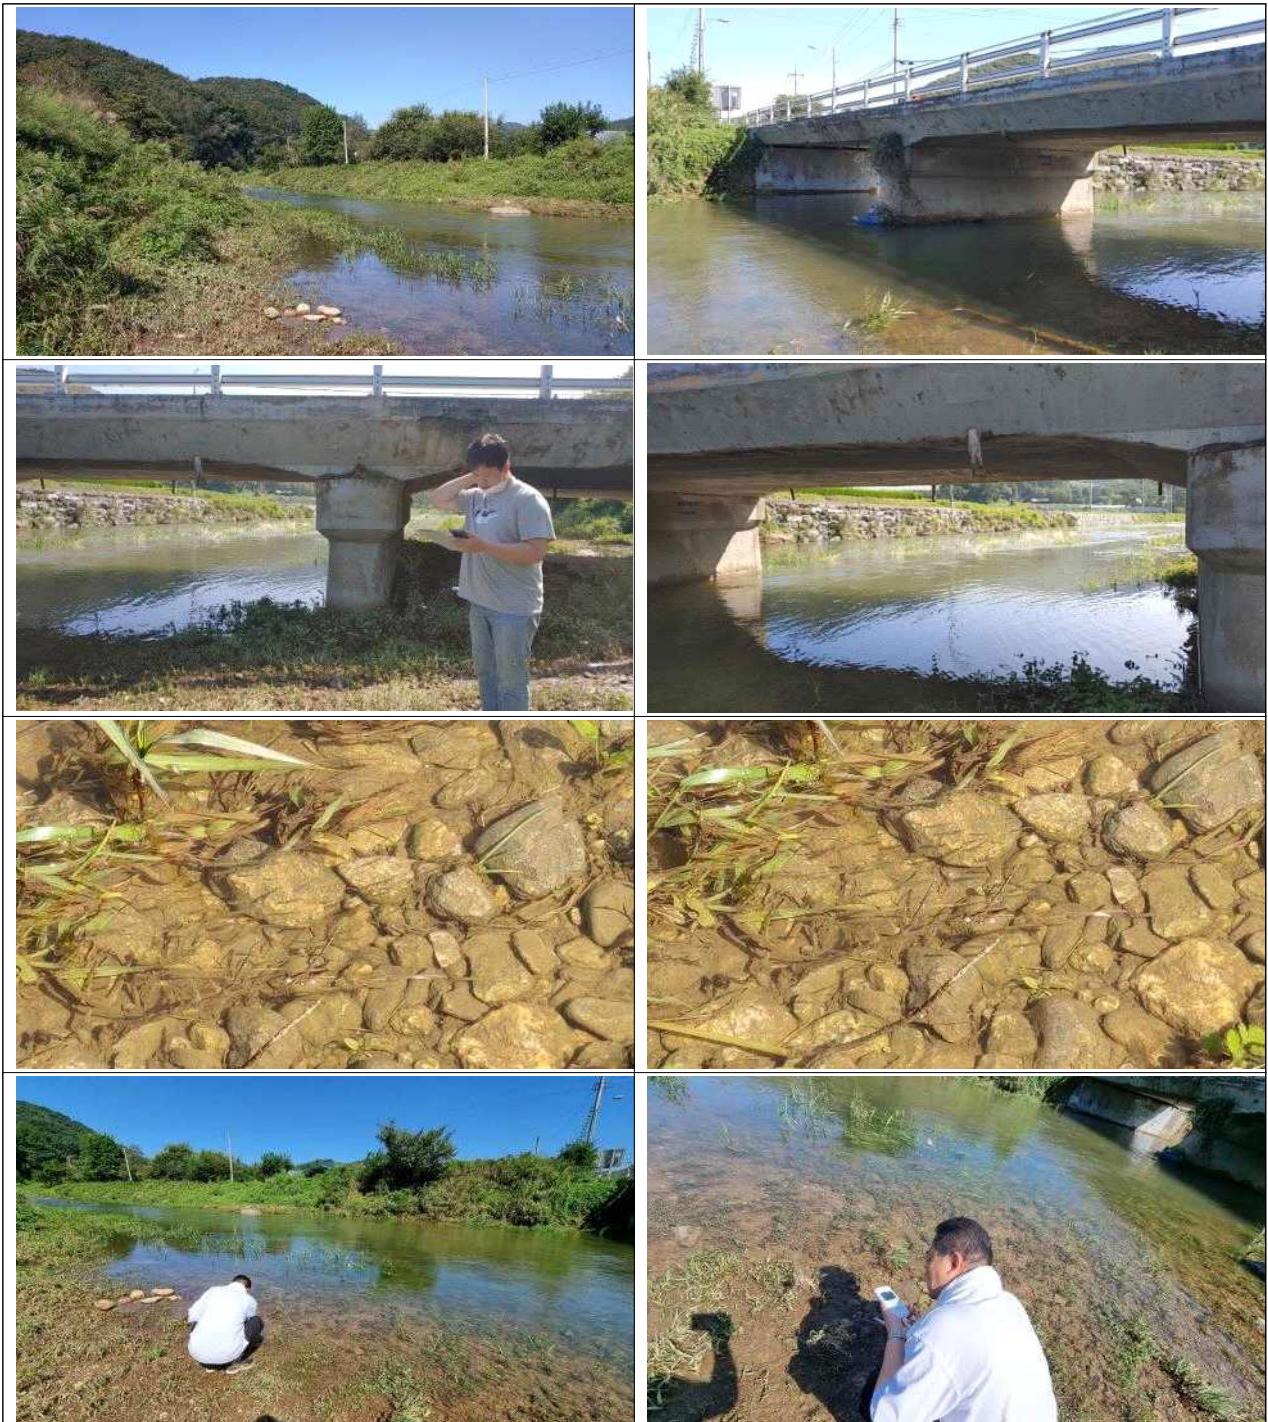
조사지점	8	조사일시	2022.09.07
조사자	이상호, 정종윤	날씨(기온)	19℃

하천 현황					
하천명(도량)	8. 사담2교 부근				
하천유량	v 많다	평상시와 같다	적은편	전혀없다	
물의 상태	탁도 (v 낮음 / 보통 / 높음) 거품 (v 없음 / 약간 / 많음)	냄새 (v 없음 / 약간 / 심함) 기름띠 (v 없음 / 약간 / 많음)			
수온	19.3℃	PH	6.92	EC	0.09mS
쓰레기	<input type="checkbox"/> 생활쓰레기 (종류:) <input type="checkbox"/> 폐농자재 (종류:) <input type="checkbox"/> 폐건축물 (종류:) <input type="checkbox"/> 폐농축산물 (종류:) <input type="checkbox"/> 기타 쓰레기 (종류:) <input checked="" type="checkbox"/> 없음				
축사	<input type="checkbox"/> 있다 (종류 : 계사 / 사육두수 :) <input checked="" type="checkbox"/> 없다				
가축분뇨	<input type="checkbox"/> 있다 (세부지점 : / 덮개 유무 : O , X)				
생활 · 공장 하수	<input type="checkbox"/> 생활하수구가 있다 : 탁하다() 악취난다() 보통 () <input type="checkbox"/> 공장하수구가 있다 : 탁하다() 악취난다() 보통 () <input checked="" type="checkbox"/> 생활하수 및 공장하수가 전혀 없다 <input type="checkbox"/> 기타 ()				
조류 발생	<input checked="" type="checkbox"/> 이상없다 <input type="checkbox"/> 구간별로 갈색 규조류가 등등 떠다닌다 <input type="checkbox"/> 황색 규조류가 실처럼 발생했다 <input type="checkbox"/> 옅은 녹조류가 구간별로 발생했다 <input type="checkbox"/> 진한 녹조현상이 발생했다 (많다 / 조금 있다) <input type="checkbox"/> 기타 ()

불법 행위	<input type="checkbox"/> 투방 등 불법어업행위 발생 (지점 :) <input type="checkbox"/> 다량의 쓰레기 투기 및 매립행위 발생(지점 :) <input type="checkbox"/> 차량 세차행위 발생 (지점 :) <input type="checkbox"/> 하천변 경작행위 발생 (지점 :) <input type="checkbox"/> 기타 ()				
공사 진행	<input type="checkbox"/> 공사중이다 (내용 :) - 오탁방지시설이 설치되어 있다() 없다() <input checked="" type="checkbox"/> 없다 <input type="checkbox"/> 기타 ()				
지난 조사 후 개선된 사항 (또는 기타사항)	- 조사된 곳의 쓰레기, 가축분뇨, 불법행위 등의 개선 여부(상세 기록) 태풍 후 유량 증가로 인한 수질 개선

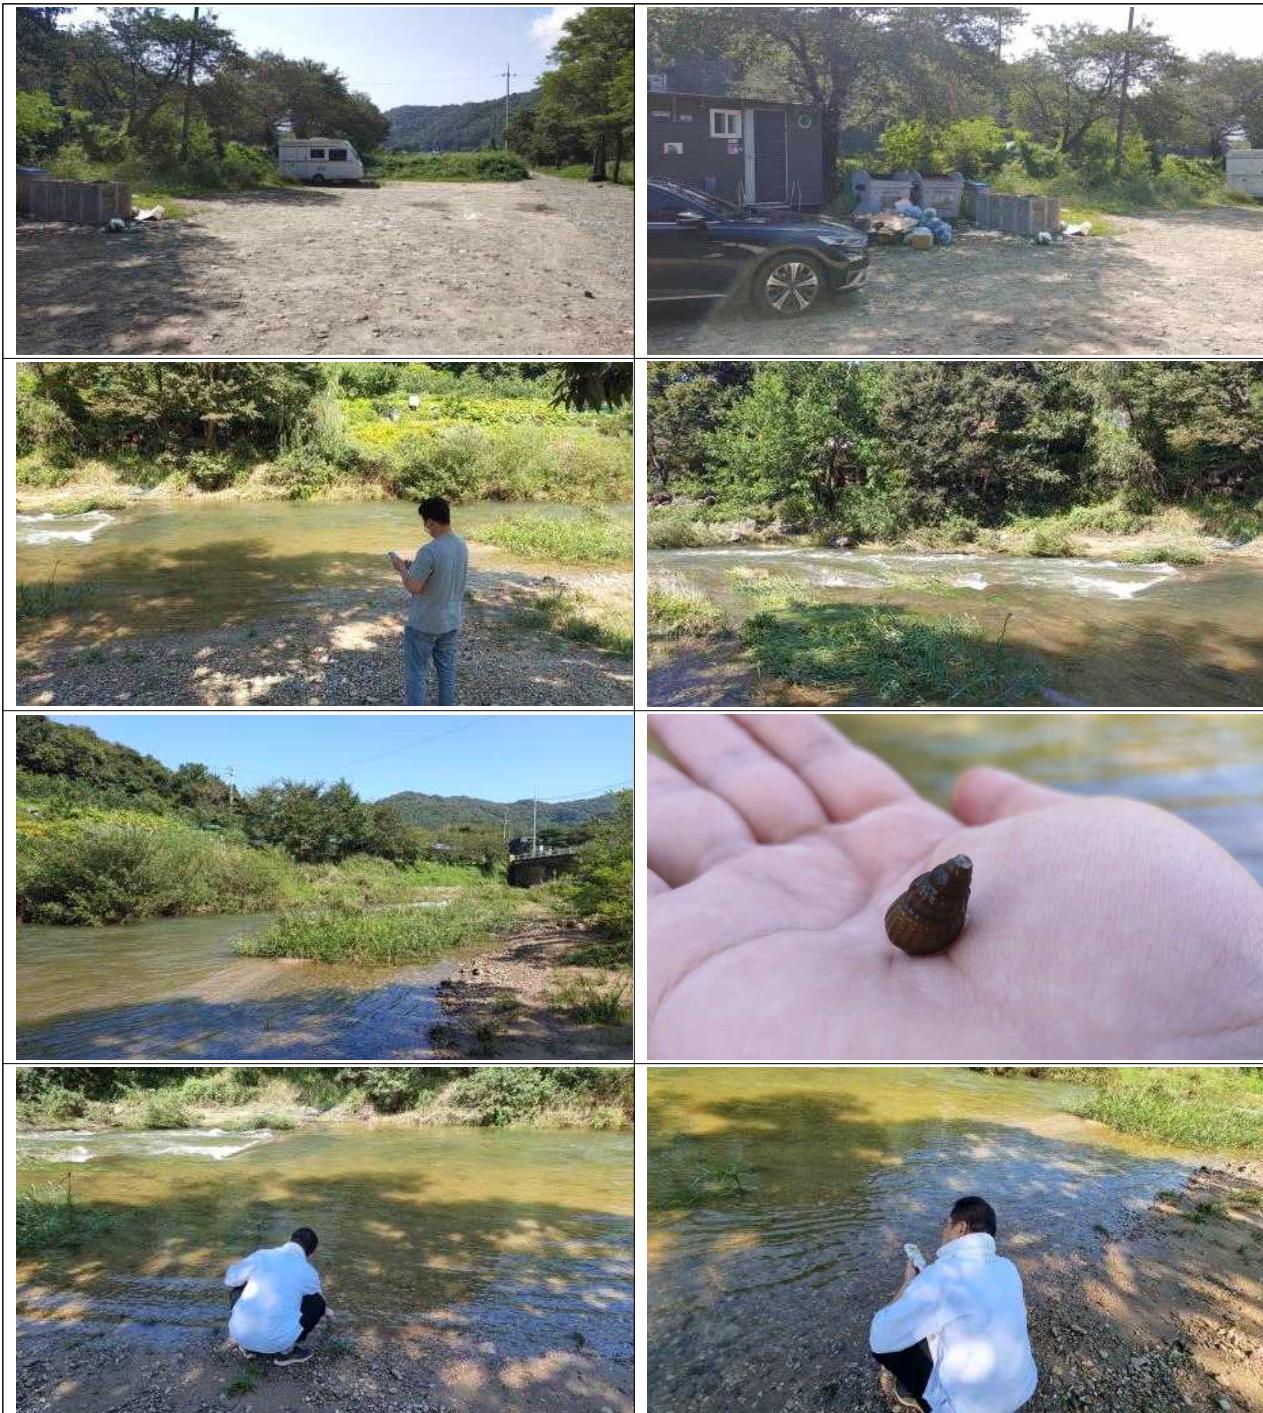
조사지점	9	조사일시	2022.09.07
조사자	이상호, 정종윤	날씨(기온)	19℃

하천 현황					
하천명(도량)	9. 오곡1교 부근				
하천유량	<input checked="" type="checkbox"/> 많다	<input type="checkbox"/> 평상시와 같다	<input type="checkbox"/> 적은편	<input type="checkbox"/> 전혀없다	
물의 상태	탁도 (<input checked="" type="checkbox"/> 낮음 / 보통 / 높음)		냄새 (<input checked="" type="checkbox"/> 없음 / 약간 / 심함)		
	거품 (<input checked="" type="checkbox"/> 없음 / 약간 / 많음)		기름띠 (<input checked="" type="checkbox"/> 없음 / 약간 / 많음)		
수온	19.5℃	PH	6.86	EC	0.13mS
쓰레기	<input type="checkbox"/> 생활쓰레기 (종류:) <input type="checkbox"/> 폐농자재 (종류:) <input type="checkbox"/> 폐건축물 (종류:) <input type="checkbox"/> 폐농축산물 (종류:) <input type="checkbox"/> 기타 쓰레기 (종류: 캠핑족 많음, 불판 모닥불) <input checked="" type="checkbox"/> 없음				
축사	<input type="checkbox"/> 있다 (종류 : 계사 / 사육두수 :) <input checked="" type="checkbox"/> 없다				
가축분뇨	<input type="checkbox"/> 있다 (세부지점 : / 덮개 유무 : O , X)				
생활 · 공장 하수	<input type="checkbox"/> 생활하수구가 있다 : 탁하다() 악취난다() 보통 () <input type="checkbox"/> 공장하수구가 있다 : 탁하다() 악취난다() 보통 () <input checked="" type="checkbox"/> 생활하수 및 공장하수가 전혀 없다 <input type="checkbox"/> 기타 ()

조류 발생	<input checked="" type="checkbox"/> 이상없다 <input type="checkbox"/> 구간별로 갈색 규조류가 등등 떠다닌다 <input type="checkbox"/> 황색 규조류가 실처럼 발생했다 <input type="checkbox"/> 옅은 녹조류가 구간별로 발생했다 <input type="checkbox"/> 진한 녹조현상이 발생했다 (많다 / 조금 있다) <input type="checkbox"/> 기타 ()				
불법 행위	<input type="checkbox"/> 투방 등 불법어업행위 발생 (지점 :) <input type="checkbox"/> 다량의 쓰레기 투기 및 매립행위 발생(지점 :) <input type="checkbox"/> 차량 세차행위 발생 (지점 :) <input type="checkbox"/> 하천변 경작행위 발생 (지점 :) <input checked="" type="checkbox"/> 기타 (캠핑족 많음)				
공사 진행	<input checked="" type="checkbox"/> 공사중이다 (내용 : 신축주택 공사중 - 오탁방지시설이 설치되어 있다() 없다()) <input type="checkbox"/> 없다 <input type="checkbox"/> 기타 ()				
지난 조사 후 개선된 사항 (또는 기타사항)	- 조사된 곳의 쓰레기, 가축분뇨, 불법행위 등의 개선 여부(상세 기록) 태풍 후 유량 증가로 인한 수질 개선

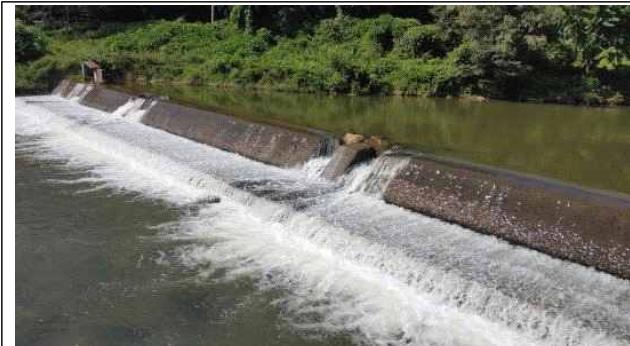
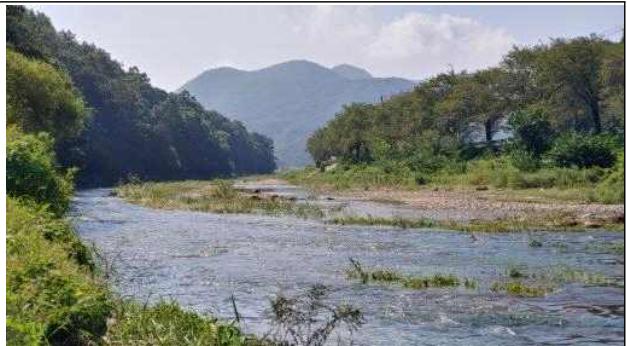
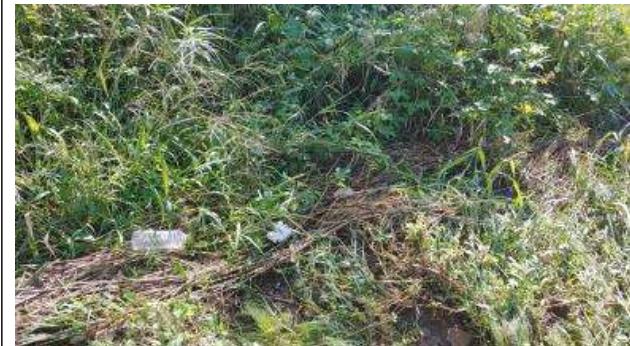
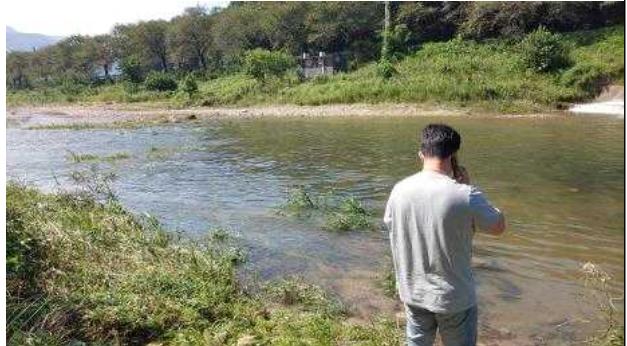
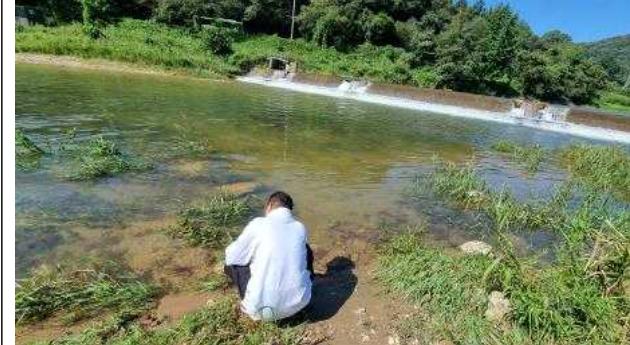
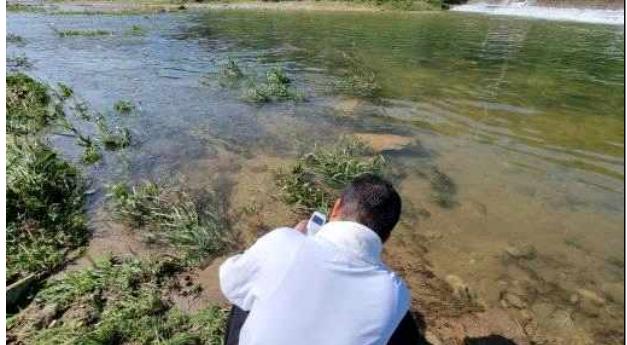
하천 현황					
하천명(도량)	10. OK캠핑장 부근				
하천유량	<input checked="" type="checkbox"/> 많다	<input type="checkbox"/> 평상시와 같다	<input type="checkbox"/> 적은편	<input type="checkbox"/> 전혀없다	
물의 상태	탁도 (낮음 / <input checked="" type="checkbox"/> 보통 / 높음) 거품 (없음 / <input checked="" type="checkbox"/> 약간 / 많음)		냄새 (<input checked="" type="checkbox"/> 없음 / 약간 / 심함) 기름띠 (<input checked="" type="checkbox"/> 없음 / 약간 / 많음)		
수온	18.7℃	PH	6.93	EC	0.11mS
쓰레기	<input type="checkbox"/> 생활쓰레기 (종류:) <input type="checkbox"/> 폐농자재 (종류:) <input type="checkbox"/> 폐건축물 (종류:) <input type="checkbox"/> 폐농축산물 (종류:) <input type="checkbox"/> 기타 쓰레기 (종류:) <input checked="" type="checkbox"/> 없음				
축사	<input type="checkbox"/> 있다 (종류 : 계사 / 사육두수 :) <input checked="" type="checkbox"/> 없다				
가축분뇨	<input type="checkbox"/> 있다 (세부지점 : / 덮개 유무 : O , X)				
생활 · 공장 하수	<input type="checkbox"/> 생활하수구가 있다 : 탁하다() 악취난다() 보통 () <input type="checkbox"/> 공장하수구가 있다 : 탁하다() 악취난다() 보통 () <input checked="" type="checkbox"/> 생활하수 및 공장하수가 전혀 없다 <input type="checkbox"/> 기타 ()

조류 발생	<input checked="" type="checkbox"/> 이상없다 <input type="checkbox"/> 구간별로 갈색 규조류가 둉둥 떠다닌다 <input type="checkbox"/> 황색 규조류가 실처럼 발생했다 <input type="checkbox"/> 옅은 녹조류가 구간별로 발생했다 <input type="checkbox"/> 진한 녹조현상이 발생했다 (많다 / 조금 있다) <input type="checkbox"/> 기타 ()				
불법 행위	<input type="checkbox"/> 투망 등 불법어업행위 발생 (지점 :) <input type="checkbox"/> 다량의 쓰레기 투기 및 매립행위 발생(지점 :) <input type="checkbox"/> 차량 세차행위 발생 (지점 :) <input type="checkbox"/> 하천변 경작행위 발생 (지점 :) <input type="checkbox"/> 기타 ()				
공사 진행	<input type="checkbox"/> 공사중이다 (내용 : 하천보수공사 진행중 - 오타방지시설이 설치되어 있다() 없다() <input checked="" type="checkbox"/> 없다 <input type="checkbox"/> 기타 ()				
지난 조사 후 개선된 사항 (또는 기타사항)	- 조사된 곳의 쓰레기, 가축분뇨, 불법행위 등의 개선 여부(상세 기록) 태풍 후 유량 증가로 인한 수질 개선

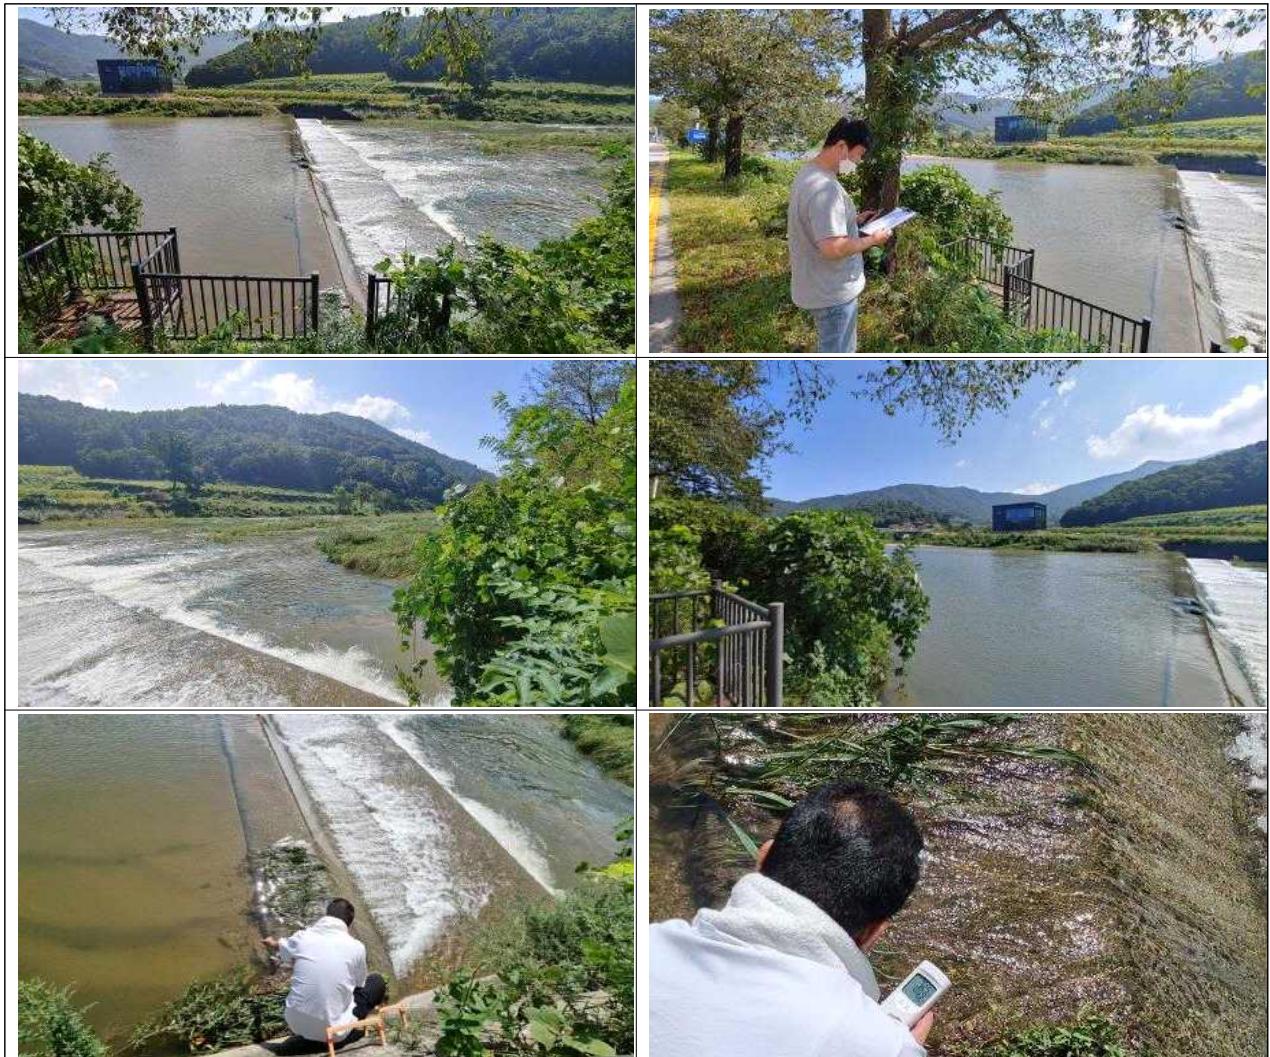
조사지점	11	조사일시	2022.09.07
조사자	이상호, 정종윤	날씨(기온)	25.3°C

하천 현황					
하천명(도량)	11. 매송교(보있는곳) 부근				
하천유량	<input checked="" type="checkbox"/> 많다	<input type="checkbox"/> 평상시와 같다	<input type="checkbox"/> 적은편	<input type="checkbox"/> 전혀없다	
물의 상태	탁도 (<input checked="" type="checkbox"/> 낮음 / 보통 / 높음) 거품 (<input checked="" type="checkbox"/> 없음 / 약간 / 많음)		냄새 (<input checked="" type="checkbox"/> 없음 / 약간 / 심함) 기름띠 (<input checked="" type="checkbox"/> 없음 / 약간 / 많음)		
수온	19°C	PH	7.14	EC	0.09mS
쓰레기	<input type="checkbox"/> 생활쓰레기 (종류:) <input type="checkbox"/> 폐농자재 (종류:) <input type="checkbox"/> 폐건축물 (종류:) <input type="checkbox"/> 폐농축산물 (종류:) <input type="checkbox"/> 기타 쓰레기 (종류:) <input checked="" type="checkbox"/> 없음				
축사	<input type="checkbox"/> 있다 (종류 : 계사 / 사육두수 :) <input checked="" type="checkbox"/> 없다				
가축분뇨	<input type="checkbox"/> 있다 (세부지점 : / 덮개 유무 : O , X)				
생활 · 공장 하수	<input type="checkbox"/> 생활하수구가 있다 : 탁하다() 악취난다() 보통 () <input type="checkbox"/> 공장하수구가 있다 : 탁하다() 악취난다() 보통 () <input checked="" type="checkbox"/> 생활하수 및 공장하수가 전혀 없다 <input type="checkbox"/> 기타 ()

조류 발생	<input checked="" type="checkbox"/> 이상없다 <input type="checkbox"/> 구간별로 갈색 규조류가 둉둥 떠다닌다 <input type="checkbox"/> 황색 규조류가 실처럼 발생했다 <input type="checkbox"/> 옅은 녹조류가 구간별로 발생했다 <input type="checkbox"/> 진한 녹조현상이 발생했다 (많다 / 조금 있다) <input type="checkbox"/> 기타 ()				
불법 행위	<input type="checkbox"/> 투방 등 불법어업행위 발생 (지점 :) <input type="checkbox"/> 다량의 쓰레기 투기 및 매립행위 발생(지점 :) <input type="checkbox"/> 차량 세차행위 발생 (지점 :) <input type="checkbox"/> 하천변 경작행위 발생 (지점 :) <input type="checkbox"/> 기타 ()				
공사 진행	<input type="checkbox"/> 공사중이다 (내용 :) - 오타방지시설이 설치되어 있다() 없다() <input checked="" type="checkbox"/> 없다 <input type="checkbox"/> 기타 ()				
지난 조사 후 개선된 사항 (또는 기타사항)	- 조사된 곳의 쓰레기, 가축분뇨, 불법행위 등의 개선 여부(상세 기록) 태풍 후 유량 증가로 인한 수질 개선

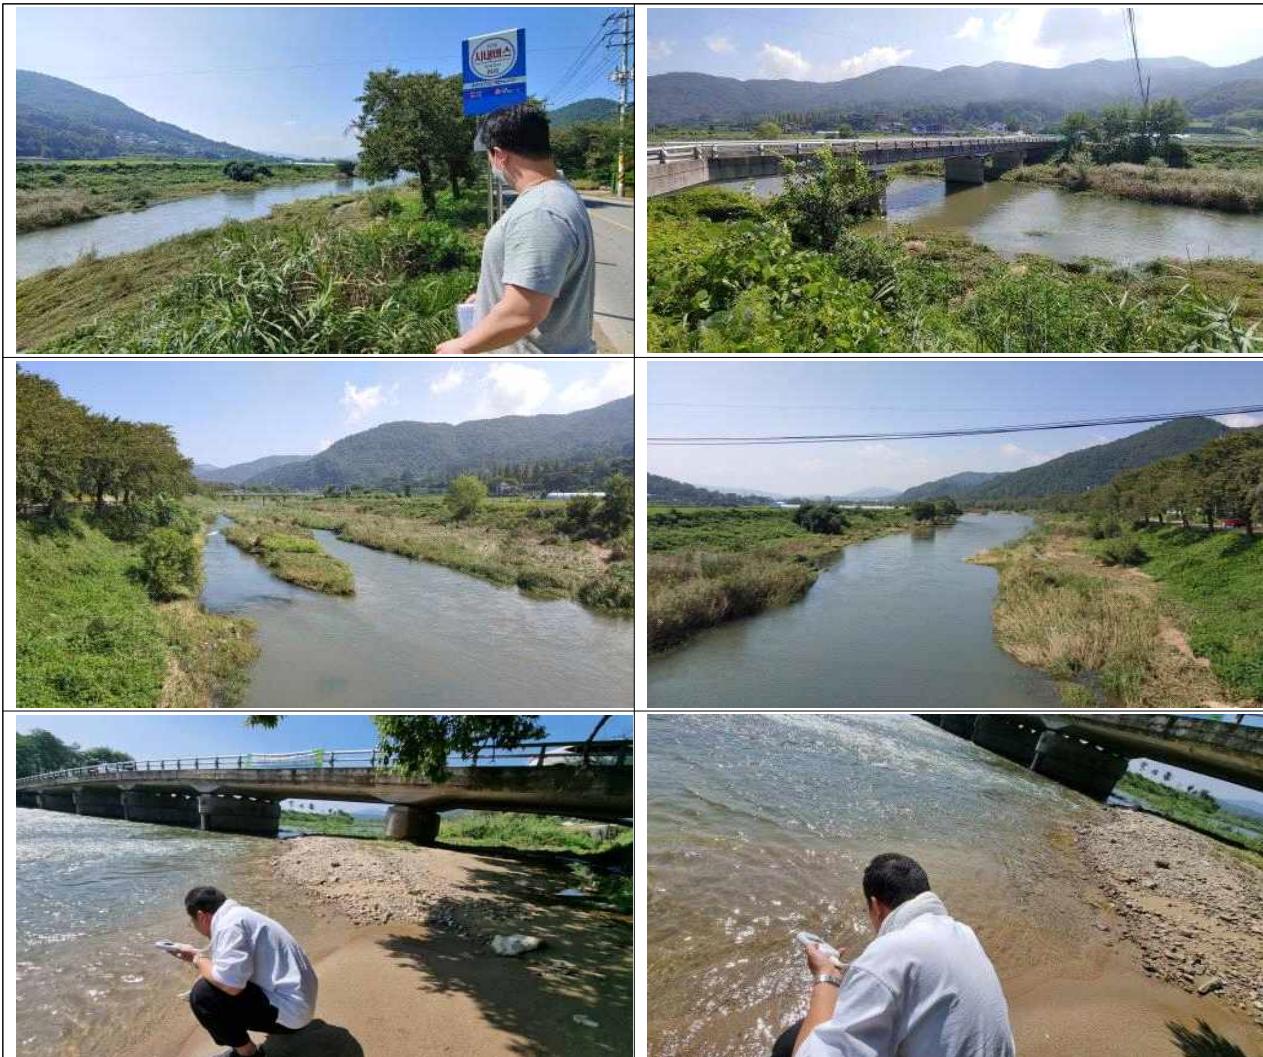
조사지점	12	조사일시	2022.09.07
조사자	이상호, 정종윤	날씨(기온)	19℃

하천 현황					
하천명(도량)	12. 매송교(보있는곳) 부근				
하천유량	<input checked="" type="checkbox"/> 많다	평상시와 같다	적은편	전혀없다	
물의 상태	탁도 (<input checked="" type="checkbox"/> 낮음 / 보통 / 높음) 거품 (<input checked="" type="checkbox"/> 없음 / 약간 / 많음)		냄새 (<input checked="" type="checkbox"/> 없음 / 약간 / 심함) 기름띠 (<input checked="" type="checkbox"/> 없음 / 약간 / 많음)		
수온	19.2℃		PH	6.75	EC 0.10mS
쓰레기	<input type="checkbox"/> 생활쓰레기 (종류:) <input type="checkbox"/> 폐농자재 (종류:) <input type="checkbox"/> 폐건축물 (종류:) <input type="checkbox"/> 폐농축산물 (종류:) <input type="checkbox"/> 기타 쓰레기 (종류:) <input checked="" type="checkbox"/> 없음				
축사	<input type="checkbox"/> 있다 (종류 : 계사 / 사육두수 :) <input checked="" type="checkbox"/> 없다				
가축분뇨	<input type="checkbox"/> 있다 (세부지점 : / 덮개 유무 : ○ , X)				
생활 · 공장 하수	<input type="checkbox"/> 생활하수구가 있다 : 탁하다() 악취난다() 보통 () <input type="checkbox"/> 공장하수구가 있다 : 탁하다() 악취난다() 보통 () <input checked="" type="checkbox"/> 생활하수 및 공장하수가 전혀 없다 <input type="checkbox"/> 기타 ()

조류 발생	<input checked="" type="checkbox"/> 이상없다 <input type="checkbox"/> 구간별로 갈색 규조류가 등등 떠다닌다 <input type="checkbox"/> 황색 규조류가 실처럼 발생했다 <input type="checkbox"/> 옅은 녹조류가 구간별로 발생했다 <input type="checkbox"/> 진한 녹조현상이 발생했다 (많다 / 조금 있다) <input type="checkbox"/> 기타 ()				
불법 행위	<input type="checkbox"/> 투방 등 불법어업행위 발생 (지점 :) <input type="checkbox"/> 다량의 쓰레기 투기 및 매립행위 발생(지점 :) <input type="checkbox"/> 차량 세차행위 발생 (지점 :) <input type="checkbox"/> 하천변 경작행위 발생 (지점 :) <input type="checkbox"/> 기타 ()				
공사 진행	<input type="checkbox"/> 공사중이다 (내용 :) - 오타방지시설이 설치되어 있다() 없다() <input checked="" type="checkbox"/> 없다 <input type="checkbox"/> 기타 ()				
지난 조사 후 개선된 사항 (또는 기타사항)	- 조사된 곳의 쓰레기, 가축분뇨, 불법행위 등의 개선 여부(상세 기록) 태풍 후 유량 증가로 인한 수질 개선

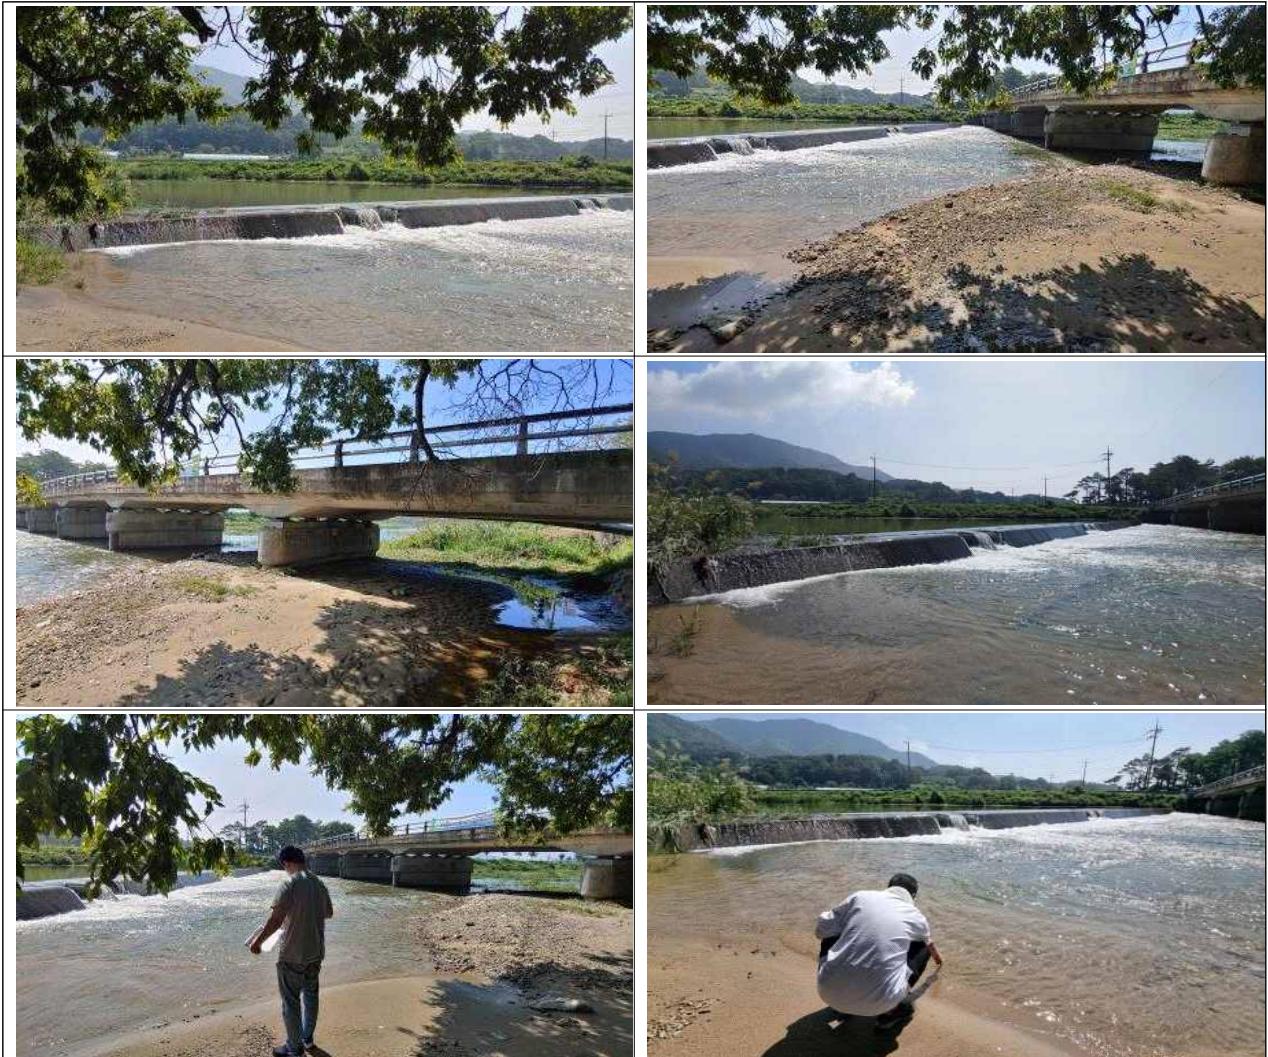
조사지점	13	조사일시	2022.09.07
조사자	이상호, 정종윤	날씨(기온)	20°C

하천 현황					
하천명(도량)	13. 은석교 부근				
하천유량	v 많다	평상시와 같다	적은편	전혀없다	
물의 상태	탁도 (낮음 / v 보통 / 높음) 거품 (없음 / v 약간 / 많음)	냄새 (v 없음 / 약간 / 심함) 기름띠 (v 없음 / 약간 / 많음)			
수온	19.2°C	PH	6.90	EC	0.10mS
쓰레기	<input type="checkbox"/> 생활쓰레기 (종류:) <input type="checkbox"/> 폐농자재 (종류:) <input type="checkbox"/> 폐건축물 (종류:) <input type="checkbox"/> 폐농축산물 (종류:) <input type="checkbox"/> 기타 쓰레기 (종류:) <input checked="" type="checkbox"/> 없음				
축사	<input type="checkbox"/> 있다 (종류 : 계사 / 사육두수 :) <input checked="" type="checkbox"/> 없다				
가축분뇨	<input type="checkbox"/> 있다 (세부지점 : / 덮개 유무 : O , X)				
생활 · 공장 하수	<input type="checkbox"/> 생활하수구가 있다 : 탁하다() 악취난다() 보통 () <input type="checkbox"/> 공장하수구가 있다 : 탁하다() 악취난다() 보통 () <input checked="" type="checkbox"/> 생활하수 및 공장하수가 전혀 없다 <input type="checkbox"/> 기타 (마을 밀집 지역)				
조류 발생	<input checked="" type="checkbox"/> 이상없다 <input type="checkbox"/> 구간별로 갈색 규조류가 등등 떠다닌다 <input type="checkbox"/> 황색 규조류가 실처럼 발생했다 <input type="checkbox"/> 옅은 녹조류가 구간별로 발생했다 <input type="checkbox"/> 진한 녹조현상이 발생했다 (많다 / 조금 있다) <input type="checkbox"/> 기타 ()

불법 행위	<input type="checkbox"/> 투망 등 불법어업행위 발생 (지점 :) <input type="checkbox"/> 다량의 쓰레기 투기 및 매립행위 발생(지점 :) <input type="checkbox"/> 차량 세차행위 발생 (지점 :) <input type="checkbox"/> 하천변 경작행위 발생 (지점 :) <input type="checkbox"/> 기타 ()				
공사 진행	<input type="checkbox"/> 공사중이다 (내용 :) - 오탁방지시설이 설치되어 있다() 없다() <input checked="" type="checkbox"/> 없다 <input type="checkbox"/> 기타 ()				
지난 조사 후 개선된 사항 (또는 기타사항)	- 조사된 곳의 쓰레기, 가축분뇨, 불법행위 등의 개선 여부(상세 기록) 태풍 후 유량 증가로 인한 수질 개선

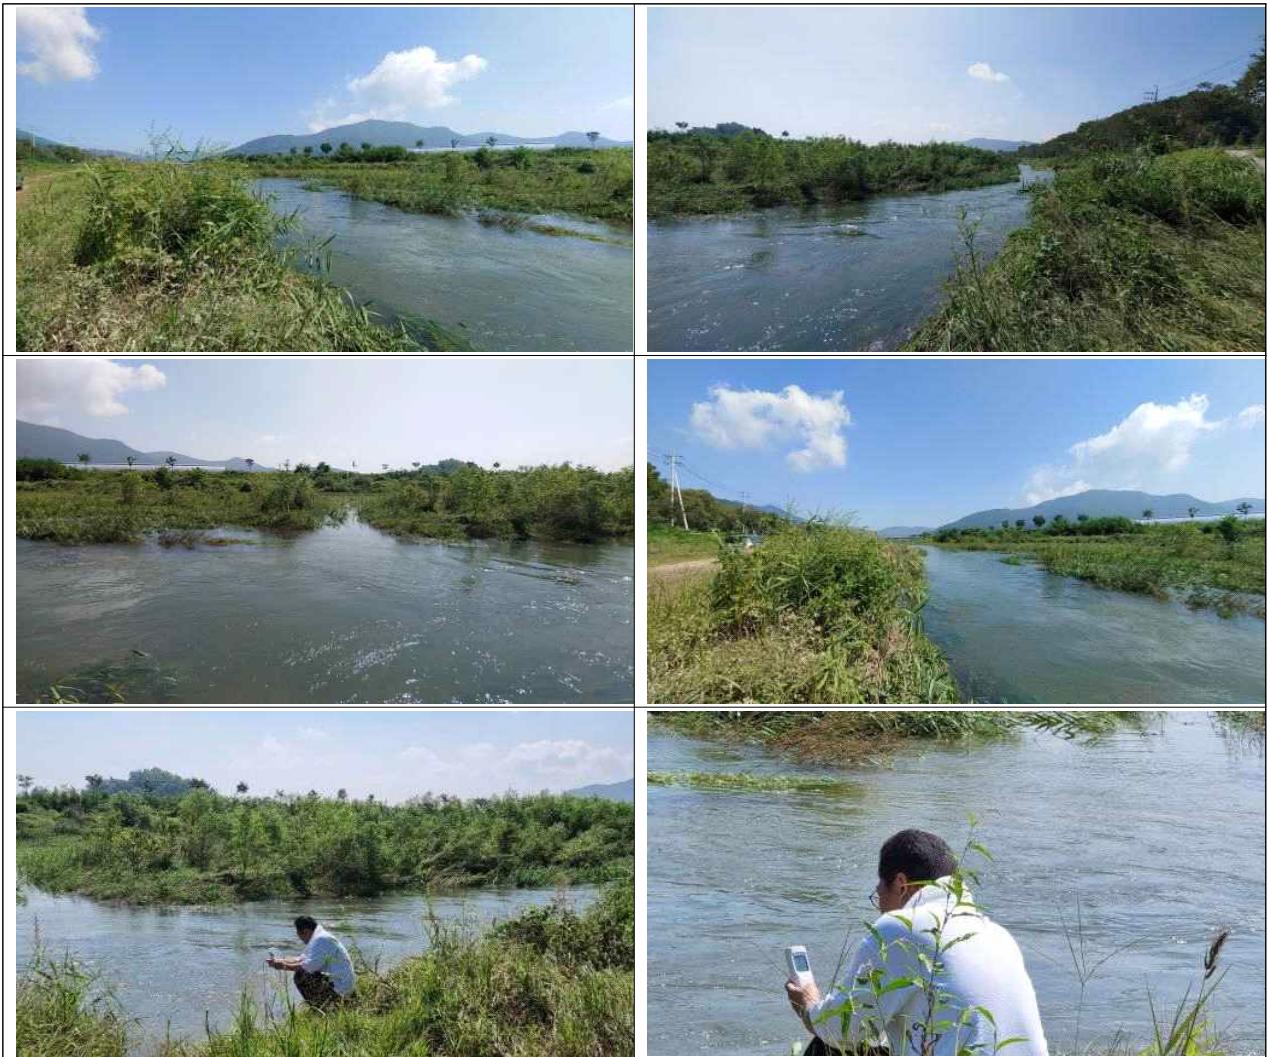
조사지점	14	조사일시	2022.09.07
조사자	이상호, 정종윤	날씨(기온)	21℃

하천 현황					
하천명(도량)	14. 은지교 부근(하류)				
하천유량	<input checked="" type="checkbox"/> 많다	<input type="checkbox"/> 평상시와 같다	<input type="checkbox"/> 적은편	<input type="checkbox"/> 전혀없다	
물의 상태	탁도 (<input checked="" type="checkbox"/> 낮음 / 보통 / 높음) 거품 (<input checked="" type="checkbox"/> 없음 / 약간 / 많음)		냄새 (<input checked="" type="checkbox"/> 없음 / 약간 / 심함) 기름띠 (<input checked="" type="checkbox"/> 없음 / 약간 / 많음)		
수온	19℃	PH	6.83	EC	0.09mS
쓰레기	<input type="checkbox"/> 생활쓰레기 (종류: _____) <input type="checkbox"/> 폐농자재 (종류: _____) <input type="checkbox"/> 폐건축물 (종류: _____) <input type="checkbox"/> 폐농축산물 (종류: _____) <input type="checkbox"/> 기타 쓰레기 (종류: _____) <input checked="" type="checkbox"/> 없음				
축사	<input type="checkbox"/> 있다 (종류 : 계사 / 사육두수 : _____) <input checked="" type="checkbox"/> 없다				
가축분뇨	<input type="checkbox"/> 있다 (세부지점 : _____ / 덮개 유무 : O , X)				
생활 · 공장 하수	<input type="checkbox"/> 생활하수구가 있다 : 턱하다(_____) 악취난다(_____) 보통 (_____) <input type="checkbox"/> 공장하수구가 있다 : 턱하다(_____) 악취난다(_____) 보통 (_____) <input checked="" type="checkbox"/> 생활하수 및 공장하수가 전혀 없다 <input type="checkbox"/> 기타 (_____)

조류 발생	<input checked="" type="checkbox"/> 이상없다 <input type="checkbox"/> 구간별로 갈색 규조류가 등등 떠다닌다 <input type="checkbox"/> 황색 규조류가 실처럼 발생했다 <input type="checkbox"/> 옅은 녹조류가 구간별로 발생했다 <input type="checkbox"/> 진한 녹조현상이 발생했다 (많다 / 조금 있다) <input type="checkbox"/> 기타 (_____)				
불법 행위	<input type="checkbox"/> 투방 등 불법어업행위 발생 (지점 : _____) <input type="checkbox"/> 다량의 쓰레기 투기 및 매립행위 발생(지점 : _____) <input type="checkbox"/> 차량 세차행위 발생 (지점 : _____) <input type="checkbox"/> 하천변 경작행위 발생 (지점 : _____) <input type="checkbox"/> 기타 (_____)				
공사 진행	<input checked="" type="checkbox"/> 공사중이다 (내용 : 교량 공사중 - 오탁방지시설이 설치되어 있다(_____) 없다(_____) <input type="checkbox"/> 없다 <input type="checkbox"/> 기타 (_____)				
지난 조사 후 개선된 사항 (또는 기타사항)	- 조사된 곳의 쓰레기, 가축분뇨, 불법행위 등의 개선 여부(상세 기록) 태풍 후 유량 증가로 인한 수질 개선

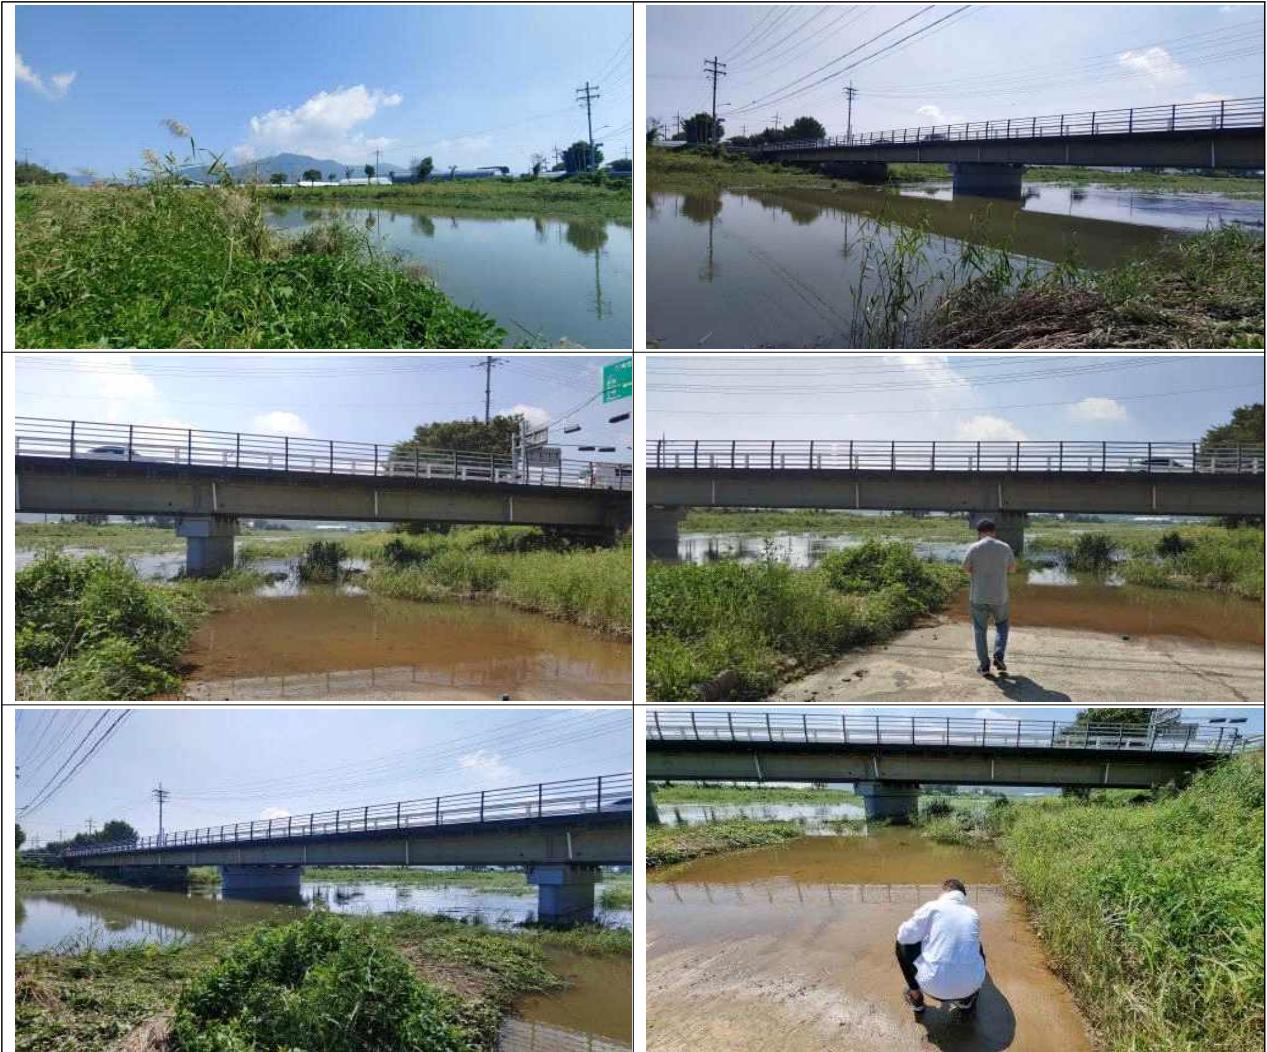
조사지점	15	조사일시	2022.09.07
조사자	이상호, 정종윤	날씨(기온)	21℃

하천 현황					
하천명(도량)	15. 연춘교				
하천유량	v 많다	평상시와 같다	적은편	전혀없다	
물의 상태	탁도 (낮음 / v 보통 / 높음) 거품 (v 없음 / 약간 / 많음)	냄새 (v 없음 / 약간 / 심함) 기름띠 (v 없음 / 약간 / 많음)			
수온	19°C	PH	7.06	EC	0.10mS
쓰레기	<input type="checkbox"/> 생활쓰레기 (종류:) <input type="checkbox"/> 폐농자재 (종류:) <input type="checkbox"/> 폐건축물 (종류:) <input type="checkbox"/> 폐농축산물 (종류:) <input type="checkbox"/> 기타 쓰레기 (종류:) <input checked="" type="checkbox"/> 없음				
축사	<input type="checkbox"/> 있다 (종류 : 계사 / 사육두수 :) <input checked="" type="checkbox"/> 없다				
가축분뇨	<input type="checkbox"/> 있다 (세부지점 : / 덮개 유무 : O , X)				
생활 · 공장 하수	<input type="checkbox"/> 생활하수구가 있다 : 턱하다() 악취난다() 보통 () <input type="checkbox"/> 공장하수구가 있다 : 턱하다() 악취난다() 보통 () <input checked="" type="checkbox"/> 생활하수 및 공장하수가 전혀 없다 <input type="checkbox"/> 기타 ()				
조류 발생	<input checked="" type="checkbox"/> 이상없다 <input type="checkbox"/> 구간별로 갈색 규조류가 등등 떠다닌다 <input type="checkbox"/> 황색 규조류가 실처럼 발생했다 <input type="checkbox"/> 옅은 녹조류가 구간별로 발생했다 <input type="checkbox"/> 진한 녹조현상이 발생했다 (많다 / 조금 있다) <input type="checkbox"/> 기타 ()

불법 행위	<input type="checkbox"/> 투망 등 불법어업행위 발생 (지점 :) <input type="checkbox"/> 다량의 쓰레기 투기 및 매립행위 발생(지점 :) <input type="checkbox"/> 차량 세차행위 발생 (지점 :) <input type="checkbox"/> 하천변 경작행위 발생 (지점 :) <input type="checkbox"/> 기타 ()				
공사 진행	<input type="checkbox"/> 공사중이다 (내용 : - 오탁방지시설이 설치되어 있다() 없다() <input checked="" type="checkbox"/> 없다 <input type="checkbox"/> 기타 ()				
지난 조사 후 개선된 사항 (또는 기타사항)	- 조사된 곳의 쓰레기, 가축분뇨, 불법행위 등의 개선 여부(상세 기록) 태풍 후 유량 증가로 인한 수질 개선

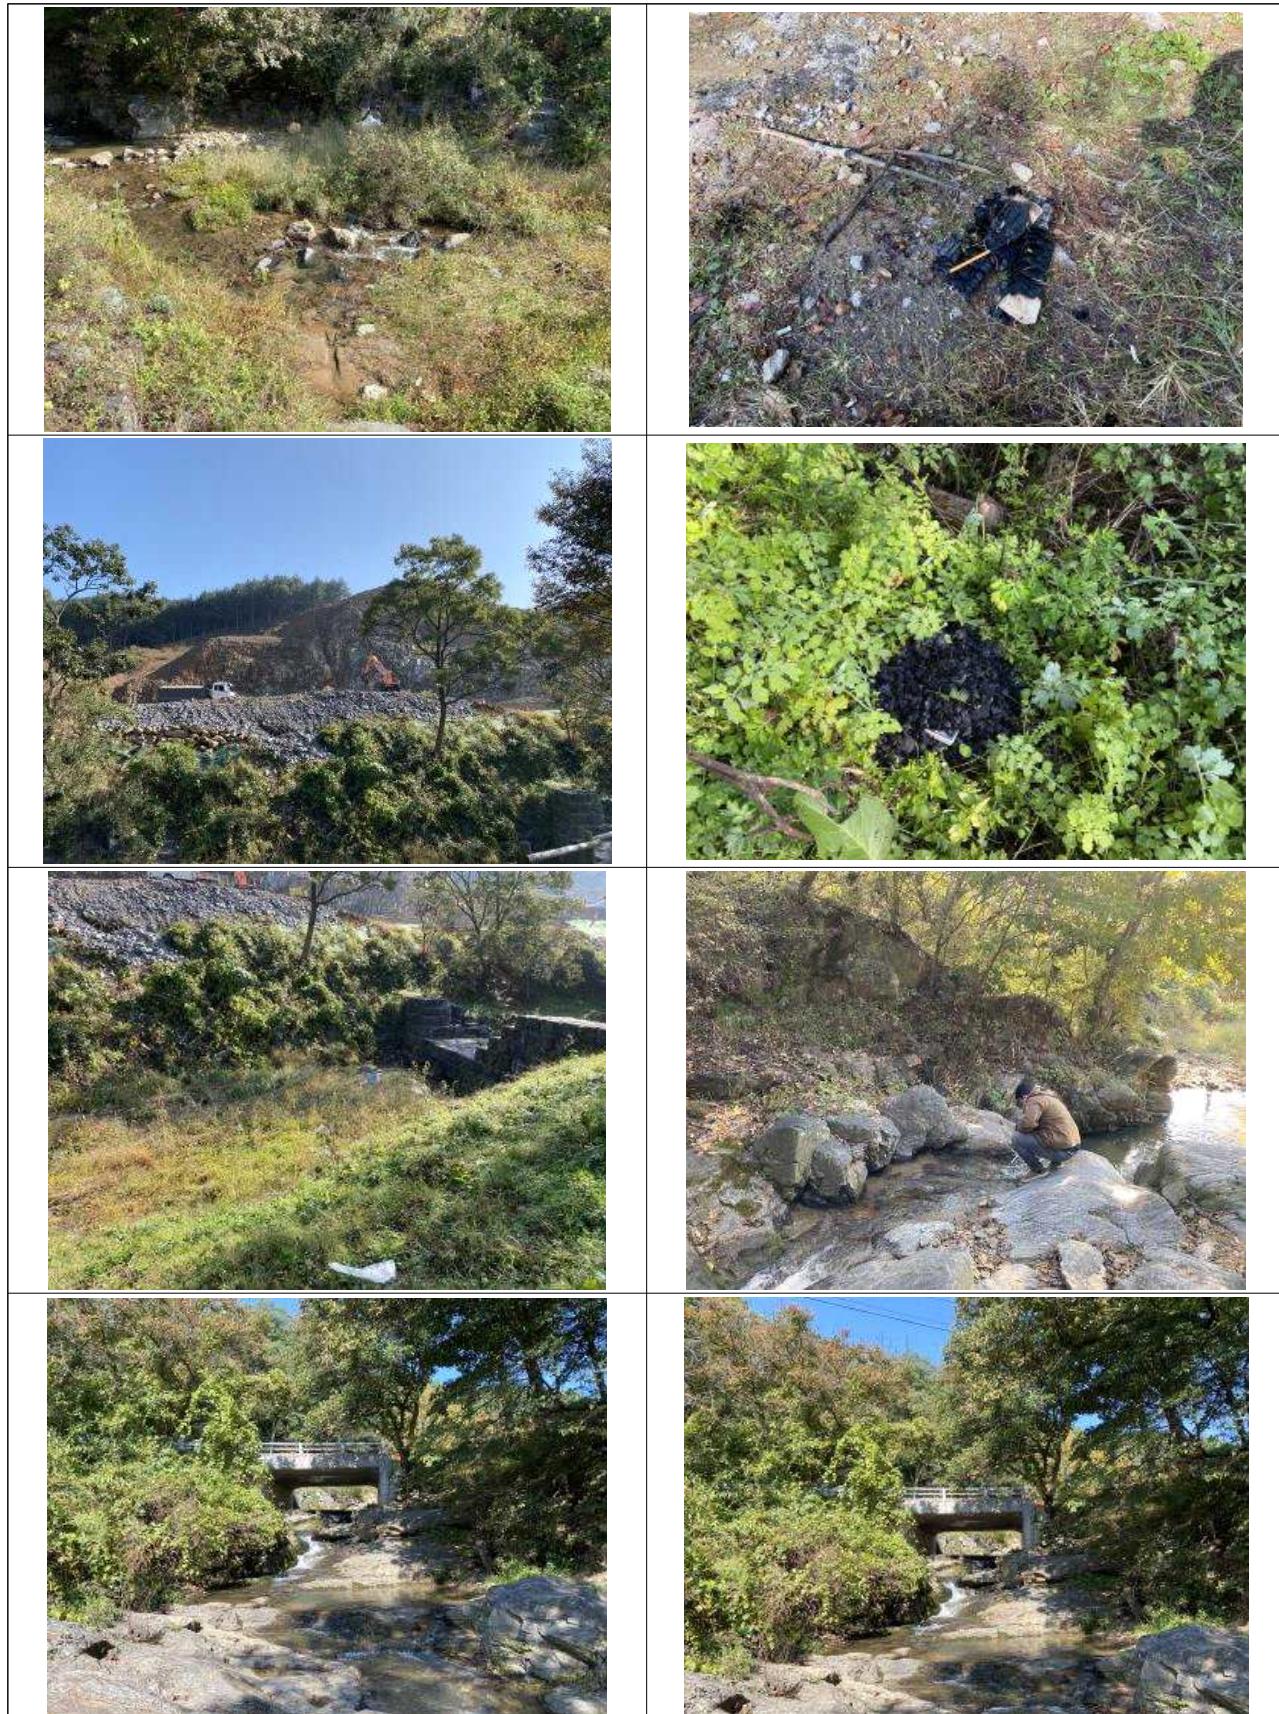
조사지점	1	조사일시	2022.10.12
조사자	강은주, 정종현	날씨(기온)	12°C

하천 현황					
하천명(도량)	1. 사담리 사방댐				
하천유량	<input checked="" type="checkbox"/> 많다	<input type="checkbox"/> 평상시와 같다	<input type="checkbox"/> 적은편	<input type="checkbox"/> 전혀없다	
물의 상태	탁도 (<input checked="" type="checkbox"/> 낮음 / 보통 / 높음) 거품 (<input checked="" type="checkbox"/> 없음 / 약간 / 많음)		냄새 (<input checked="" type="checkbox"/> 없음 / 약간 / 심함) 기름띠 (<input checked="" type="checkbox"/> 없음 / 약간 / 많음)		
수온	11.9°C	PH	7.77	EC	0.11mS
쓰레기	<input checked="" type="checkbox"/> 생활쓰레기 (종류: 불판, 모닥불) <input type="checkbox"/> 폐농자재 (종류:) <input type="checkbox"/> 폐건축물 (종류:) <input type="checkbox"/> 폐농축산물 (종류:) <input checked="" type="checkbox"/> 기타 쓰레기 (종류: 비닐, 스티로폼) <input type="checkbox"/> 없음				
축사	<input type="checkbox"/> 있다 (종류 :) / 사육두수 : <input checked="" type="checkbox"/> 없다				
가축분뇨	<input type="checkbox"/> 있다 (세부지점 :) / 덮개 유무 : ○ , X <input checked="" type="checkbox"/> 없다 <input type="checkbox"/> 기타 ()				
생활 · 공장 하수	<input checked="" type="checkbox"/> 생활하수구가 있다 : 탁하다() 악취난다() 보통 (v) <input type="checkbox"/> 공장하수구가 있다 : 탁하다() 악취난다() 보통 () <input type="checkbox"/> 생활하수 및 공장하수가 전혀 없다 <input type="checkbox"/> 기타 ()

조류 발생	<input checked="" type="checkbox"/> 이상없다 <input type="checkbox"/> 구간별로 갈색 규조류가 등등 떠다닌다 <input type="checkbox"/> 황색 규조류가 실처럼 발생했다 <input type="checkbox"/> 옅은 녹조류가 구간별로 발생했다 <input type="checkbox"/> 진한 녹조현상이 발생했다 (많다 / 조금 있다) <input type="checkbox"/> 기타 ()				
불법 행위	<input type="checkbox"/> 투망 등 불법어업행위 발생 (지점 :) <input type="checkbox"/> 다량의 쓰레기 투기 및 매립행위 발생(지점 :) <input type="checkbox"/> 차량 세차행위 발생 (지점 :) <input type="checkbox"/> 하천변 경작행위 발생 (지점 :) <input type="checkbox"/> 기타 ()				
공사 진행	<input checked="" type="checkbox"/> 공사중이다 (내용 : 고속도로 현장 인접) - 오탁방지시설이 설치되어 있다() 없다() <input type="checkbox"/> 없다 <input type="checkbox"/> 기타 ()				
지난 조사 후 개선된 사항 (또는 기타사항)	- 조사된 곳의 쓰레기, 가축분뇨, 불법행위 등의 개선 여부(상세 기록)

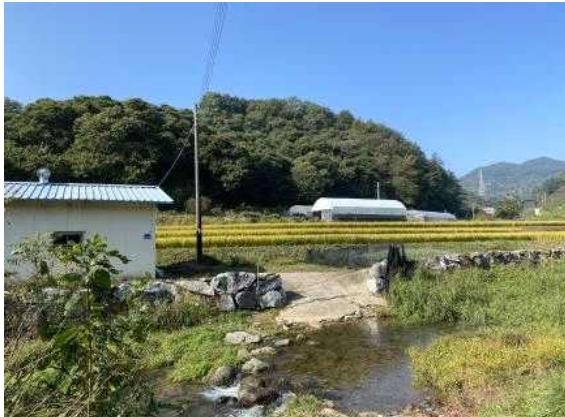
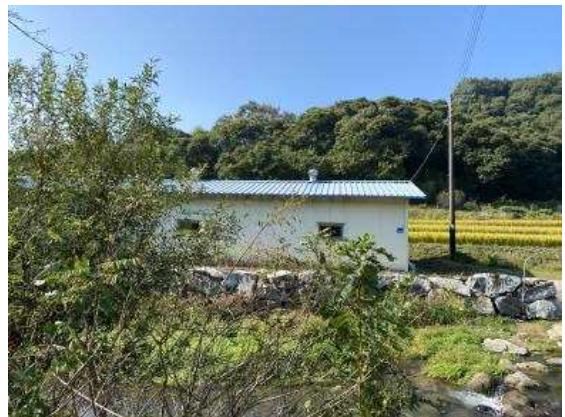
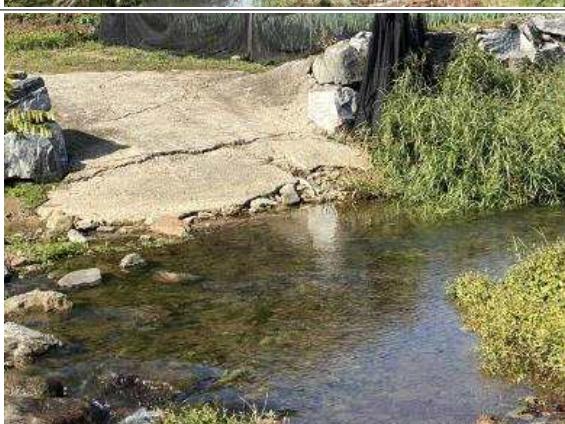
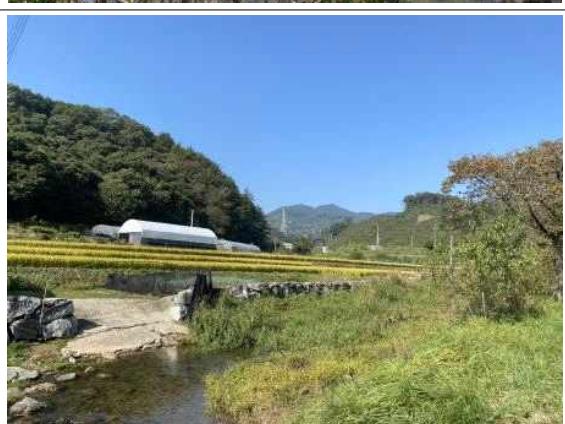
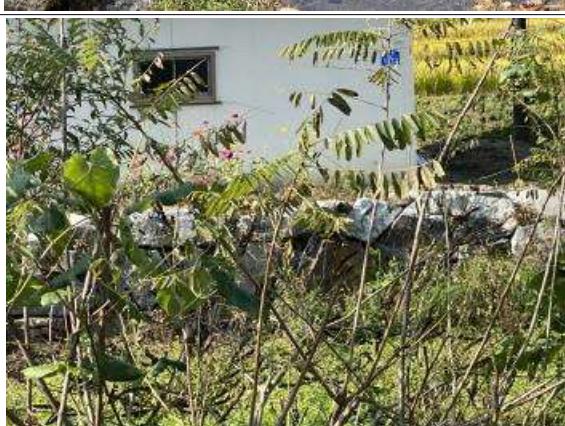
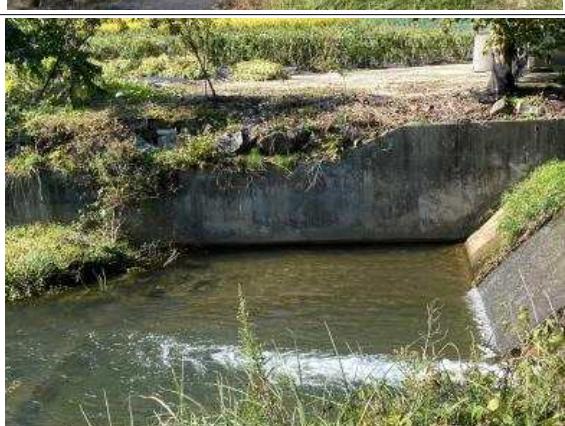
조사지점	2	조사일시	2022.10.12
조사자	강은주, 정종현	날씨(기온)	12°C

하천 현황					
하천명(도량)	2. 치키더키, 윤가네 쉼터				
하천유량	많다	v평상시와 같다	적은편	전혀없다	
물의 상태	탁도 (낮음 / v보통 / 높음) 거품 (v없음 / 약간 / 많음)	냄새 (v없음 / 약간 / 심함) 기름띠 (v없음 / 약간 / 많음)			
수온	11.8°C	PH	7.5	EC	0.15mS
쓰레기	<input type="checkbox"/> 생활쓰레기 (종류:) <input type="checkbox"/> 폐농자재 (종류:) <input type="checkbox"/> 폐건축물 (종류:) <input type="checkbox"/> 폐농축산물 (종류:) <input type="checkbox"/> 기타 쓰레기 (종류:) <input checked="" type="checkbox"/> 없음				
축사	<input type="checkbox"/> 있다 (종류 : / 사육두수 :) <input checked="" type="checkbox"/> 없다				
가축분뇨	<input type="checkbox"/> 있다 (세부지점 : / 덮개 유무 : O, X) <input checked="" type="checkbox"/> 없다 <input type="checkbox"/> 기타 (
생활 · 공장 하수	<input checked="" type="checkbox"/> 생활하수구가 있다 : 탁하다() 악취난다() 보통 (v) <input type="checkbox"/> 공장하수구가 있다 : 탁하다() 악취난다() 보통 () <input type="checkbox"/> 생활하수 및 공장하수가 전혀 없다 <input type="checkbox"/> 기타 (
조류 발생	<input checked="" type="checkbox"/> 이상없다 <input type="checkbox"/> 구간별로 갈색 규조류가 등등 떠다닌다 <input type="checkbox"/> 황색 규조류가 실처럼 발생했다 <input type="checkbox"/> 옅은 녹조류가 구간별로 발생했다 <input type="checkbox"/> 진한 녹조현상이 발생했다 (많다 / 조금 있다) <input type="checkbox"/> 기타 (

불법 행위	<input type="checkbox"/> 투망 등 불법어업행위 발생 (지점 :) <input type="checkbox"/> 다량의 쓰레기 투기 및 매립행위 발생(지점 :) <input type="checkbox"/> 차량 세차행위 발생 (지점 :) <input type="checkbox"/> 하천변 경작행위 발생 (지점 :) <input type="checkbox"/> 기타 (
공사 진행	<input type="checkbox"/> 공사중이다 (내용 : 고속도로 현장 인접) - 오탁방지시설이 설치되어 있다() 없다() <input checked="" type="checkbox"/> 없다 <input type="checkbox"/> 기타 (
지난 조사 후 개선된 사항 (또는 기타사항)	- 조사된 곳의 쓰레기, 가축분뇨, 불법행위 등의 개선 여부(상세 기록)

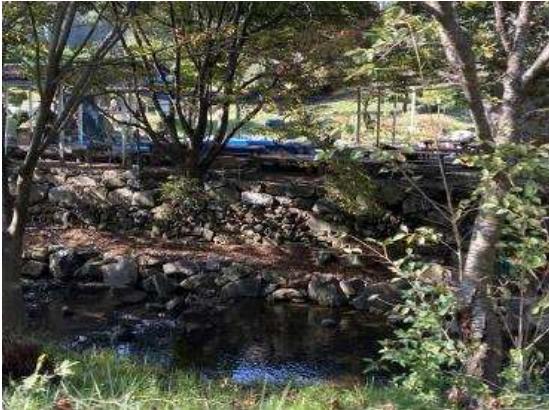
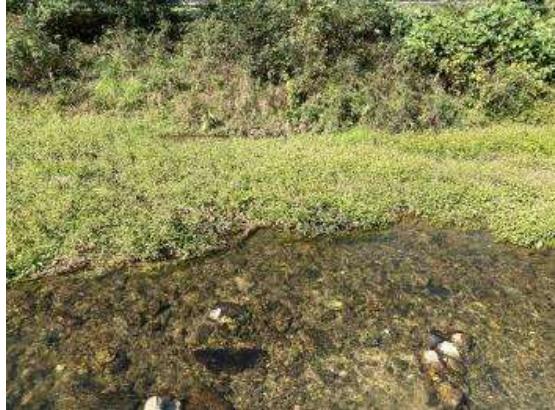
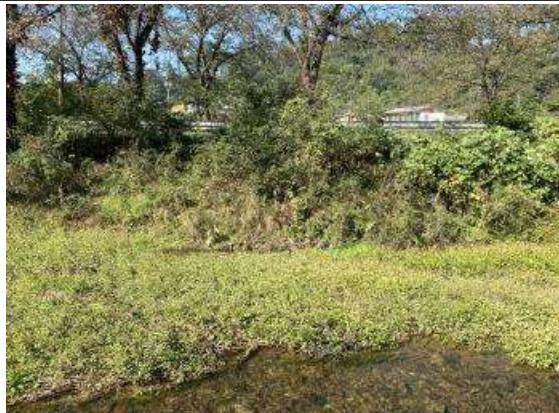
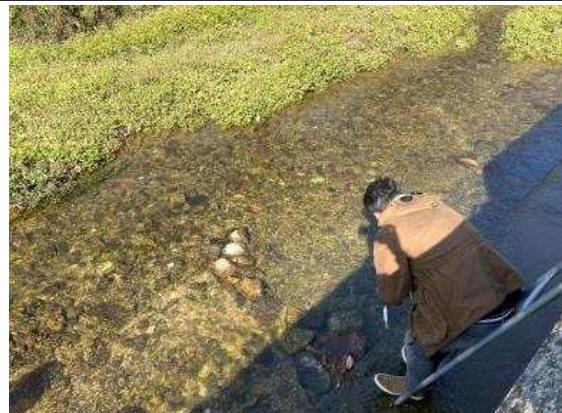
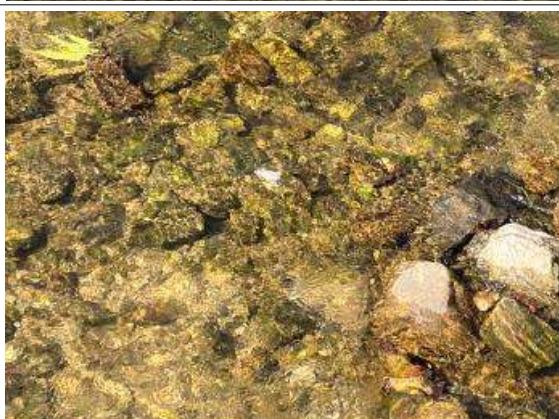
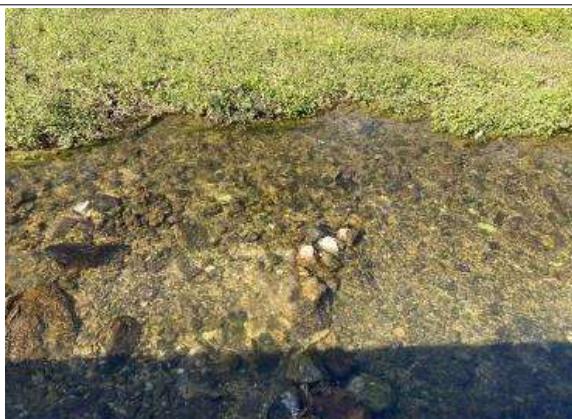
조사지점	3	조사일시	2022.10.12
조사자	강은주, 정종현	날씨(기온)	12°C

하천 현황					
하천명(도량)	3. 운암사(위례보건진료소)				
하천유량	<input checked="" type="checkbox"/> 많다	<input type="checkbox"/> 평상시와 같다	<input type="checkbox"/> 적은편	<input type="checkbox"/> 전혀없다	
물의 상태	탁도 (<input checked="" type="checkbox"/> 낮음 / 보통 / 높음) 거품 (<input checked="" type="checkbox"/> 없음 / 약간 / 많음)		냄새 (<input checked="" type="checkbox"/> 없음 / 약간 / 심함) 기름띠 (<input checked="" type="checkbox"/> 없음 / 약간 / 많음)		
수온	12.5°C	PH	7.74	EC	0.14mS
쓰레기	<input type="checkbox"/> 생활쓰레기 (종류: _____) <input type="checkbox"/> 폐농자재 (종류: _____) <input type="checkbox"/> 폐건축물 (종류: _____) <input type="checkbox"/> 폐농축산물 (종류: _____) <input type="checkbox"/> 기타 쓰레기 (종류: _____) <input checked="" type="checkbox"/> 없음				
축사	<input type="checkbox"/> 있다 (종류 : _____ / 사육두수 : _____) <input checked="" type="checkbox"/> 없다				
가축분뇨	<input type="checkbox"/> 있다 (세부지점 : _____ / 덮개 유무 : O , X) <input checked="" type="checkbox"/> 없다 <input type="checkbox"/> 기타 (_____)

생활 · 공장 하수	<input checked="" type="checkbox"/> 생활하수구가 있다 : 탁하다(_____) 악취난다(_____) 보통 (<input checked="" type="checkbox"/> v) <input type="checkbox"/> 공장하수구가 있다 : 탁하다(_____) 악취난다(_____) 보통 (_____) <input type="checkbox"/> 생활하수 및 공장하수가 전혀 없다 <input type="checkbox"/> 기타 (_____)				
조류 발생	<input checked="" type="checkbox"/> 이상없다 <input type="checkbox"/> 구간별로 갈색 규조류가 등등 떠다닌다 <input type="checkbox"/> 황색 규조류가 실처럼 발생했다 <input type="checkbox"/> 옅은 녹조류가 구간별로 발생했다 <input type="checkbox"/> 진한 녹조현상이 발생했다 (많다 / 조금 있다) <input type="checkbox"/> 기타 (_____)				
불법 행위	<input type="checkbox"/> 투망 등 불법어업행위 발생 (지점 : _____) <input type="checkbox"/> 다량의 쓰레기 투기 및 매립행위 발생(지점 : _____) <input type="checkbox"/> 차량 세차행위 발생 (지점 : _____) <input type="checkbox"/> 하천변 경작행위 발생 (지점 : _____) <input type="checkbox"/> 기타 (_____)				
공사 진행	<input type="checkbox"/> 공사중이다 (내용 : _____) - 오탁방지시설이 설치되어 있다(_____) 없다(_____) <input checked="" type="checkbox"/> 없다 <input type="checkbox"/> 기타 (_____)
