2022 시민과 함께하는 병천천 물환경 연구 조사 사업보고서

[2022년 천안NGO센터 현장연구조사 사업]

사단법인 천안아산환경운동연합

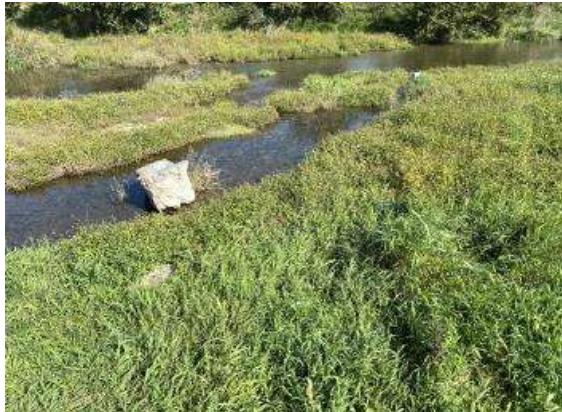
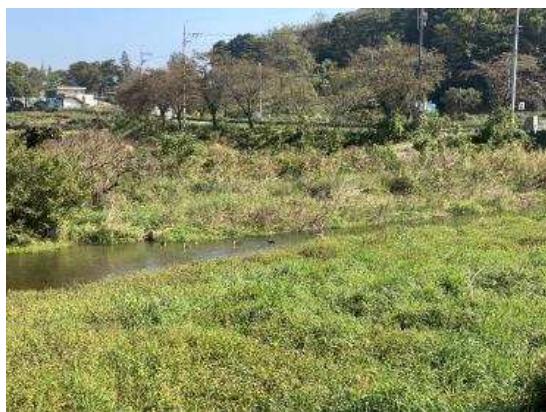
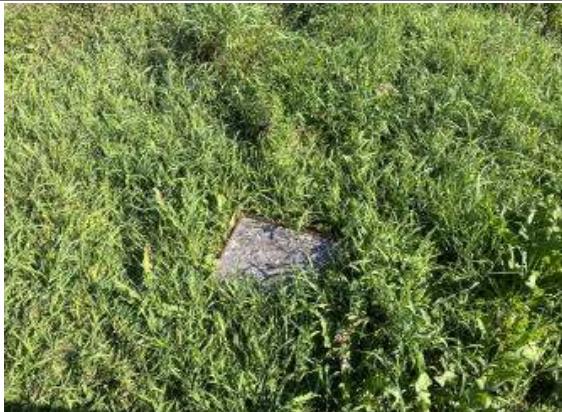
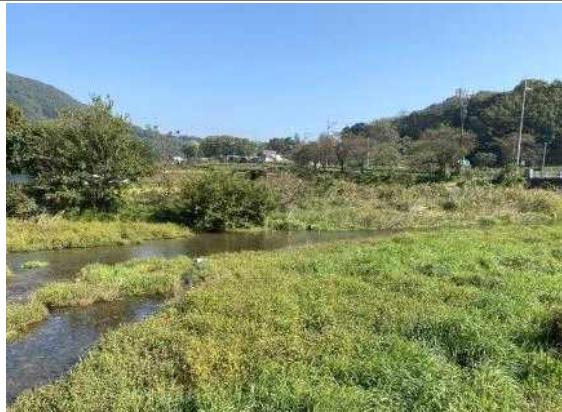
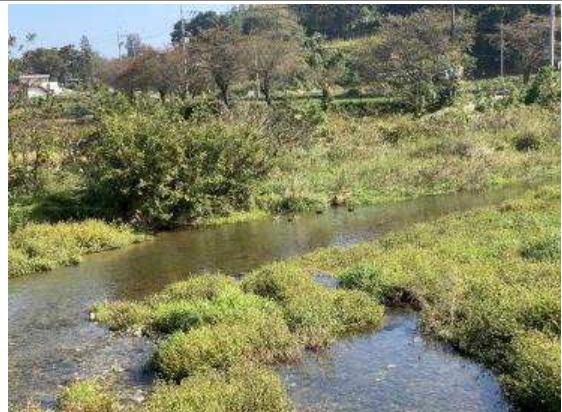
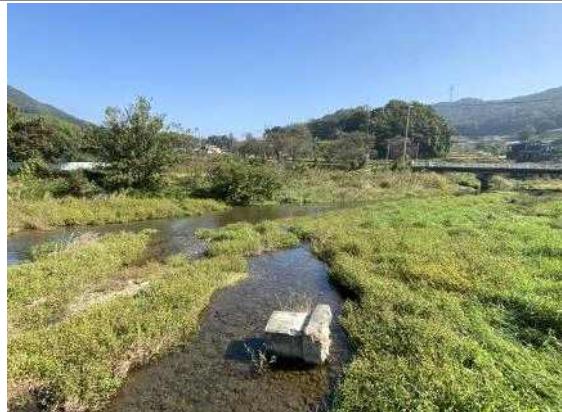
조사지점	4	조사일시	2022.10.12
조사자	강은주, 정종현	날씨(기온)	12°C

하천 현황					
하천명(도량)	4. 납안리 버스정류장 (납안1리 돌비석)				
하천유량	v많다	평상시와 같다	적은편	전혀없다	
물의 상태	탁도 (v낮음 / 보통 / 높음) 거품 (v없음 / 약간 / 많음)	냄새 (v없음 / 약간 / 심함) 기름띠 (v없음 / 약간 / 많음)			
수온	18.8°C	PH	7.6	EC	0.10mS
쓰레기	<input checked="" type="checkbox"/> 생활쓰레기 (종류: 폐가구 등) <input type="checkbox"/> 폐농자재 (종류:) <input checked="" type="checkbox"/> 폐건축물 (종류: 교각기둥) <input type="checkbox"/> 폐농축산물 (종류:) <input type="checkbox"/> 기타 쓰레기 (종류:) <input type="checkbox"/> 없음				
축사	<input type="checkbox"/> 있다 (종류 : / 사육두수 :) <input checked="" type="checkbox"/> 없다				
가축분뇨	<input type="checkbox"/> 있다 (세부지점 : / 덮개 유무 : O, X) <input checked="" type="checkbox"/> 없다 <input type="checkbox"/> 기타 (
생활 · 공장 하수	<input checked="" type="checkbox"/> 생활하수구가 있다 : 탁하다() 악취난다() 보통 (v) <input type="checkbox"/> 공장하수구가 있다 : 탁하다() 악취난다() 보통 () <input type="checkbox"/> 생활하수 및 공장하수가 전혀 없다 <input type="checkbox"/> 기타 (
조류 발생	<input checked="" type="checkbox"/> 이상없다 <input type="checkbox"/> 구간별로 갈색 규조류가 등등 떠다닌다 <input type="checkbox"/> 황색 규조류가 실처럼 발생했다 <input type="checkbox"/> 옅은 녹조류가 구간별로 발생했다 <input type="checkbox"/> 진한 녹조현상이 발생했다 (많다 / 조금 있다) <input type="checkbox"/> 기타 (

불법 행위	<input type="checkbox"/> 투망 등 불법어업행위 발생 (지점 :) <input type="checkbox"/> 다량의 쓰레기 투기 및 매립행위 발생(지점 :) <input type="checkbox"/> 차량 세차행위 발생 (지점 :) <input type="checkbox"/> 하천변 경작행위 발생 (지점 :) <input type="checkbox"/> 기타 (
공사 진행	<input type="checkbox"/> 공사중이다 (내용 :) - 오탁방지시설이 설치되어 있다() 없다() <input checked="" type="checkbox"/> 없다 <input type="checkbox"/> 기타 (
지난 조사 후 개선된 사항 (또는 기타사항)	- 조사된 곳의 쓰레기, 가축분뇨, 불법행위 등의 개선 여부(상세 기록)

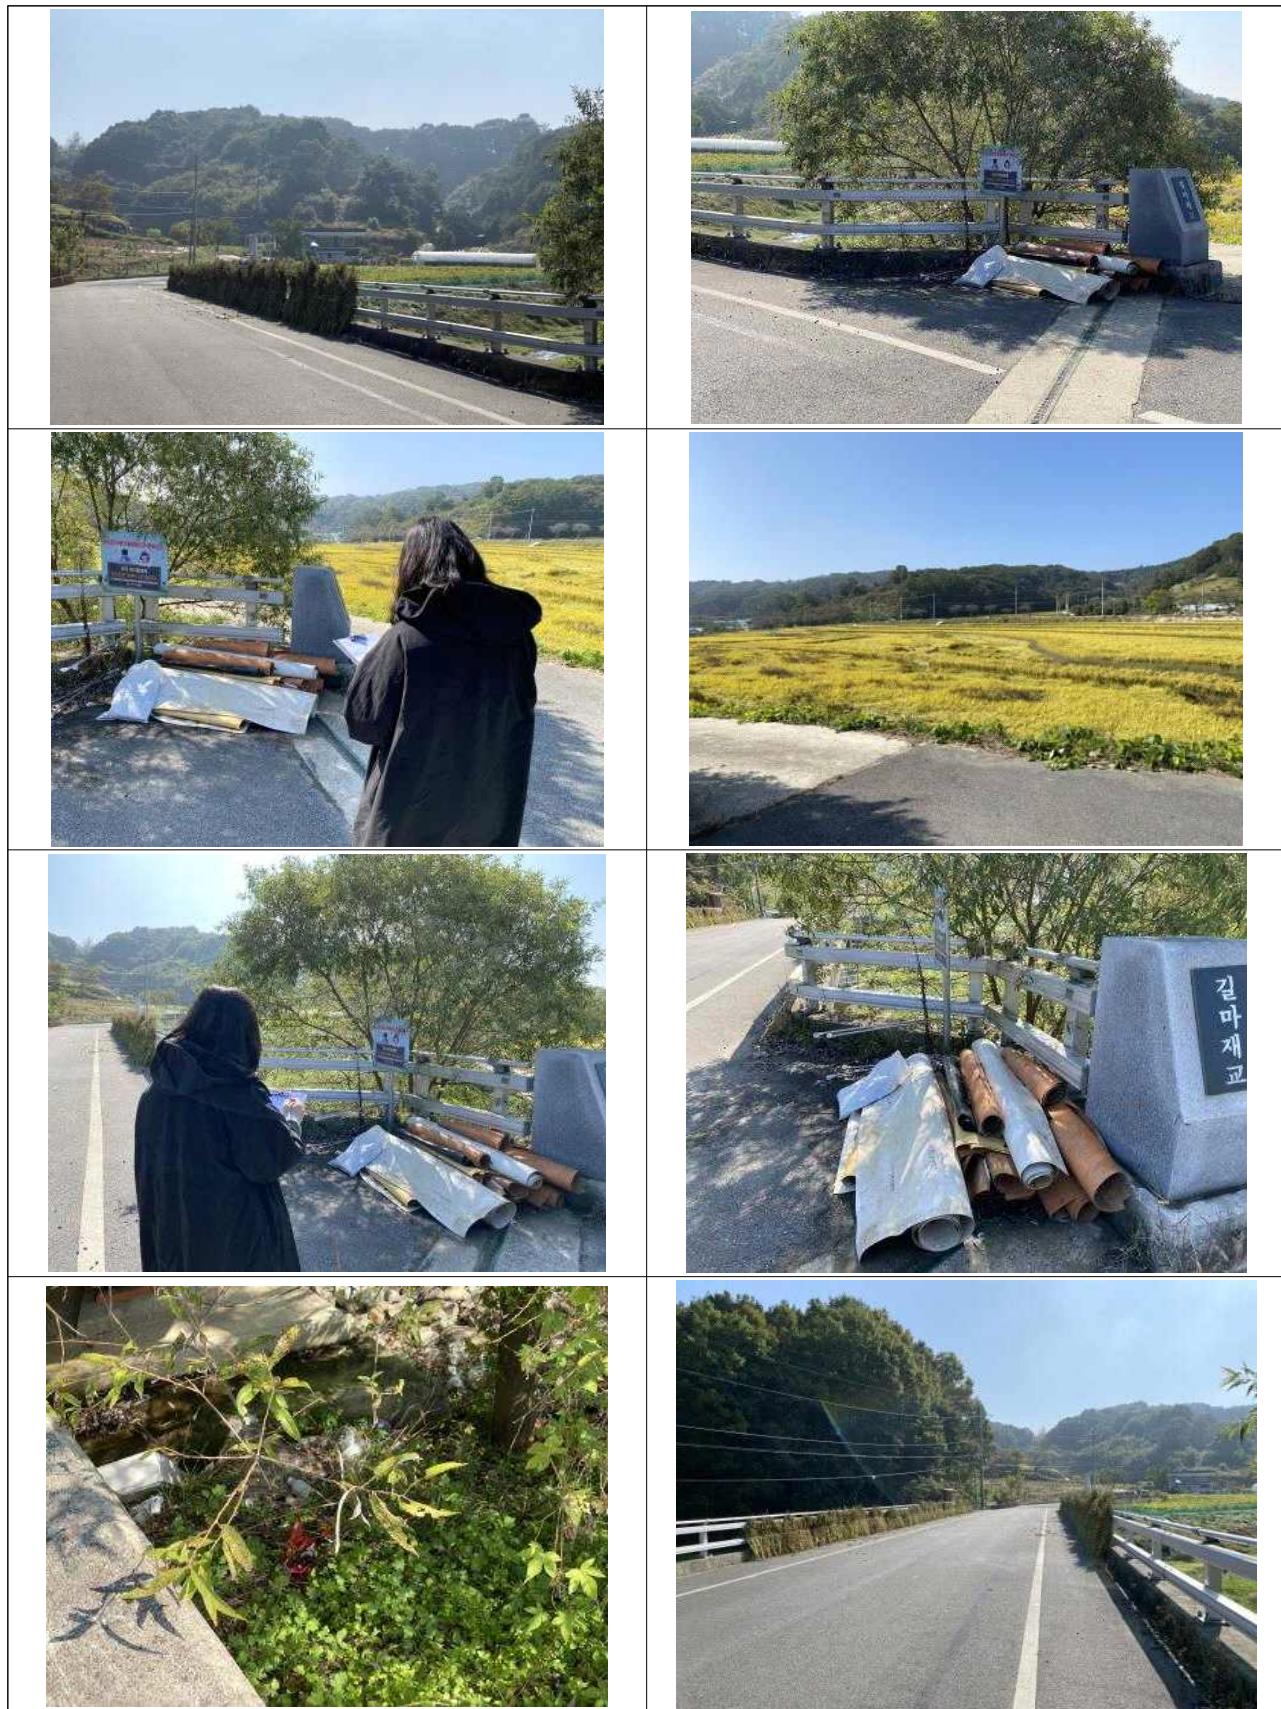
조사지점	5	조사일시	2022.10.12
조사자	강은주, 정종현	날씨(기온)	12°C

하천 현황					
하천명(도량)	5. 전곡리 버스정류장(길마제교)				
하천유량	<input checked="" type="checkbox"/> 많다	<input type="checkbox"/> 평상시와 같다	<input type="checkbox"/> 적은편	<input type="checkbox"/> 전혀없다	
물의 상태	탁도 (낮음 / <input checked="" type="checkbox"/> 보통 / 높음) 거품 (없음 / <input checked="" type="checkbox"/> 약간 / 많음)		냄새 (없음 / <input checked="" type="checkbox"/> 약간 / 심함) 기름띠 (<input checked="" type="checkbox"/> 없음 / 약간 / 많음)		
수온	11.3°C	PH	7.7	EC	0.16mS
쓰레기	<input checked="" type="checkbox"/> 생활쓰레기 (종류: 불판, 모닥불, 소주병, 장판) <input type="checkbox"/> 폐농자재 (종류:) <input checked="" type="checkbox"/> 폐건축물 (종류: 장판) <input type="checkbox"/> 폐농축산물 (종류:) <input type="checkbox"/> 기타 쓰레기 (종류:) <input type="checkbox"/> 없음				
축사	<input type="checkbox"/> 있다 (종류 : / 사육두수 :) <input checked="" type="checkbox"/> 없다				
가축분뇨	<input type="checkbox"/> 있다 (세부지점 : / 덮개 유무 : O , X)				
생활 · 공장 하수	<input checked="" type="checkbox"/> 생활하수구가 있다 : 턱하다() 악취난다() 보통 (<input checked="" type="checkbox"/>) <input type="checkbox"/> 공장하수구가 있다 : 턱하다() 악취난다() 보통 () <input type="checkbox"/> 생활하수 및 공장하수가 전혀 없다 <input type="checkbox"/> 기타 ()

조류 발생	<input checked="" type="checkbox"/> 이상없다 <input type="checkbox"/> 구간별로 갈색 규조류가 둉둥 떠다닌다 <input type="checkbox"/> 황색 규조류가 실처럼 발생했다 <input type="checkbox"/> 옅은 녹조류가 구간별로 발생했다 <input type="checkbox"/> 진한 녹조현상이 발생했다 (많다 / 조금 있다) <input type="checkbox"/> 기타 ()				
불법 행위	<input type="checkbox"/> 투망 등 불법어업행위 발생 (지점 :) <input checked="" type="checkbox"/> 다량의 쓰레기 투기 및 매립행위 발생(지점 : 길마제교 입구) <input type="checkbox"/> 차량 세차행위 발생 (지점 :) <input type="checkbox"/> 하천변 경작행위 발생 (지점 :) <input type="checkbox"/> 기타 ()				
공사 진행	<input type="checkbox"/> 공사중이다 (내용 : 주택 공사) - 오타방지시설이 설치되어 있다() 없다() <input checked="" type="checkbox"/> 없다 <input type="checkbox"/> 기타 ()				
지난 조사 후 개선된 사항 (또는 기타사항)	- 조사된 곳의 쓰레기, 가축분뇨, 불법행위 등의 개선 여부(상세 기록)

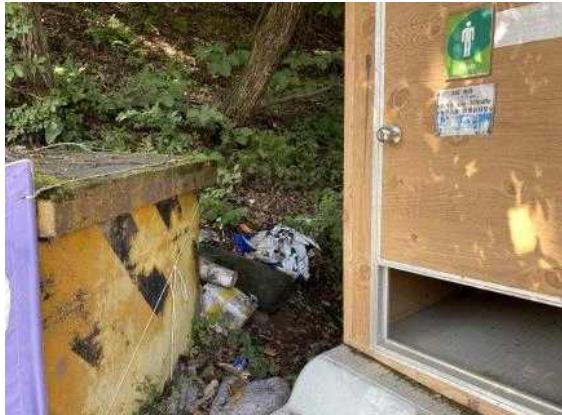
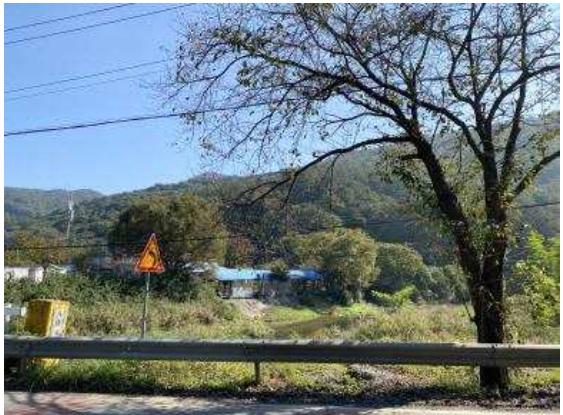
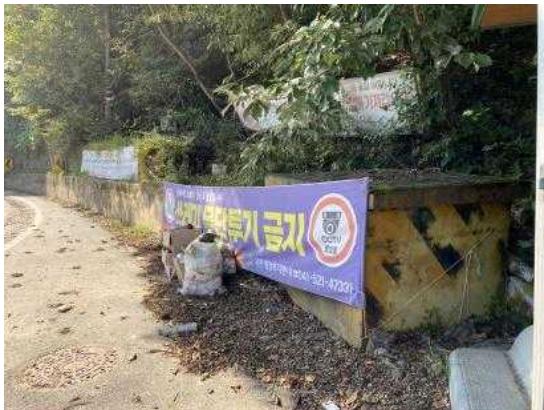
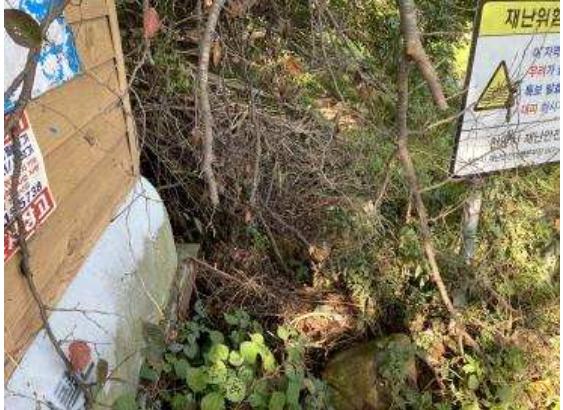
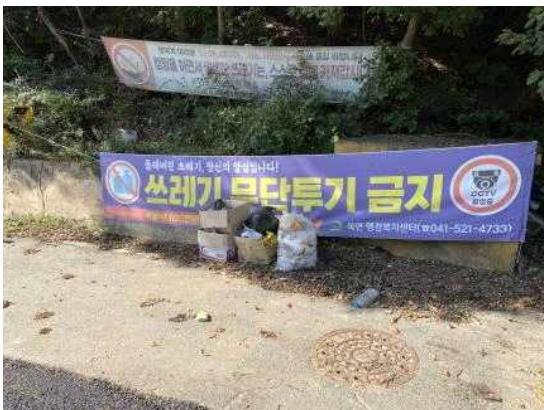
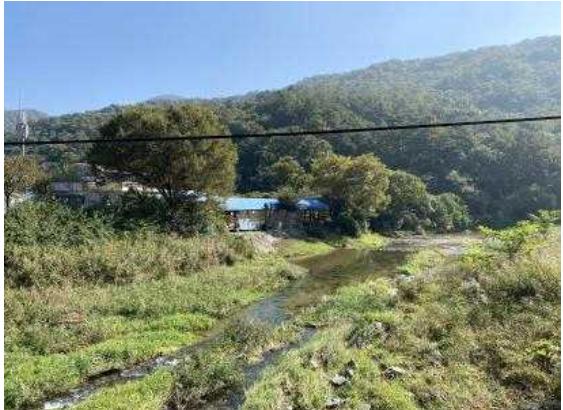
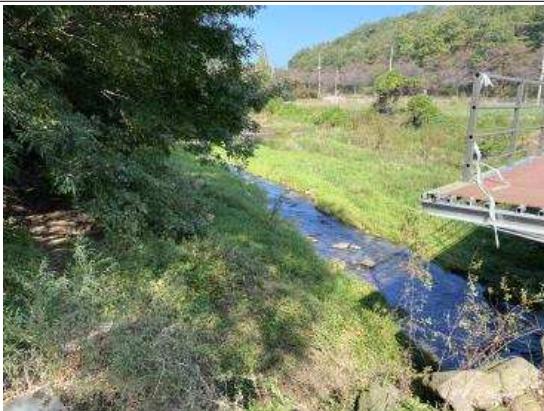
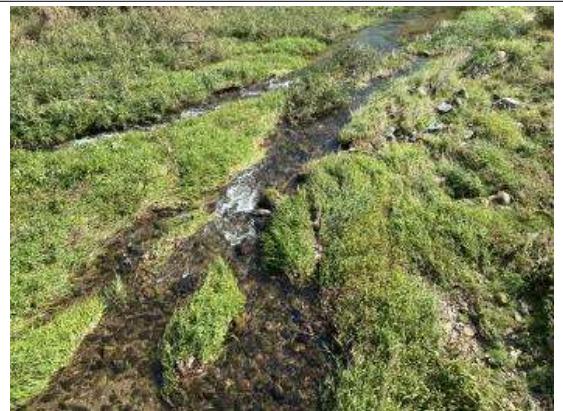
하천 현황					
하천명(도량)	6. 사담교 (양곡리 실개천 합류지점, 내고향가든)				
하천유량	<input checked="" type="checkbox"/> 많다	<input type="checkbox"/> 평상시와 같다	<input type="checkbox"/> 적은편	<input type="checkbox"/> 전혀없다	
물의 상태	탁도 (낮음 / <input checked="" type="checkbox"/> 보통 / 높음) 거품 (없음 / <input checked="" type="checkbox"/> 약간 / 많음)		냄새 (<input checked="" type="checkbox"/> 없음 / 약간 / 심함) 기름띠 (<input checked="" type="checkbox"/> 없음 / 약간 / 많음)		
수온	11.5°C	PH	7.5	EC	0.16mS
쓰레기	<input checked="" type="checkbox"/> 생활쓰레기 (종류: 불판, 모닥불, 소주병, 플라스틱 등) <input type="checkbox"/> 폐농자재 (종류:) <input type="checkbox"/> 폐건축물 (종류:) <input type="checkbox"/> 폐농축산물 (종류:) <input type="checkbox"/> 기타 쓰레기 (종류:) <input type="checkbox"/> 없음				
축사	<input type="checkbox"/> 있다 (종류 : / 사육두수 :) <input checked="" type="checkbox"/> 없다				
가축분뇨	<input type="checkbox"/> 있다 (세부지점 : / 덮개 유무 : O, X) <input checked="" type="checkbox"/> 없다 <input type="checkbox"/> 기타 (

생활 · 공장 하수	<input checked="" type="checkbox"/> 생활하수구가 있다 : 탁하다() 악취난다() 보통 (<input checked="" type="checkbox"/>) <input type="checkbox"/> 공장하수구가 있다 : 탁하다() 악취난다() 보통 () <input type="checkbox"/> 생활하수 및 공장하수가 전혀 없다 <input type="checkbox"/> 기타 (
조류 발생	<input checked="" type="checkbox"/> 이상없다 <input type="checkbox"/> 구간별로 갈색 규조류가 등등 떠다닌다 <input type="checkbox"/> 황색 규조류가 실처럼 발생했다 <input type="checkbox"/> 옅은 녹조류가 구간별로 발생했다 <input type="checkbox"/> 진한 녹조현상이 발생했다 (많다 / 조금 있다) <input type="checkbox"/> 기타 (
불법 행위	<input type="checkbox"/> 투망 등 불법어업행위 발생 (지점 :) <input type="checkbox"/> 다량의 쓰레기 투기 및 매립행위 발생(지점 :) <input type="checkbox"/> 차량 세차행위 발생 (지점 :) <input type="checkbox"/> 하천변 경작행위 발생 (지점 :) <input type="checkbox"/> 기타 (
공사 진행	<input type="checkbox"/> 공사중이다 (내용 :) - 오탁방지시설이 설치되어 있다() 없다() <input checked="" type="checkbox"/> 없다 <input type="checkbox"/> 기타 (
지난 조사 후 개선된 사항 (또는 기타사항)	- 조사된 곳의 쓰레기, 가축분뇨, 불법행위 등의 개선 여부(상세 기록)

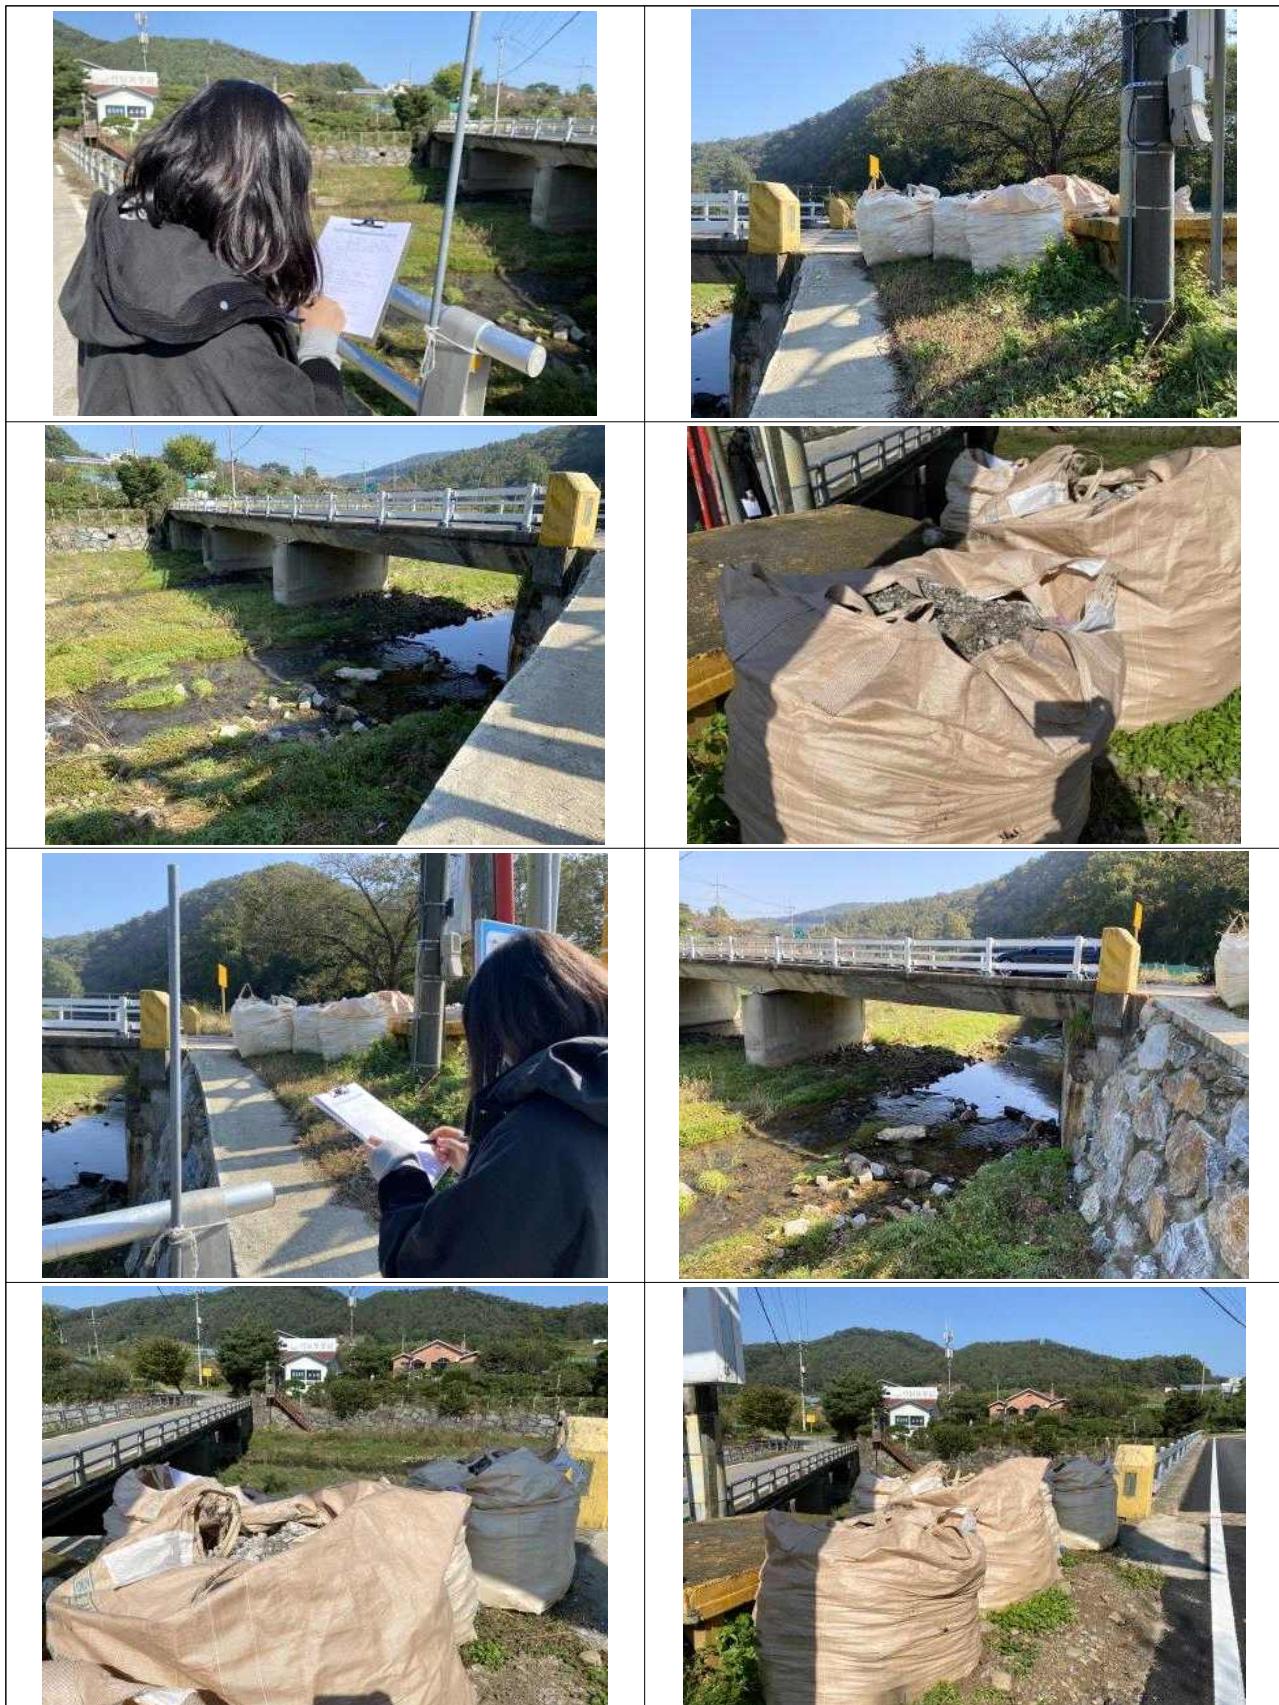
조사지점	7	조사일시	2022.10.12
조사자	강은주, 정종현	날씨(기온)	12°C

하천 현황					
하천명(도량)	7. 사담1교				
하천유량	<input checked="" type="checkbox"/> 많다	<input type="checkbox"/> 평상시와 같다	<input type="checkbox"/> 적은편	<input type="checkbox"/> 전혀없다	
물의 상태	탁도 (<input checked="" type="checkbox"/> 낮음 / 보통 / 높음) <input type="checkbox"/> 거품 (<input checked="" type="checkbox"/> 없음 / 약간 / 많음)		냄새 (<input checked="" type="checkbox"/> 없음 / 약간 / 심함) <input type="checkbox"/> 기름띠 (<input checked="" type="checkbox"/> 없음 / 약간 / 많음)		
수온	11.2°C	PH	7.6	EC	0.18mS
쓰레기	<input checked="" type="checkbox"/> 생활쓰레기 (종류: 쓰레기, 캔) <input type="checkbox"/> 폐농자재 (종류: 비닐 등) <input checked="" type="checkbox"/> 폐건축물 (종류: 도로공사 폐기물) <input type="checkbox"/> 폐농축산물 (종류:) <input type="checkbox"/> 기타 쓰레기 (종류:) <input type="checkbox"/> 없음				
축사	<input type="checkbox"/> 있다 (종류 : / 사육두수 :) <input checked="" type="checkbox"/> 없다				
가축분뇨	<input type="checkbox"/> 있다 (세부지점 : / 덮개 유무 : O , X) <input checked="" type="checkbox"/> 없다 <input type="checkbox"/> 기타 (

생활 · 공장 하수	<input checked="" type="checkbox"/> 생활하수구가 있다 : 탁하다() 악취난다() 보통 (<input checked="" type="checkbox"/> v) <input type="checkbox"/> 공장하수구가 있다 : 탁하다() 악취난다() 보통 () <input type="checkbox"/> 생활하수 및 공장하수가 전혀 없다 <input type="checkbox"/> 기타 (
조류 발생	<input checked="" type="checkbox"/> 이상없다 <input type="checkbox"/> 구간별로 갈색 규조류가 둥둥 떠다닌다 <input type="checkbox"/> 황색 규조류가 실처럼 발생했다 <input type="checkbox"/> 옅은 녹조류가 구간별로 발생했다 <input type="checkbox"/> 진한 녹조현상이 발생했다 (많다 / 조금 있다) <input type="checkbox"/> 기타 (
불법 행위	<input type="checkbox"/> 투방 등 불법어업행위 발생 (지점 :) <input type="checkbox"/> 다량의 쓰레기 투기 및 매립행위 발생(지점 :) <input type="checkbox"/> 차량 세차행위 발생 (지점 :) <input type="checkbox"/> 하천변 경작행위 발생 (지점 :) <input type="checkbox"/> 기타 (
공사 진행	<input type="checkbox"/> 공사중이다 (내용 :) - 오타방지시설이 설치되어 있다() 없다() <input checked="" type="checkbox"/> 없다 <input type="checkbox"/> 기타 (
지난 조사 후 개선된 사항 (또는 기타사항)	- 조사된 곳의 쓰레기, 가축분뇨, 불법행위 등의 개선 여부(상세 기록)

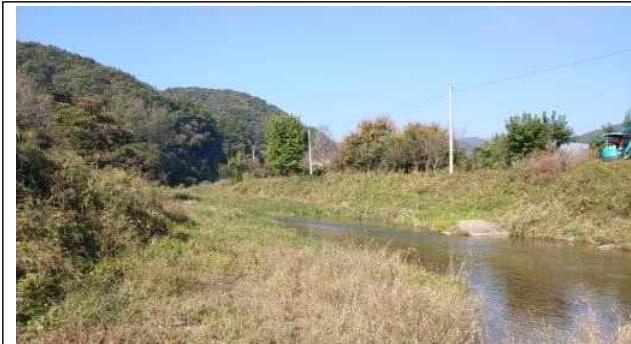
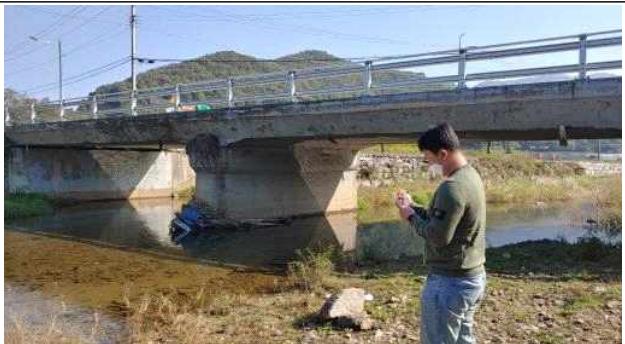
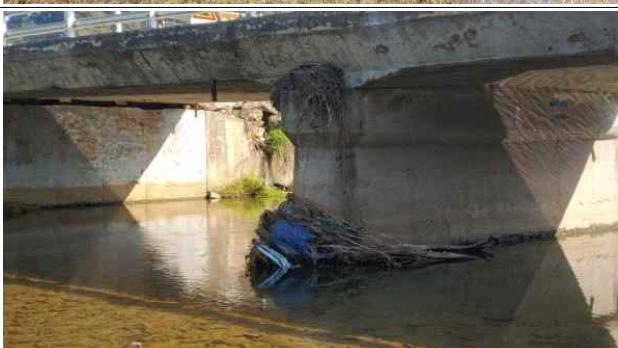
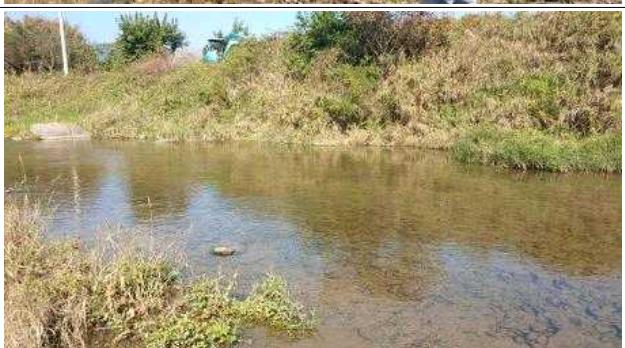
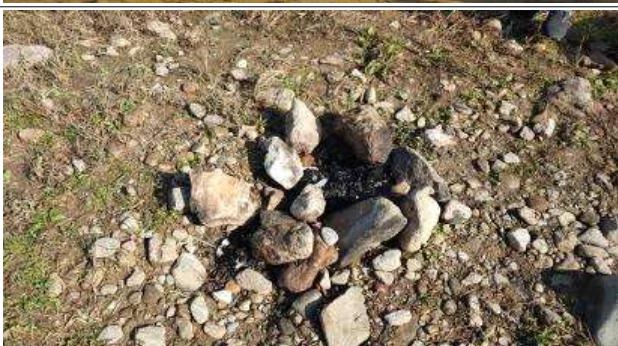
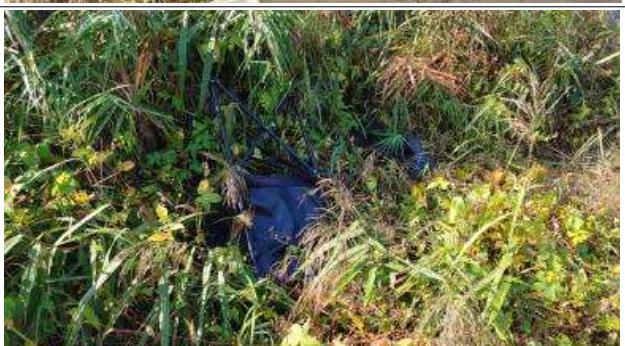
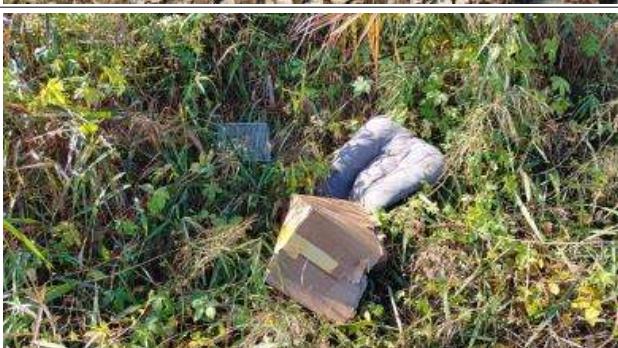
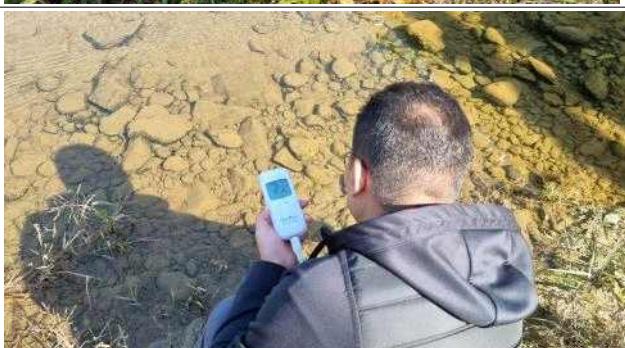
조사지점	8	조사일시	2022.10.12
조사자	이상호, 정종윤	날씨(기온)	7.9°C

하천 현황					
하천명(도량)	8. 사담2교 부근				
하천유량	많다	<input checked="" type="checkbox"/> 평상시와 같다	적은편	전혀없다	
물의 상태	탁도 (<input checked="" type="checkbox"/> 낮음 / 보통 / 높음) 거품 (<input checked="" type="checkbox"/> 없음 / 약간 / 많음)		냄새 (<input checked="" type="checkbox"/> 없음 / 약간 / 심함) 기름띠 (<input checked="" type="checkbox"/> 없음 / 약간 / 많음)		
수온	12.7°C	PH	7.69	EC	0.16mS
쓰레기	<input checked="" type="checkbox"/> 생활쓰레기 (종류: 캠핑 후 쓰레기) <input type="checkbox"/> 폐농자재 (종류:) <input type="checkbox"/> 폐건축물 (종류:) <input type="checkbox"/> 폐농축산물 (종류:) <input type="checkbox"/> 기타 쓰레기 (종류:) <input type="checkbox"/> 없음				
축사	<input type="checkbox"/> 있다 (종류 : 계사 / 사육두수 :) <input checked="" type="checkbox"/> 없다				
가축분뇨	<input type="checkbox"/> 있다 (세부지점 : / 덮개 유무 : ○, X)				
생활 · 공장 하수	<input type="checkbox"/> 생활하수구가 있다 : 탁하다() 악취난다() 보통 () <input type="checkbox"/> 공장하수구가 있다 : 탁하다() 악취난다() 보통 () <input checked="" type="checkbox"/> 생활하수 및 공장하수가 전혀 없다 <input type="checkbox"/> 기타 ()

조류 발생	<input checked="" type="checkbox"/> 이상없다 <input type="checkbox"/> 구간별로 갈색 규조류가 등등 떠다닌다 <input type="checkbox"/> 황색 규조류가 실처럼 발생했다 <input type="checkbox"/> 옅은 녹조류가 구간별로 발생했다 <input type="checkbox"/> 진한 녹조현상이 발생했다 (많다 / 조금 있다) <input type="checkbox"/> 기타 ()				
불법 행위	<input type="checkbox"/> 투망 등 불법어업행위 발생 (지점 :) <input type="checkbox"/> 다량의 쓰레기 투기 및 매립행위 발생(지점 :) <input type="checkbox"/> 차량 세차행위 발생 (지점 :) <input type="checkbox"/> 하천변 경작행위 발생 (지점 :) <input type="checkbox"/> 기타 ()				
공사 진행	<input type="checkbox"/> 공사중이다 (내용 :) - 오탁방지시설이 설치되어 있다() 없다() <input checked="" type="checkbox"/> 없다 <input type="checkbox"/> 기타 ()				
지난 조사 후 개선된 사항 (또는 기타사항)	- 조사된 곳의 쓰레기, 가축분뇨, 불법행위 등의 개선 여부(상세 기록) 캠핑 후 쓰레기 남아있음

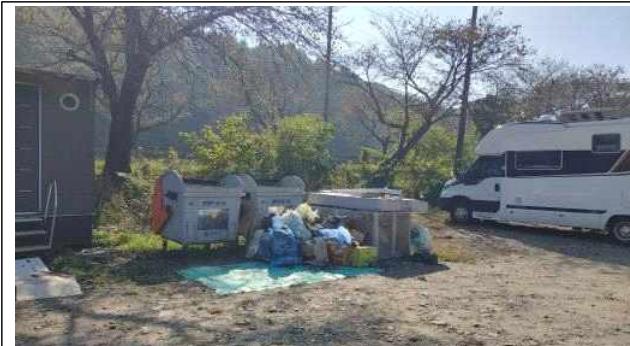
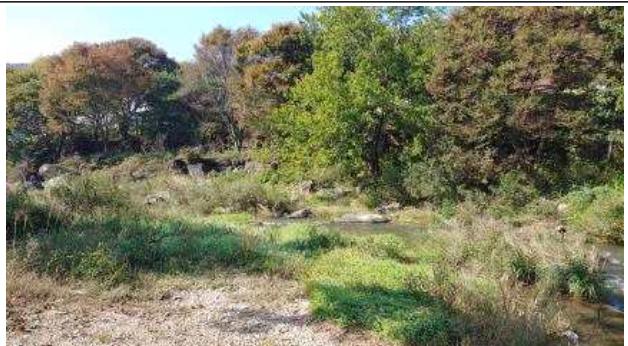
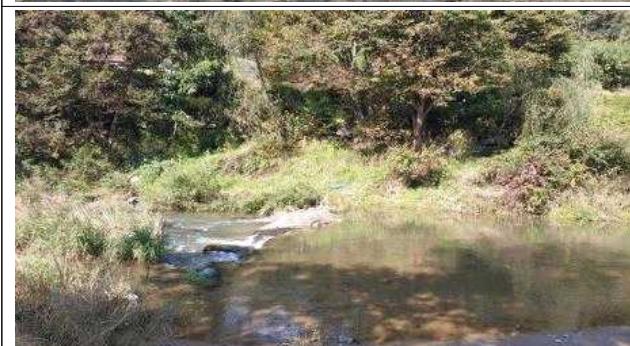
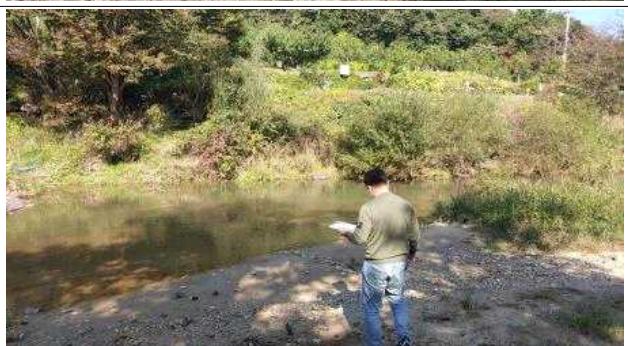
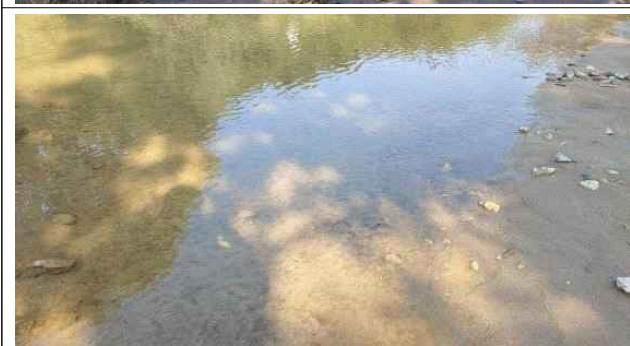
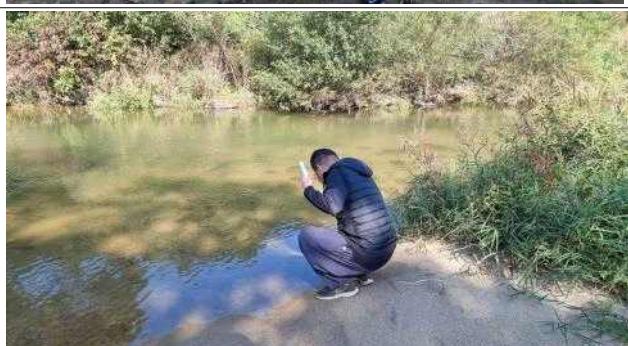
조사지점	9	조사일시	2022.10.12
조사자	이상호, 정종윤	날씨(기온)	7.9°C

하천 현황					
하천명(도량)	9. 오곡1교 부근				
하천유량	많다	v평상시와 같다	적은편	전혀없다	
물의 상태	탁도 (낮음 / v보통 / 높음) 거품 (v없음 / 약간 / 많음)	냄새 (v없음 / 약간 / 심함) 기름띠 (v없음 / 약간 / 많음)			
수온	12°C	PH	7.52	EC	0.16mS
쓰레기	<input type="checkbox"/> 생활쓰레기 (종류:) <input type="checkbox"/> 폐농자재 (종류:) <input type="checkbox"/> 폐건축물 (종류:) <input type="checkbox"/> 폐농축산물 (종류:) <input type="checkbox"/> 기타 쓰레기 (종류: 캠핑족 많음, 불판 모닥불) <input checked="" type="checkbox"/> 없음				
축사	<input type="checkbox"/> 있다 (종류 : 계사 / 사육두수 :) <input checked="" type="checkbox"/> 없다				
가축분뇨	<input type="checkbox"/> 있다 (세부지점 : / 덮개 유무 : O, X)				
생활 · 공장 하수	<input type="checkbox"/> 생활하수구가 있다 : 탁하다() 악취난다() 보통 () <input type="checkbox"/> 공장하수구가 있다 : 탁하다() 악취난다() 보통 () <input checked="" type="checkbox"/> 생활하수 및 공장하수가 전혀 없다 <input type="checkbox"/> 기타 ()				
조류 발생	<input checked="" type="checkbox"/> 이상없다 <input type="checkbox"/> 구간별로 갈색 규조류가 등등 떠다닌다 <input type="checkbox"/> 황색 규조류가 실처럼 발생했다 <input type="checkbox"/> 옅은 녹조류가 구간별로 발생했다 <input type="checkbox"/> 진한 녹조현상이 발생했다 (많다 / 조금 있다) <input type="checkbox"/> 기타 ()

불법 행위	<input type="checkbox"/> 투망 등 불법어업행위 발생 (지점 :) <input type="checkbox"/> 다량의 쓰레기 투기 및 매립행위 발생(지점 :) <input type="checkbox"/> 차량 세차행위 발생 (지점 :) <input type="checkbox"/> 하천변 경작행위 발생 (지점 :) <input checked="" type="checkbox"/> 기타 (캠핑족 많음)				
공사 진행	<input checked="" type="checkbox"/> 공사중이다 (내용 : 신축주택 공사중 - 오탁방지시설이 설치되어 있다() 없다()) <input type="checkbox"/> 없다 <input type="checkbox"/> 기타 ()				
지난 조사 후 개선된 사항 (또는 기타사항)	- 조사된 곳의 쓰레기, 가축분뇨, 불법행위 등의 개선 여부(상세 기록) 조사단 활동 후 전체적으로 개선

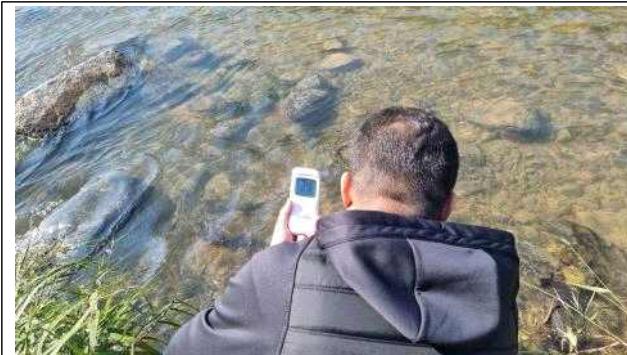
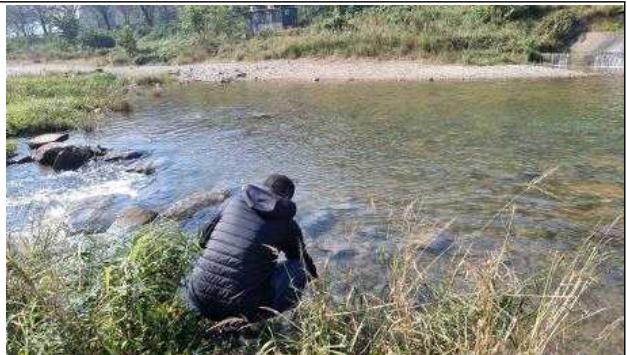
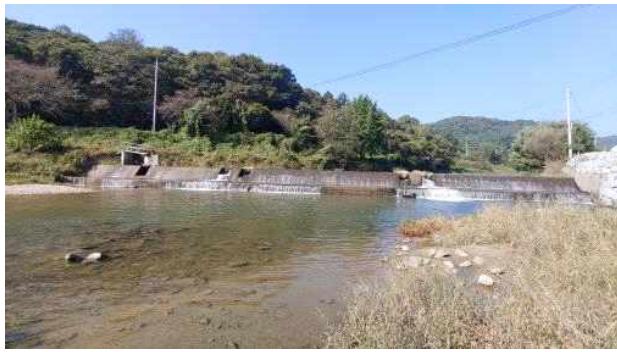
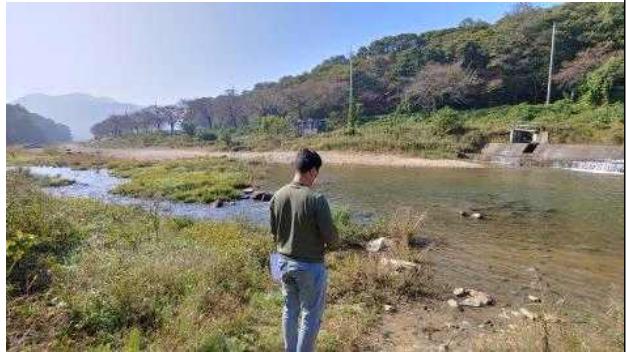
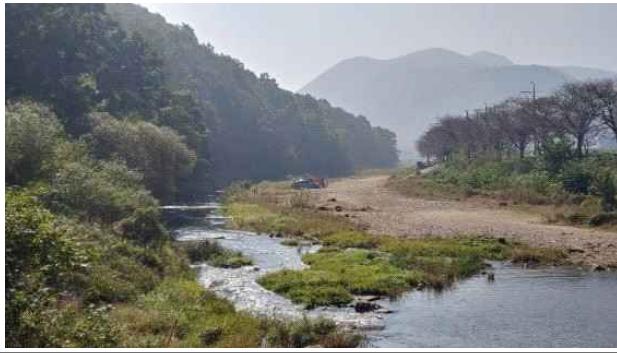
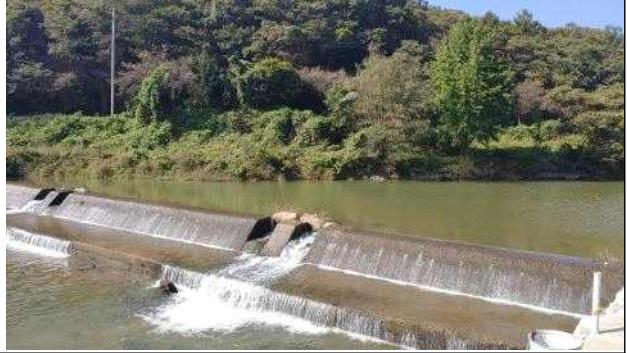
조사지점	10	조사일시	2022.10.12
조사자	이상호, 정종윤	날씨(기온)	8.6°C

하천 현황					
하천명(도량)	10. OK캠핑장 부근				
하천유량	많다	v평상시와 같다	적은편	전혀없다	
물의 상태	탁도 (낮음 / v보통 / 높음) 거품 (없음 / v약간 / 많음)	냄새 (v없음 / 약간 / 심함) 기름띠 (v없음 / 약간 / 많음)			
수온	12.8°C	PH	7.48	EC	0.16mS
쓰레기	<input type="checkbox"/> 생활쓰레기 (종류:) <input type="checkbox"/> 폐농자재 (종류:) <input type="checkbox"/> 폐건축물 (종류:) <input type="checkbox"/> 폐농축산물 (종류:) <input type="checkbox"/> 기타 쓰레기 (종류:) <input checked="" type="checkbox"/> 없음				
축사	<input type="checkbox"/> 있다 (종류 : 계사 / 사육두수 :) <input checked="" type="checkbox"/> 없다				
가축분뇨	<input type="checkbox"/> 있다 (세부지점 : / 덮개 유무 : O , X)				
생활 · 공장 하수	<input type="checkbox"/> 생활하수구가 있다 : 탁하다() 악취난다() 보통 () <input type="checkbox"/> 공장하수구가 있다 : 탁하다() 악취난다() 보통 () <input checked="" type="checkbox"/> 생활하수 및 공장하수가 전혀 없다 <input type="checkbox"/> 기타 ()				
조류 발생	<input checked="" type="checkbox"/> 이상없다 <input type="checkbox"/> 구간별로 갈색 규조류가 둥둥 떠다닌다 <input type="checkbox"/> 황색 규조류가 실처럼 발생했다 <input type="checkbox"/> 옅은 녹조류가 구간별로 발생했다 <input type="checkbox"/> 진한 녹조현상이 발생했다 (많다 / 조금 있다) <input type="checkbox"/> 기타 ()

불법 행위	<input type="checkbox"/> 투망 등 불법어업행위 발생 (지점 :) <input type="checkbox"/> 다량의 쓰레기 투기 및 매립행위 발생(지점 :) <input type="checkbox"/> 차량 세차행위 발생 (지점 :) <input type="checkbox"/> 하천변 경작행위 발생 (지점 :) <input type="checkbox"/> 기타 ()				
공사 진행	<input type="checkbox"/> 공사중이다 (내용 : 하천보수공사 진행중 - 오타방지시설이 설치되어 있다() 없다()) <input checked="" type="checkbox"/> 없다 <input type="checkbox"/> 기타 ()				
지난 조사 후 개선된 사항 (또는 기타사항)	- 조사된 곳의 쓰레기, 가축분뇨, 불법행위 등의 개선 여부(상세 기록) 조사단 활동 후 전체적으로 개선

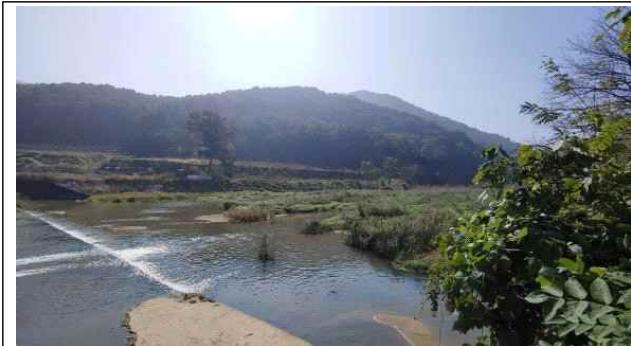
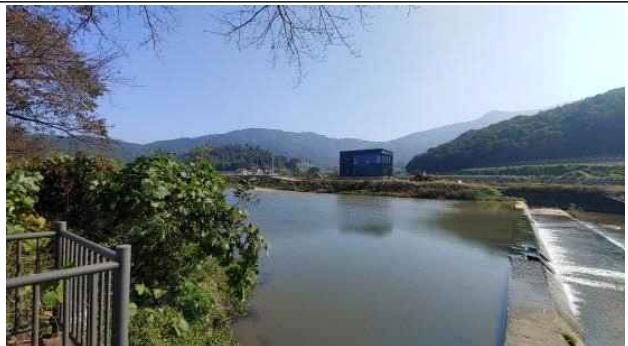
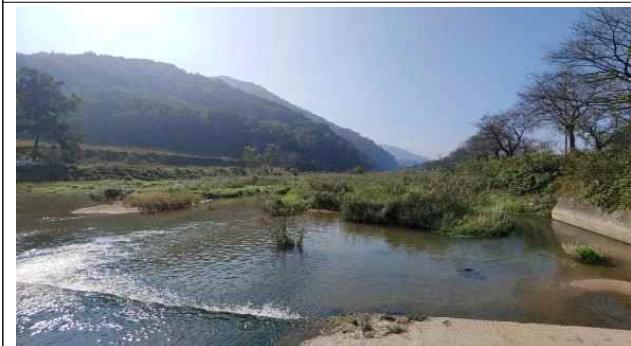
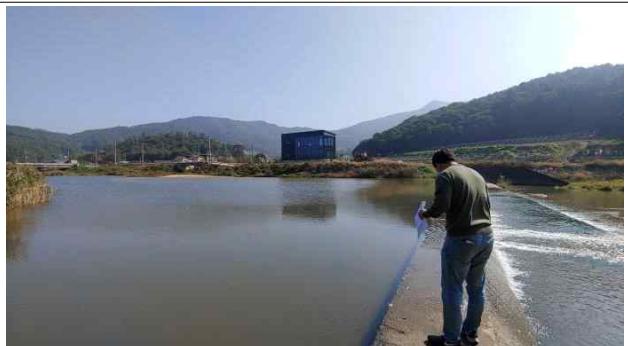
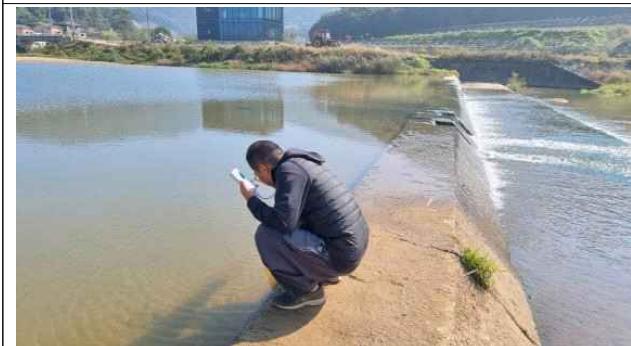
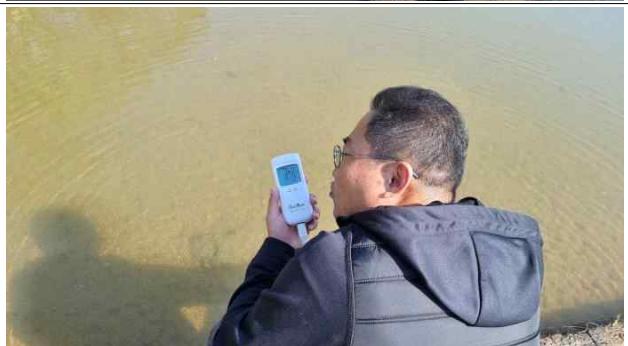
조사지점	11	조사일시	2022.10.12
조사자	이상호, 정종윤	날씨(기온)	8.6°C

하천 현황					
하천명(도량)	11. 매송교(보있는곳) 부근				
하천유량	많다	<input checked="" type="checkbox"/> 평상시와 같다	적은편	전혀없다	
물의 상태	탁도 (낮음 / <input checked="" type="checkbox"/> 보통 / 높음) 거품 (<input checked="" type="checkbox"/> 없음 / 약간 / 많음)		냄새 (<input checked="" type="checkbox"/> 없음 / 약간 / 심함) 기름띠 (<input checked="" type="checkbox"/> 없음 / 약간 / 많음)		
수온	13.1°C	PH	7.52	EC	0.15mS
쓰레기	<input type="checkbox"/> 생활쓰레기 (종류:) <input type="checkbox"/> 폐농자재 (종류:) <input type="checkbox"/> 폐건축물 (종류:) <input type="checkbox"/> 폐농축산물 (종류:) <input type="checkbox"/> 기타 쓰레기 (종류:) <input checked="" type="checkbox"/> 없음				
축사	<input type="checkbox"/> 있다 (종류 : 계사 / 사육두수 :) <input checked="" type="checkbox"/> 없다				
가축분뇨	<input type="checkbox"/> 있다 (세부지점 : / 덮개 유무 : ○ , X)				
생활 · 공장 하수	<input type="checkbox"/> 생활하수구가 있다 : 탁하다() 악취난다() 보통 () <input type="checkbox"/> 공장하수구가 있다 : 탁하다() 악취난다() 보통 () <input checked="" type="checkbox"/> 생활하수 및 공장하수가 전혀 없다 <input type="checkbox"/> 기타 ()

조류 발생	<input checked="" type="checkbox"/> 이상없다 <input type="checkbox"/> 구간별로 갈색 규조류가 등등 떠다닌다 <input type="checkbox"/> 황색 규조류가 실처럼 발생했다 <input type="checkbox"/> 옅은 녹조류가 구간별로 발생했다 <input type="checkbox"/> 진한 녹조현상이 발생했다 (많다 / 조금 있다) <input type="checkbox"/> 기타 ()				
불법 행위	<input type="checkbox"/> 투망 등 불법어업행위 발생 (지점 :) <input type="checkbox"/> 다량의 쓰레기 투기 및 매립행위 발생(지점 :) <input type="checkbox"/> 차량 세차행위 발생 (지점 :) <input type="checkbox"/> 하천변 경작행위 발생 (지점 :) <input type="checkbox"/> 기타 ()				
공사 진행	<input type="checkbox"/> 공사중이다 (내용 :) - 오탁방지시설이 설치되어 있다() 없다() <input checked="" type="checkbox"/> 없다 <input type="checkbox"/> 기타 ()				
지난 조사 후 개선된 사항 (또는 기타사항)	- 조사된 곳의 쓰레기, 가축분뇨, 불법행위 등의 개선 여부(상세 기록) 조사단 활동 후 전체적으로 개선

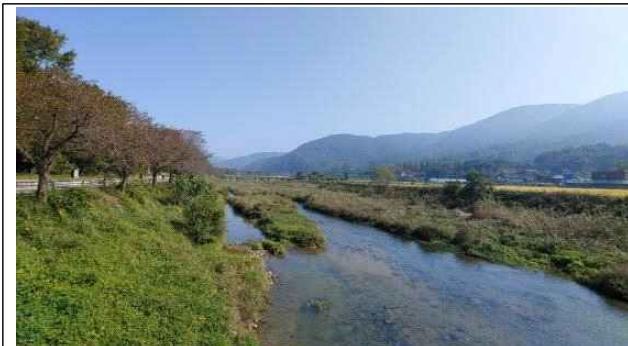
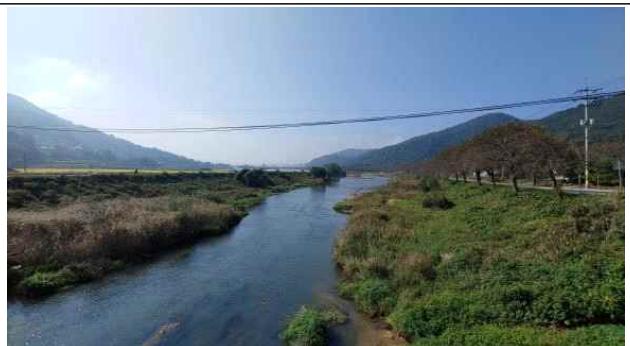
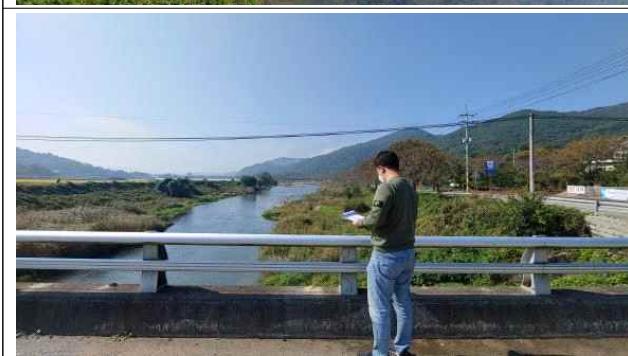
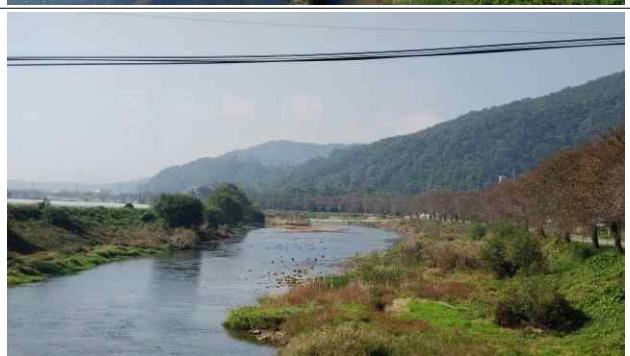
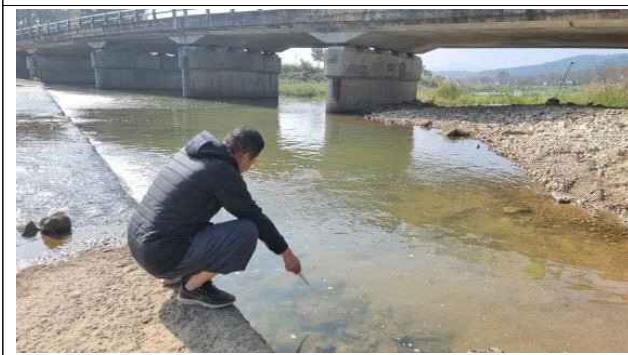
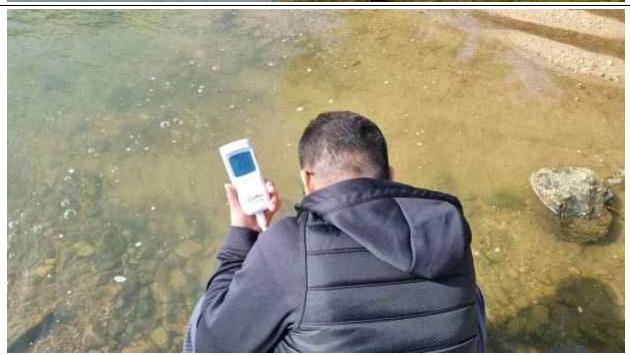
하천 현황					
하천명(도량)	12. 매송교(보있는곳) 부근				
하천유량	많다	v평상시와 같다	적은편	전혀없다	
물의 상태	탁도 (낮음 / v보통 / 높음) 거품 (v없음 / 약간 / 많음)	냄새 (v없음 / 약간 / 심함) 기름띠 (v없음 / 약간 / 많음)			
수온	13.1°C	PH	7.51	EC	0.16mS
쓰레기	<input type="checkbox"/> 생활쓰레기 (종류:) <input type="checkbox"/> 폐농자재 (종류:) <input type="checkbox"/> 폐건축물 (종류:) <input type="checkbox"/> 폐농축산물 (종류:) <input type="checkbox"/> 기타 쓰레기 (종류:) <input checked="" type="checkbox"/> 없음				
축사	<input type="checkbox"/> 있다 (종류 : 계사 / 사육두수 :) <input checked="" type="checkbox"/> 없다				
가축분뇨	<input type="checkbox"/> 있다 (세부지점 : / 덮개 유무 : ○ , X)				
생활 · 공장 하수	<input type="checkbox"/> 생활하수구가 있다 : 탁하다() 악취난다() 보통 () <input type="checkbox"/> 공장하수구가 있다 : 탁하다() 악취난다() 보통 () <input checked="" type="checkbox"/> 생활하수 및 공장하수가 전혀 없다 <input type="checkbox"/> 기타 ()				
조류 발생	<input checked="" type="checkbox"/> 이상없다 <input type="checkbox"/> 구간별로 갈색 규조류가 둥등 떠다닌다 <input type="checkbox"/> 황색 규조류가 실처럼 발생했다 <input type="checkbox"/> 옅은 녹조류가 구간별로 발생했다 <input type="checkbox"/> 진한 녹조현상이 발생했다 (많다 / 조금 있다) <input type="checkbox"/> 기타 ()

불법 행위	<input type="checkbox"/> 투망 등 불법어업행위 발생 (지점 :) <input type="checkbox"/> 다량의 쓰레기 투기 및 매립행위 발생(지점 :) <input type="checkbox"/> 차량 세차행위 발생 (지점 :) <input type="checkbox"/> 하천변 경작행위 발생 (지점 :) <input type="checkbox"/> 기타 ()				
공사 진행	<input type="checkbox"/> 공사중이다 (내용 :) - 오탁방지시설이 설치되어 있다() 없다() <input checked="" type="checkbox"/> 없다 <input type="checkbox"/> 기타 ()				
지난 조사 후 개선된 사항 (또는 기타사항)	- 조사된 곳의 쓰레기, 가축분뇨, 불법행위 등의 개선 여부(상세 기록) 조사단 활동 후 전체적으로 개선

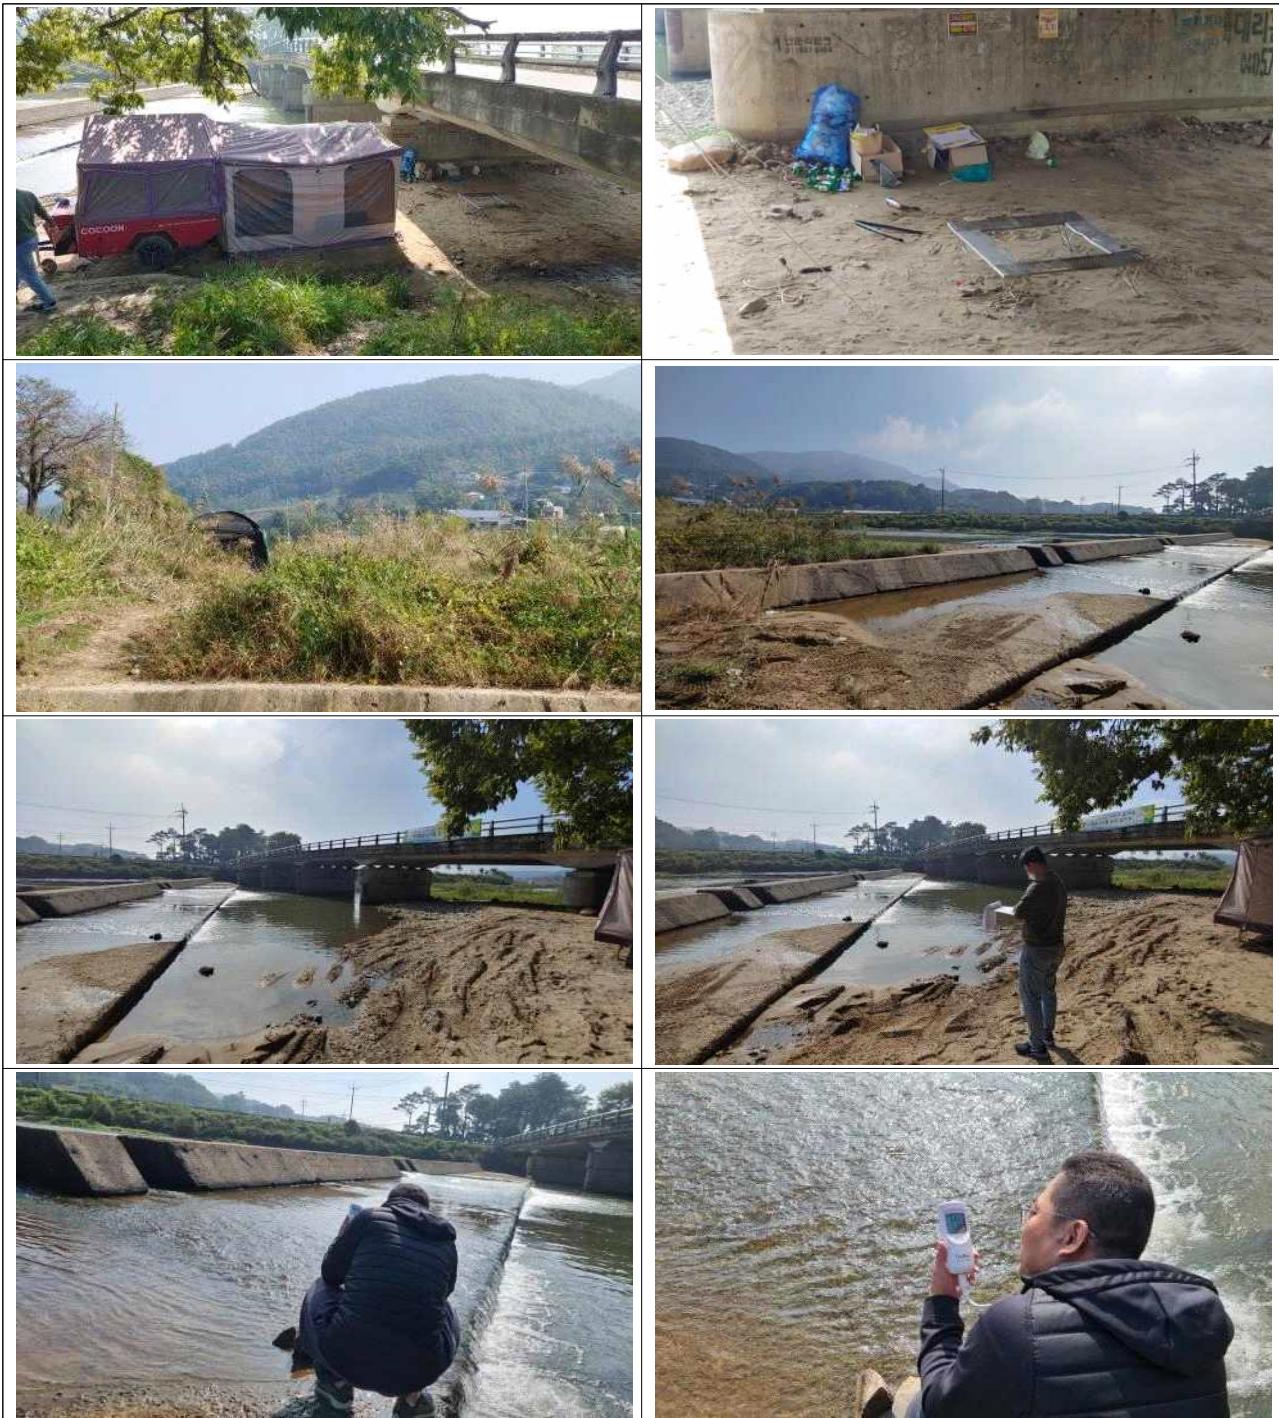
조사지점	13	조사일시	2022.10.12
조사자	이상호, 정종윤	날씨(기온)	9°C

하천 현황					
하천명(도량)	13. 은석교 부근				
하천유량	많다	v평상시와 같다	적은편	전혀없다	
물의 상태	탁도 (낮음 / v보통 / 높음) 거품 (없음 / v약간 / 많음)	냄새 (v없음 / 약간 / 심함) 기름띠 (v없음 / 약간 / 많음)			
수온	13.5°C	PH	7.04	EC	0.17mS
쓰레기	<input checked="" type="checkbox"/> 생활쓰레기 (종류: 캠핑족 쓰레기) <input type="checkbox"/> 폐농자재 (종류:) <input type="checkbox"/> 폐건축물 (종류:) <input type="checkbox"/> 폐농축산물 (종류:) <input type="checkbox"/> 기타 쓰레기 (종류:) <input type="checkbox"/> 없음				
축사	<input type="checkbox"/> 있다 (종류 : 계사 / 사육두수 :) <input checked="" type="checkbox"/> 없다				
가축분뇨	<input type="checkbox"/> 있다 (세부지점 : / 덮개 유무 : O, X)				
생활 · 공장 하수	<input type="checkbox"/> 생활하수구가 있다 : 탁하다() 악취난다() 보통 () <input type="checkbox"/> 공장하수구가 있다 : 탁하다() 악취난다() 보통 () <input checked="" type="checkbox"/> 생활하수 및 공장하수가 전혀 없다 <input type="checkbox"/> 기타 (마을 밀집 지역)				
조류 발생	<input checked="" type="checkbox"/> 이상없다 <input type="checkbox"/> 구간별로 갈색 규조류가 등등 떠다닌다 <input type="checkbox"/> 황색 규조류가 실처럼 발생했다 <input type="checkbox"/> 옅은 녹조류가 구간별로 발생했다 <input type="checkbox"/> 진한 녹조현상이 발생했다 (많다 / 조금 있다) <input type="checkbox"/> 기타 ()

불법 행위	<input type="checkbox"/> 투망 등 불법어업행위 발생 (지점 :) <input type="checkbox"/> 다량의 쓰레기 투기 및 매립행위 발생(지점 :) <input type="checkbox"/> 차량 세차행위 발생 (지점 :) <input type="checkbox"/> 하천변 경작행위 발생 (지점 :) <input checked="" type="checkbox"/> 기타 (캠핑, 차박)				
공사 진행	<input type="checkbox"/> 공사중이다 (내용 :) - 오타방지시설이 설치되어 있다() 없다() <input checked="" type="checkbox"/> 없다 <input type="checkbox"/> 기타 ()				
지난 조사 후 개선된 사항 (또는 기타사항)	- 조사된 곳의 쓰레기, 가축분뇨, 불법행위 등의 개선 여부(상세 기록) 조사 후 개선된 듯 하였으나 캠핑족 쓰레기 꾸준한 투기
