2022 시민과 함께하는 병천천 물환경 연구 조사 사업보고서

[2022년 천안NGO센터 현장연구조사 사업]

사단법인 천안아산환경운동연합

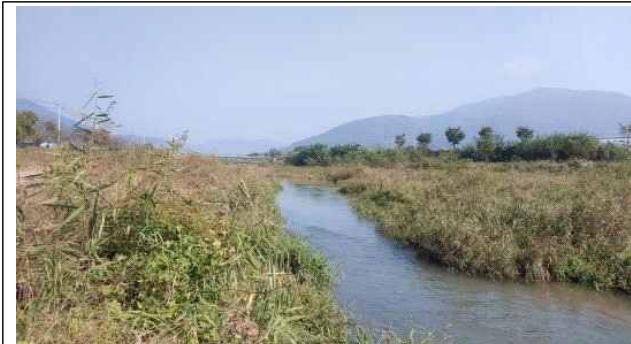
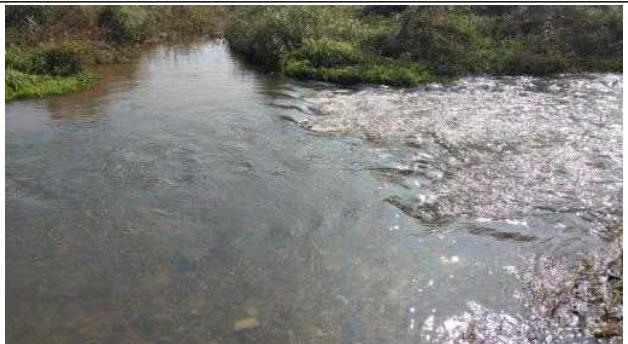
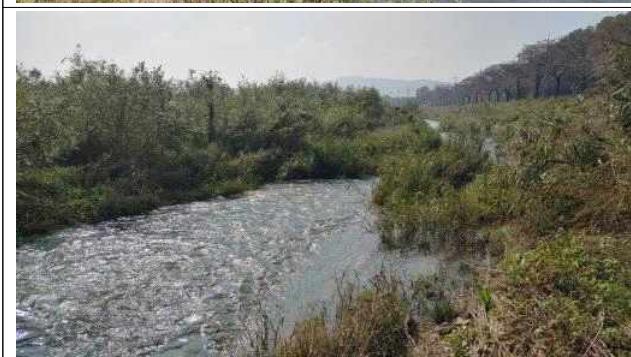
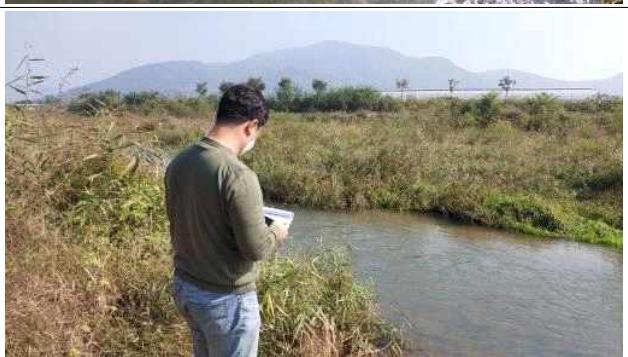
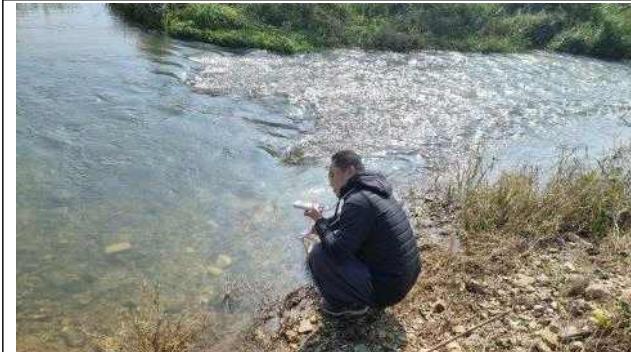
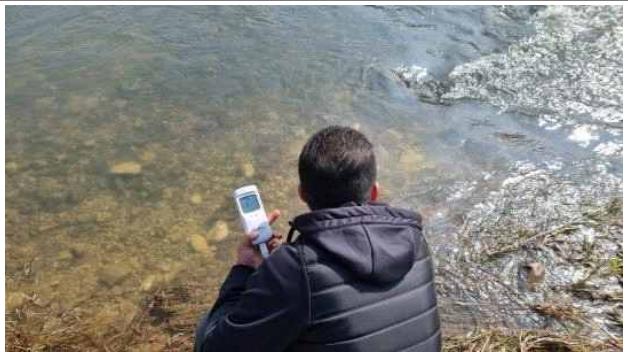
조사지점	14	조사일시	2022.10.12
조사자	이상호, 정종윤	날씨(기온)	9°C

하천 현황					
하천명(도량)	14. 은지교 부근(하류)				
하천유량	많다	v평상시와 같다	적은편	전혀없다	
물의 상태	탁도 (낮음 / v보통 / 높음) 거품 (v없음 / 약간 / 많음)	냄새 (v없음 / 약간 / 심함) 기름띠 (v없음 / 약간 / 많음)			
수온	13.5°C	PH	7.21	EC	0.17mS
쓰레기	<input type="checkbox"/> 생활쓰레기 (종류:) <input type="checkbox"/> 폐농자재 (종류:) <input type="checkbox"/> 폐건축물 (종류:) <input type="checkbox"/> 폐농축산물 (종류:) <input type="checkbox"/> 기타 쓰레기 (종류:) <input checked="" type="checkbox"/> 없음				
축사	<input type="checkbox"/> 있다 (종류 : 계사 / 사육두수 :) <input checked="" type="checkbox"/> 없다				
가축분뇨	<input type="checkbox"/> 있다 (세부지점 : / 덮개 유무 : O, X)				
생활 · 공장 하수	<input type="checkbox"/> 생활하수구가 있다 : 탁하다() 악취난다() 보통 () <input type="checkbox"/> 공장하수구가 있다 : 탁하다() 악취난다() 보통 () <input checked="" type="checkbox"/> 생활하수 및 공장하수가 전혀 없다 <input type="checkbox"/> 기타 ()				
조류 발생	<input checked="" type="checkbox"/> 이상없다 <input type="checkbox"/> 구간별로 갈색 규조류가 등등 떠다닌다 <input type="checkbox"/> 황색 규조류가 실처럼 발생했다 <input type="checkbox"/> 옅은 녹조류가 구간별로 발생했다 <input type="checkbox"/> 진한 녹조현상이 발생했다 (많다 / 조금 있다) <input type="checkbox"/> 기타 ()

불법 행위	<input type="checkbox"/> 투망 등 불법어업행위 발생 (지점 :) <input type="checkbox"/> 다량의 쓰레기 투기 및 매립행위 발생(지점 :) <input type="checkbox"/> 차량 세차행위 발생 (지점 :) <input type="checkbox"/> 하천변 경작행위 발생 (지점 :) <input type="checkbox"/> 기타 ()				
공사 진행	<input checked="" type="checkbox"/> 공사중이다 (내용 : 인근 보 공사 중 - 오탁방지시설이 설치되어 있다() 없다()) <input type="checkbox"/> 없다 <input type="checkbox"/> 기타 ()				
지난 조사 후 개선된 사항 (또는 기타사항)	- 조사된 곳의 쓰레기, 가축분뇨, 불법행위 등의 개선 여부(상세 기록) 조사 후 전체적으로 개선됨

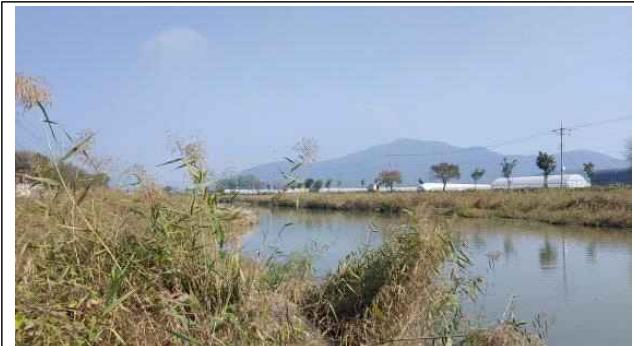
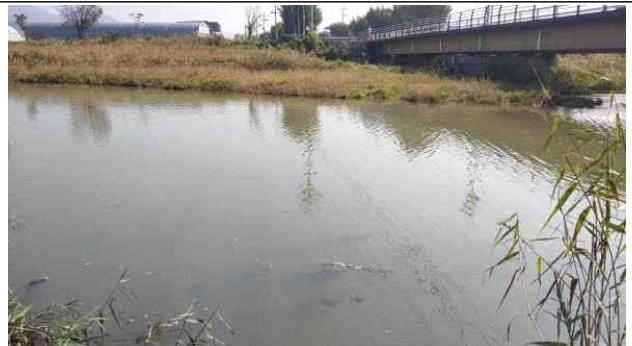
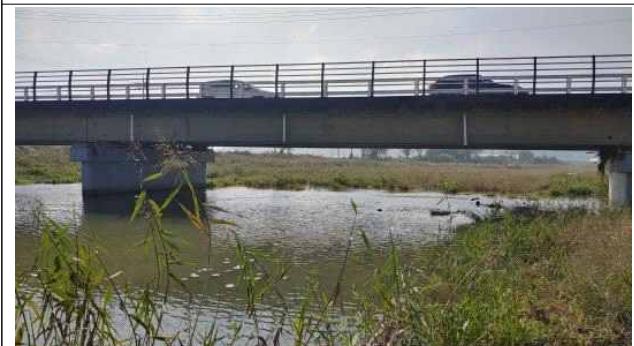
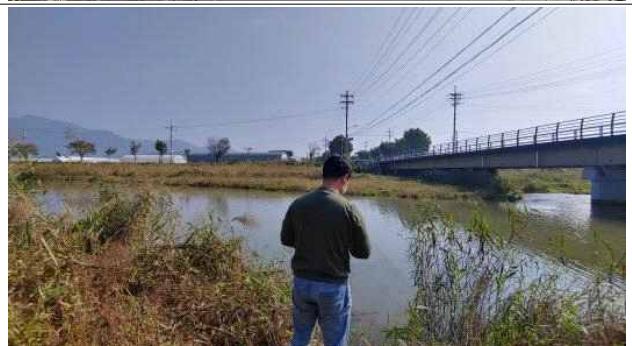
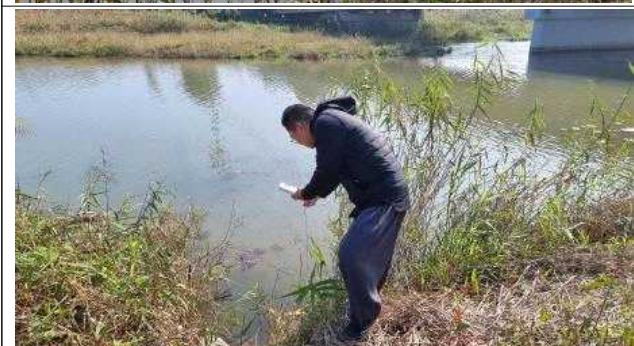
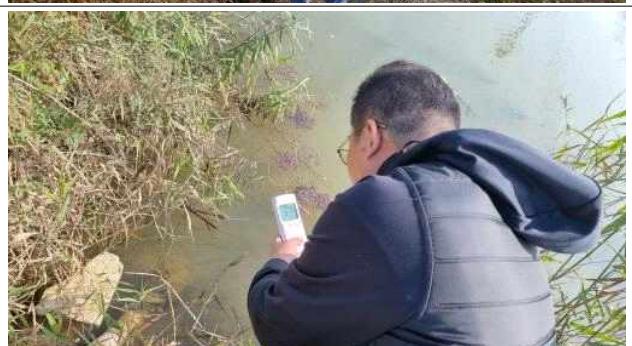
조사지점	15	조사일시	2022.10.12
조사자	이상호, 정종윤	날씨(기온)	10°C

하천 현황					
하천명(도량)	15. 연춘교				
하천유량	<input checked="" type="checkbox"/> 많다	<input type="checkbox"/> 평상시와 같다	<input type="checkbox"/> 적은편	<input type="checkbox"/> 전혀없다	
물의 상태	탁도 (낮음 / 보통 / <input checked="" type="checkbox"/> 높음)		냄새 (없음 / <input checked="" type="checkbox"/> 약간 / 심함)		
	거품 (없음 / 약간 / <input checked="" type="checkbox"/> 많음)		기름띠 (<input checked="" type="checkbox"/> 없음 / 약간 / 많음)		
수온	13.8°C	PH	7.20	EC	0.17mS
쓰레기	<input type="checkbox"/> 생활쓰레기 (종류:) <input checked="" type="checkbox"/> 폐농자재 (종류: 마대자루) <input type="checkbox"/> 폐건축물 (종류:) <input type="checkbox"/> 폐농축산물 (종류:) <input type="checkbox"/> 기타 쓰레기 (종류:) <input type="checkbox"/> 없음				
축사	<input type="checkbox"/> 있다 (종류 : 계사 / 사육두수 :) <input checked="" type="checkbox"/> 없다				
가축분뇨	<input type="checkbox"/> 있다 (세부지점 : / 덮개 유무 : ○ , X)				
생활 · 공장 하수	<input checked="" type="checkbox"/> 생활하수구가 있다 : 탁하다() 악취난다() 보통 (<input checked="" type="checkbox"/>) <input type="checkbox"/> 공장하수구가 있다 : 탁하다() 악취난다() 보통 () <input checked="" type="checkbox"/> 생활하수 및 공장하수가 전혀 없다 <input type="checkbox"/> 기타 ()

조류 발생	<input checked="" type="checkbox"/> 이상없다 <input type="checkbox"/> 구간별로 갈색 규조류가 등등 떠다닌다 <input type="checkbox"/> 황색 규조류가 실처럼 발생했다 <input type="checkbox"/> 옅은 녹조류가 구간별로 발생했다 <input type="checkbox"/> 진한 녹조현상이 발생했다 (많다 / 조금 있다) <input type="checkbox"/> 기타 ()				
불법 행위	<input type="checkbox"/> 투방 등 불법어업행위 발생 (지점 :) <input type="checkbox"/> 다량의 쓰레기 투기 및 매립행위 발생(지점 :) <input type="checkbox"/> 차량 세차행위 발생 (지점 :) <input type="checkbox"/> 하천변 경작행위 발생 (지점 :) <input type="checkbox"/> 기타 ()				
공사 진행	<input type="checkbox"/> 공사중이다 (내용 : - 오탁방지시설이 설치되어 있다() 없다() <input checked="" type="checkbox"/> 없다 <input type="checkbox"/> 기타 ()				
지난 조사 후 개선된 사항 (또는 기타사항)	- 조사된 곳의 쓰레기, 가축분뇨, 불법행위 등의 개선 여부(상세 기록) 조사 후 전체적으로 개선
